通学路対策箇所図(金透小学校)

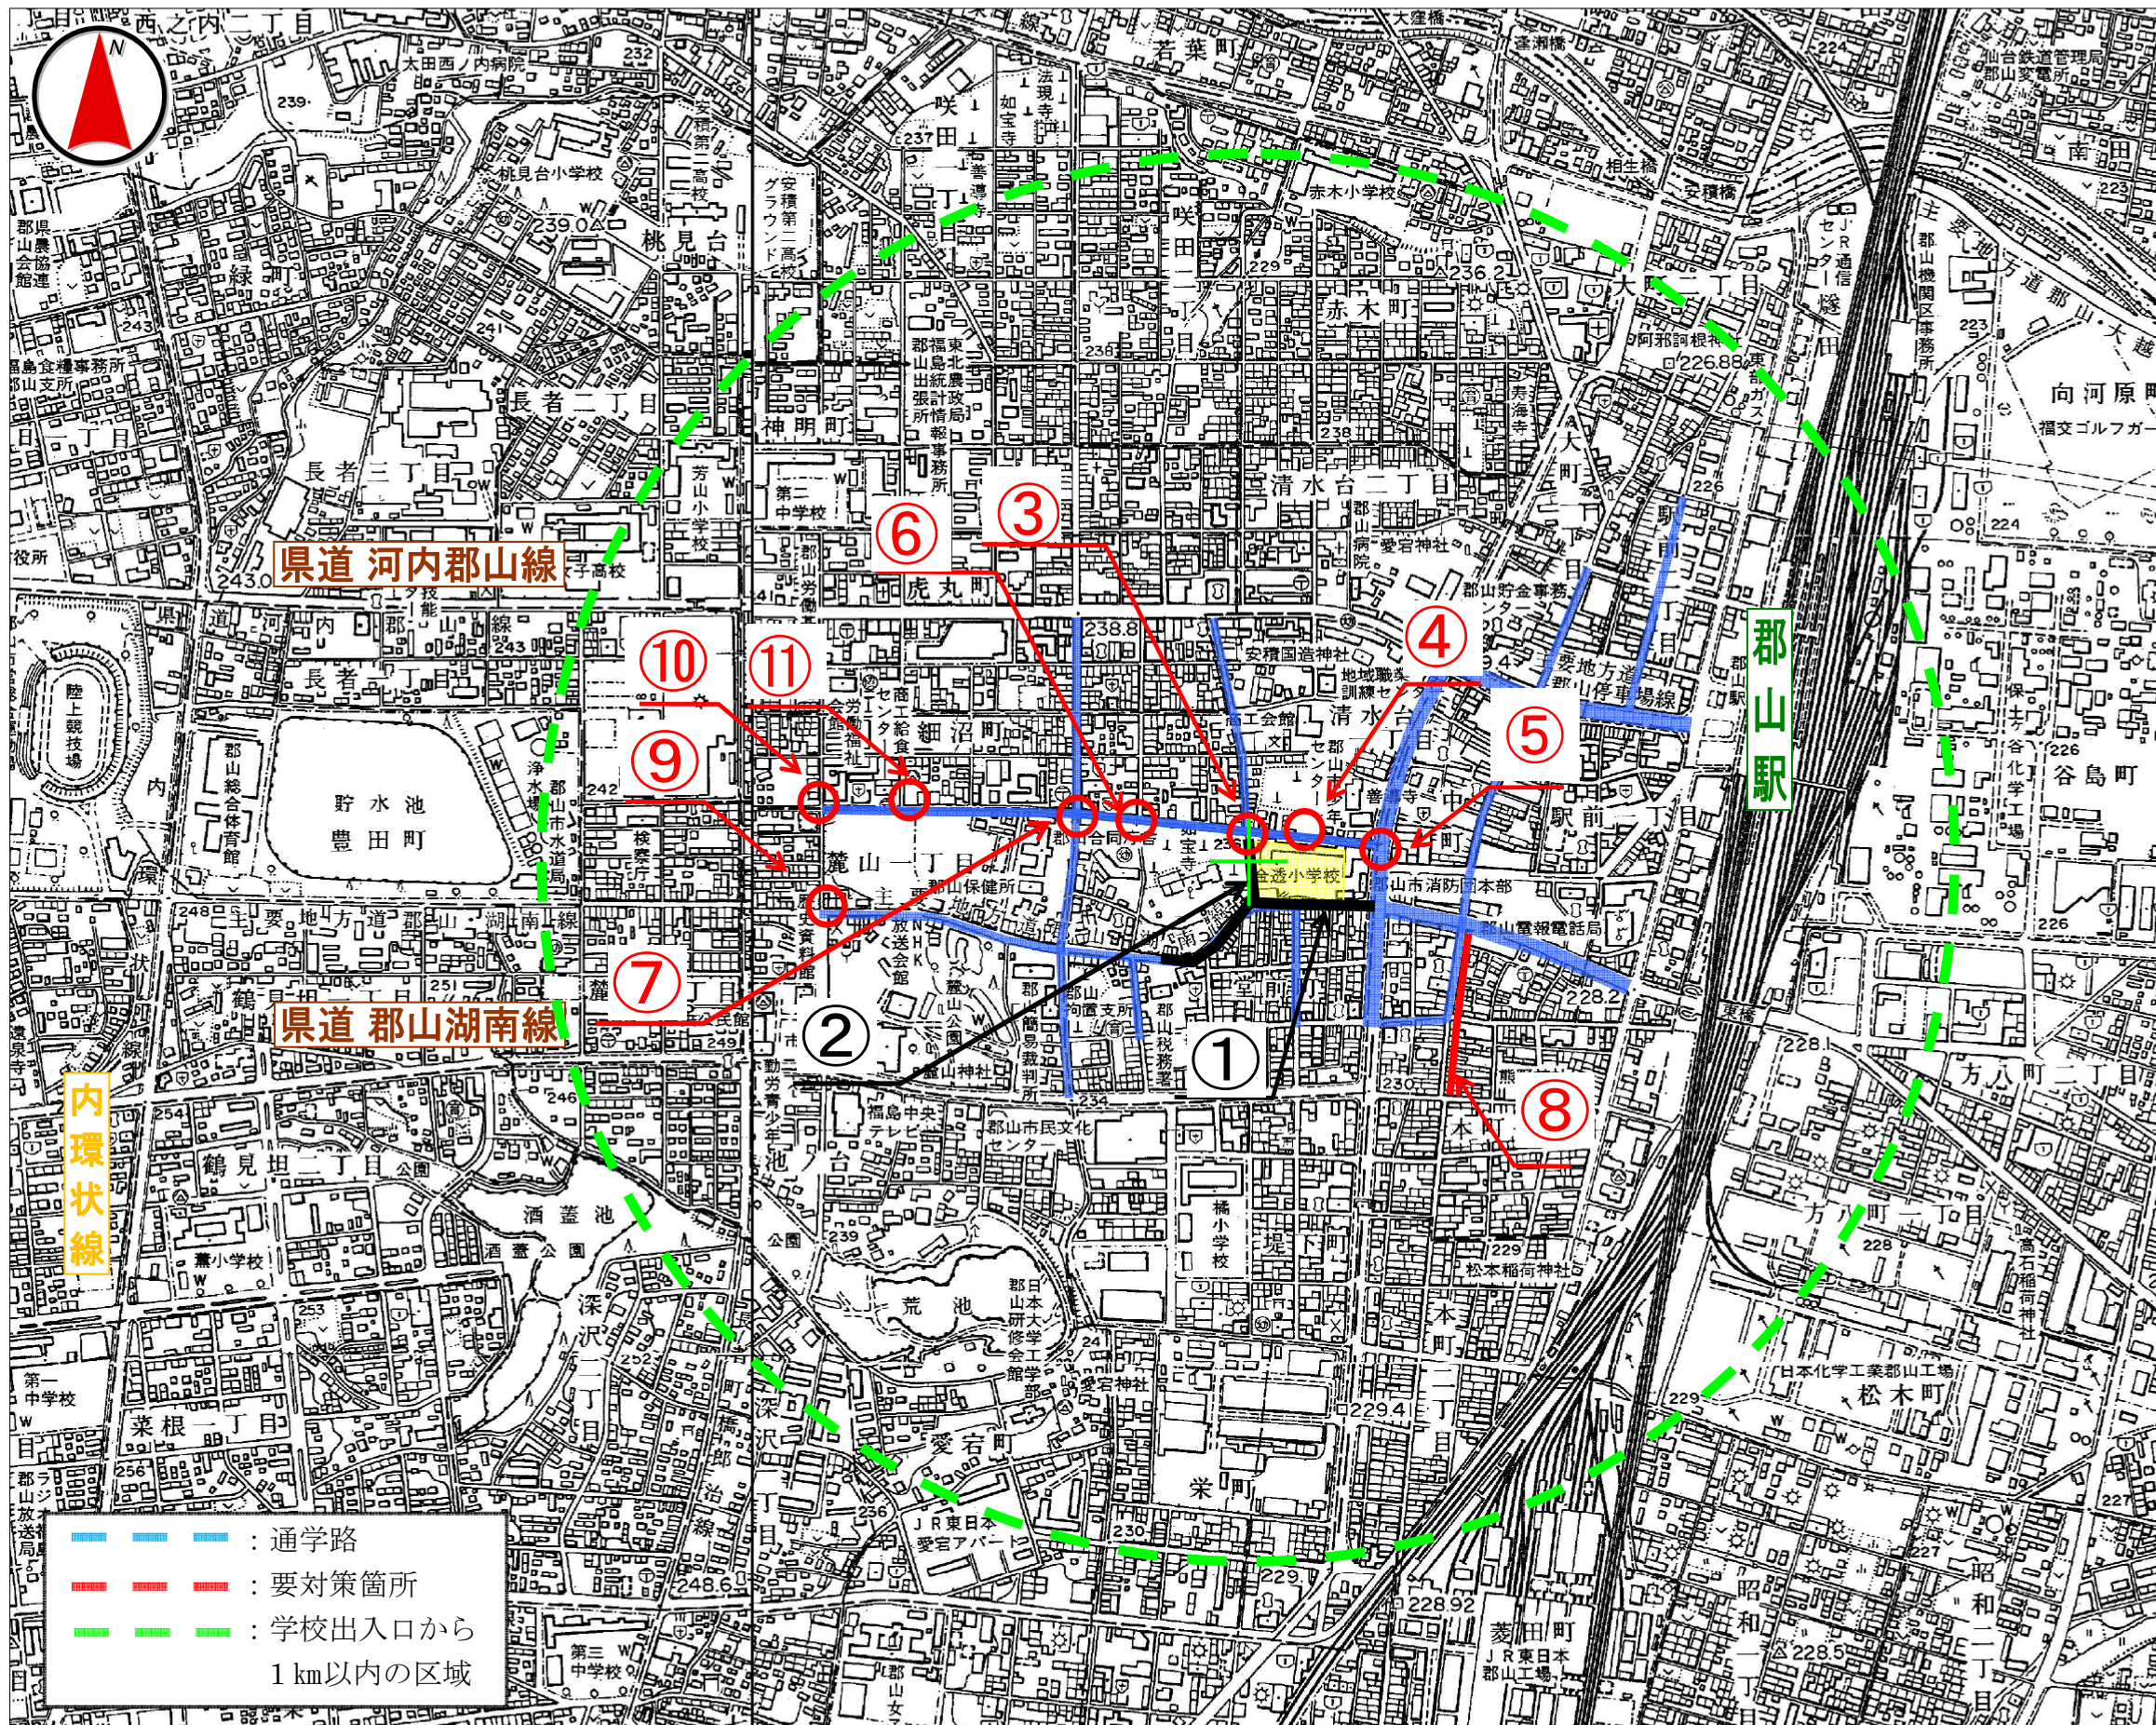
番号	①	路線名	県道郡山湖南線
住所	郡山市堂前町		
交通量が多いことに加え、道路線形が悪く車が見えにくい。

番号	②	路線名	堂前町虎丸町線
住所	郡山市堂前町		
正門前の市道が狭く、急な坂道になっており危険。

番号	③	路線名	清水台一長者一丁目線
住所	郡山市堂前町		
交通量が多いが、横断歩道がないため危険。

番号	④	路線名	清水台一長者一丁目線
住所	郡山市堂前町		
交通量が多く、送迎された児童が駐車場から校舎側へ横断する際に危険。

番号	⑤	路線名	清水台一長者一丁目線
住所	郡山市堂前町 外		
朝は自動車の通行量が多い、右側の見通しが悪いため停止線で止まらない車が多い。カラー舗装や横断歩道が劣化しており、見づらくて危険である。

番号	⑥	路線名	清水台一長者一丁目線
住所	郡山市堂前町		
横断歩道があるが、スピードを出したまま通過する車が多く危険である。

番号	⑦	路線名	清水台一長者一丁目線
住所	郡山市麓山一丁目		
道路が狭いが交通量が多く危険である。

番号	⑧	路線名	県道 須賀川二本松線
住所	本町一丁目 地内		
途中から道幅が狭くなっており、自転車の通行量も多く危険

番号	⑨	路線名	郡山湖南線
住所	麓山一丁目 地内		
スピードを出す車が多く、歩道がないため危険。

番号	⑩	路線名	清水台一長者一丁目線
住所	麓山一丁目 地内		
車通りが多く、朝は自転車も多く通る交差点であり、信号もないので危険である。

番号	⑪	路線名	清水台一長者一丁目線
住所	麓山一丁目 地内		
車通りが多いT字路交差点に横断歩道があり、信号もないので危険である。
