郡山市通学路交通安全プログラム 対策状況写真

地区名	本庁地区
学校名	郡山市立開成小学校
箇所番号	1
対策内容	ポストコーンの設置

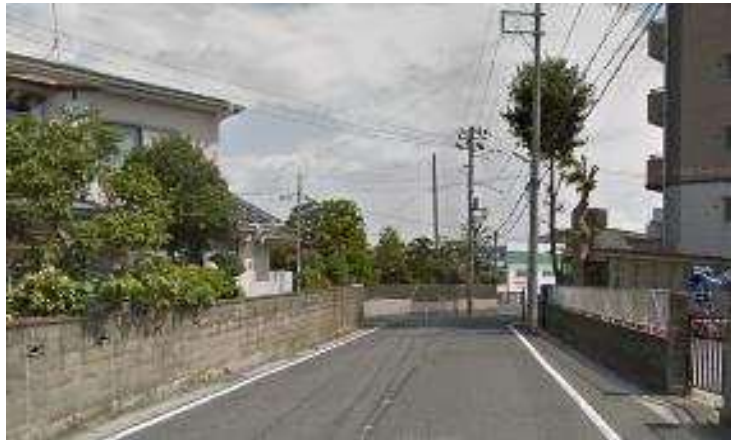
対策前

地区名	本庁地区
学校名	郡山市立開成小学校
箇所番号	4
対策内容	区画線 カーブミラー

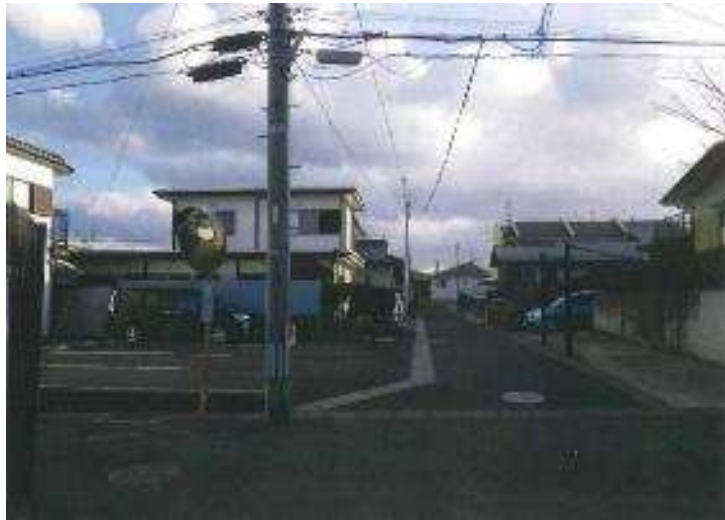
対策前

地区名	本庁地区
学校名	郡山市立開成小学校
箇所番号	6
対策内容	交差点内カラー舗装 カーブミラー

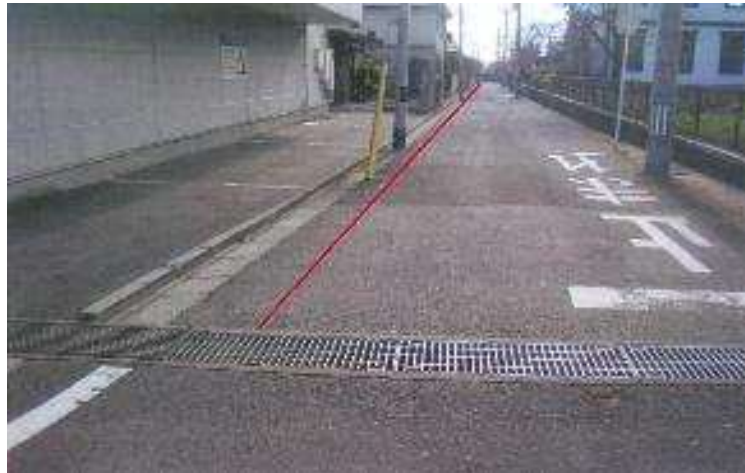
対策前

地区名	本庁地区
学校名	郡山市立開成小学校
箇所番号	7
対策内容	区画線 路肩カラー舗装

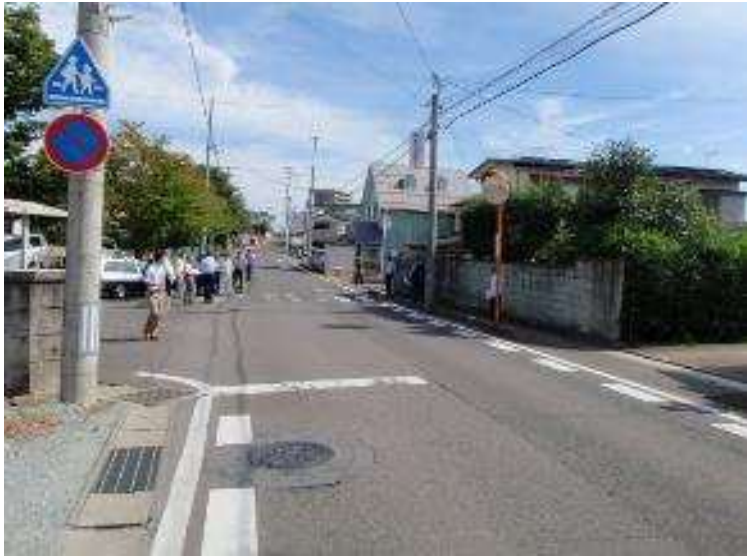
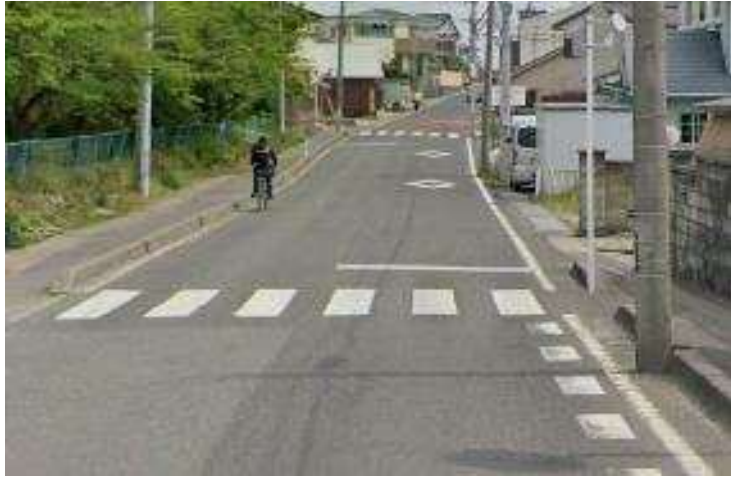
地区名	本庁地区
学校名	郡山市立開成小学校
箇所番号	8
対策内容	外側線（破線） 交差点のカラー化 ラバーポールの増設 横断歩道標識のオーバーハング化
対策前後の状況	
対策前	対策後

平成26年度施工

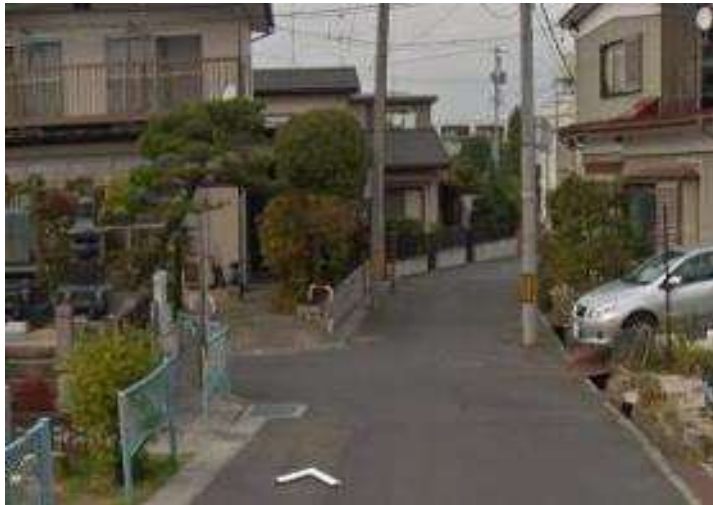
対策前

地区名	本庁地区
学校名	郡山市立開成小学校
箇所番号	9
対策内容	カーブミラーの設置 カラー舗装 防犯灯の設置

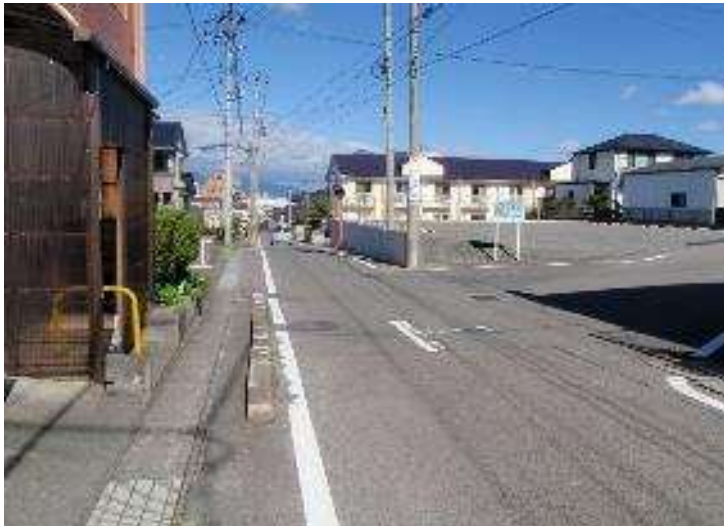
対策前

地区名	本庁地区
学校名	郡山市立開成小学校
箇所番号	11
対策内容	路面標示 ゼブラ帯の設置

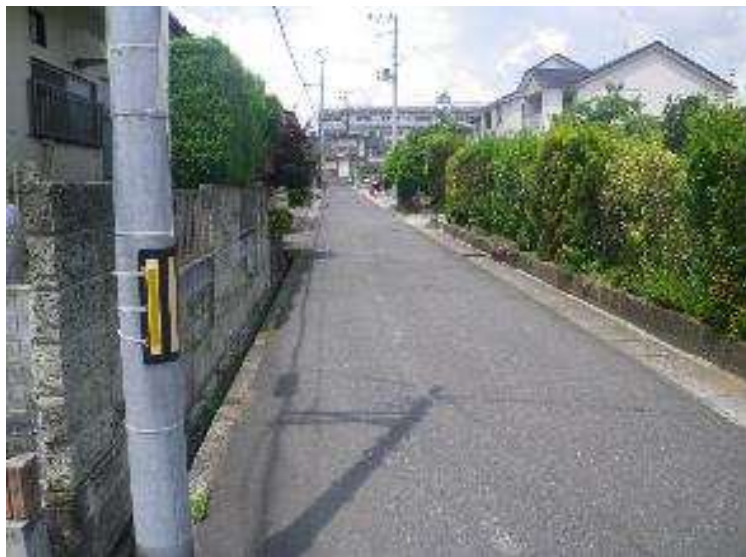
対策前

地区名	本庁地区
学校名	郡山市立開成小学校
箇所番号	12
対策内容	側溝整備
