大槻小学校

中央

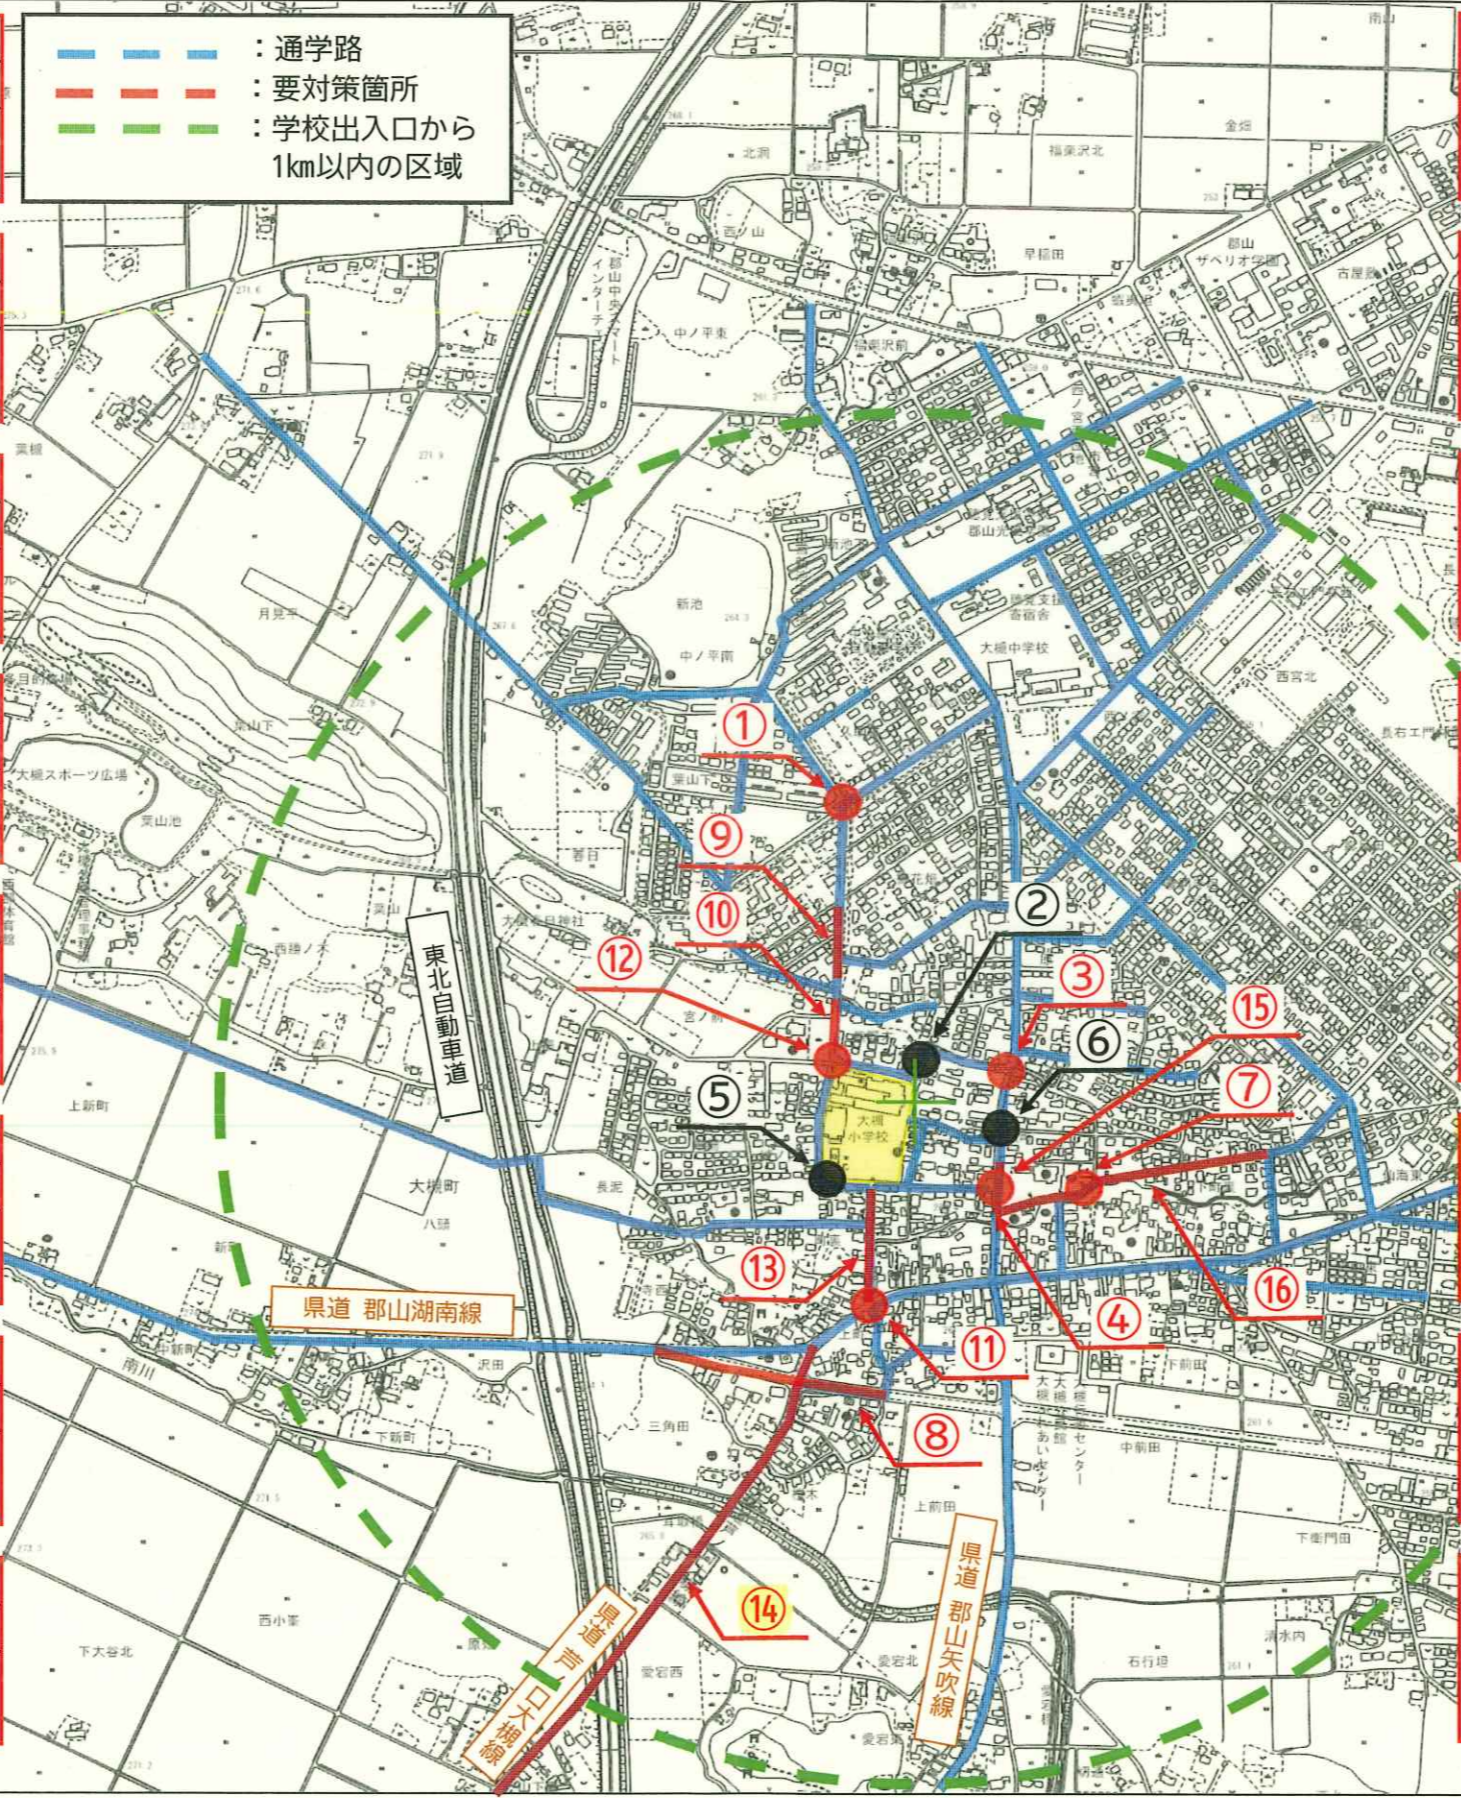
番号 ① 路線名 久助林線
住所 郡山市大槻町字久助林
登校時、それぞれの道路から児童が登校し混雑する。

番号 ② 路線名 殿町宮ノ前線
住所 郡山市大槻町字熊野木
交通量も多く幅員狭小なため、通行車両と近接し、安心して歩けない。

番号 ③ 路線名 県道郡山矢吹線
住所 郡山市大槻町字原ノ町
交通量も多く幅員狭小なため、通行車両と近接し、安心して歩けない。

番号 ④ 路線名 県道郡山矢吹線
住所 郡山市大槻町字殿町
歩道の一部区間が狭小で通行車両と近接し危険。

番号 ⑤ 路線名 上野熊野木線
住所 郡山市大槻町字城ノ内
道路が狭い。

番号 ⑥ 路線名 長右エ門林南原ノ町線
住所 郡山市大槻町字原ノ町
交差点に止まれの表示がないため危険

番号 ⑦ 路線名 南反田殿町店
住所 郡山市大槻町字殿町
カーブで道幅が狭くなっており、見通しも悪く危険。

番号 ⑧ 路線名 大町大槻線
住所 郡山市大槻町字上前田、衛門田
周辺道路の交通量が多く、歩行者が安全に利用できる歩道整備が必要。

番号 ⑨ 路線名 北ノ山久助林線
住所 郡山市大槻町字北ノ山
幅員が狭く、通行車両と歩行者の隔離が十分でない。止まれ標識がなく危険。沿道の十字路は停止線や止まれ標識がない箇所があるため設置してもらいたい。また、止まれ標識が設置されている箇所もあるが、自転車通学の中学生も多いため自転車もとまれという標識を追加してほしい。

番号 ⑩ 路線名 大槻多田野線
住所 郡山市大槻町字宮ノ前
変形交差点が複数あり見通しの悪い箇所が多いため、児童が横断する際に危険である。限られた区間にしか歩道が整備されていない。当該箇所はポールが建てられており歩行スペースは確保されているが、池沼の法面のため平坦でなく児童が歩行しにくい環境となっている。

番号 ⑪ 路線名 県道郡山湖南線
住所 郡山市大槻町字上町
県道に出るまでの道路が狭く、県道を横切る際にも交通量が多い為危険である。

番号 ⑫ 路線名 大槻多田野線
住所 大槻町字城ノ内 地内
通学時は右側通行で歩道を通行するが、反対側に歩道がなく、下校時は左側通行になってしまいます。歩道を整備してほしい。

番号 ⑬ 路線名 大槻多田野線
住所 大槻町字上町
県道に出るまでの道路が狭く、県道を横切る際にも交通量が多い為危険である。

番号 ⑭ 路線名 県道 芦ノ口大槻線
住所 大槻町上ノ山
速度超過の車両が多く危険。県道であるが歩行帯と車道の間隔が非常に狭く危険である。

番号 ⑮ 路線名 県道 郡山矢吹線
住所 大槻町殿町内 地内
交通量が多いが歩道がなく危険である。

番号 ⑯ 路線名 南反田殿町店
住所 郡山市大槻町字殿町
カーブで道幅が狭くなっており、見通しも悪く危険。
