郡山市通学路交通安全プログラム 対策状況写真

地区名	大槻地区	
学校名	郡山市立大槻小学校	
箇所番号	1	
対策内容	カラー舗装・区画線	
対策前後の状況		
対策前		対策後

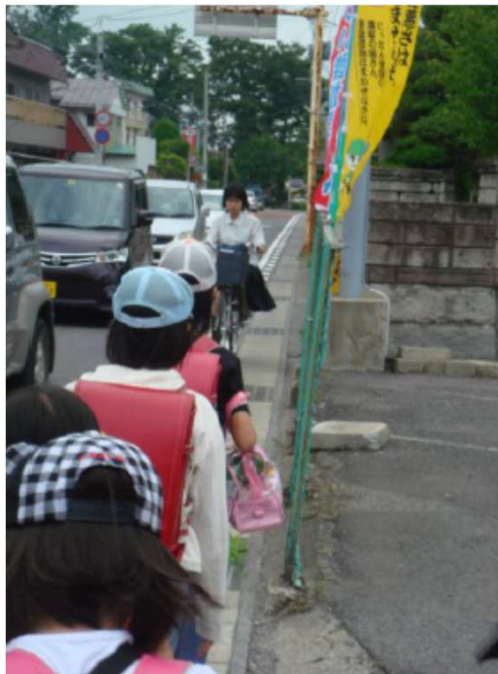
対策前

地区名	大槻地区
学校名	郡山市立大槻小学校
箇所番号	3
対策内容	区画線・路面標示（車両区分線）

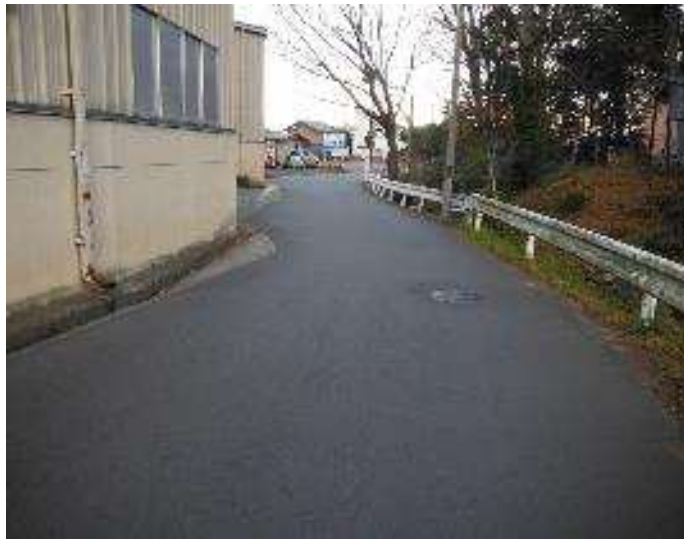
対策前

地区名	大槻地区
学校名	郡山市立大槻小学校
箇所番号	7
対策内容	側溝整備、区画線設置

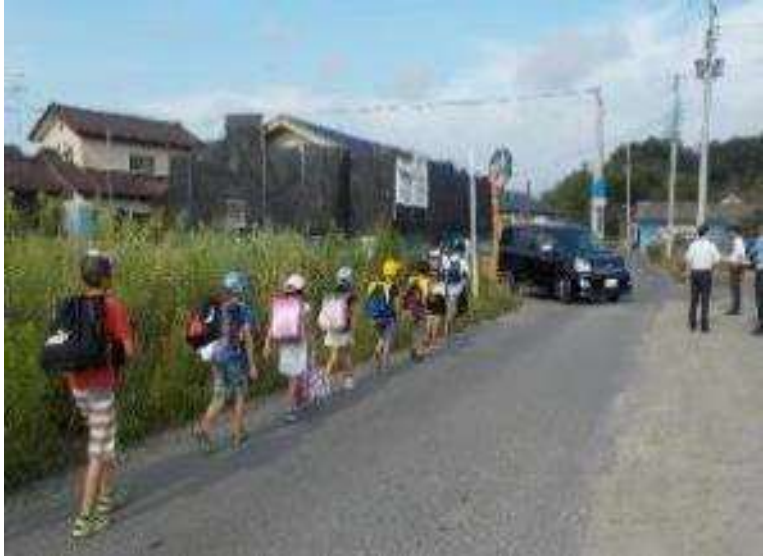
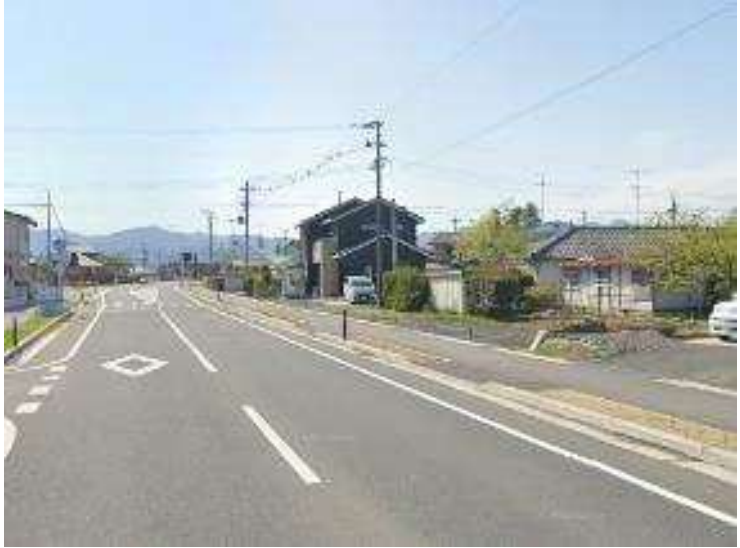
地区名	大槻地区
学校名	郡山市立大槻小学校
箇所番号	8
対策内容	道路・歩道整備
対策前後の状況	
対策前	対策後

平成26年度施工

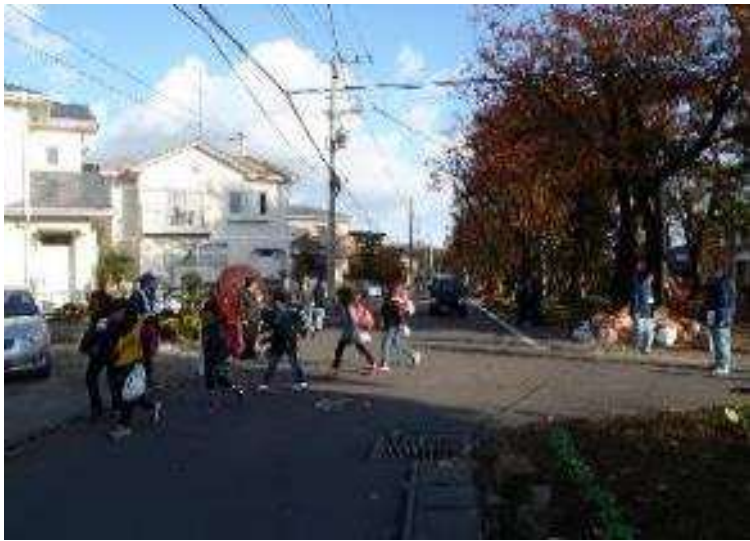
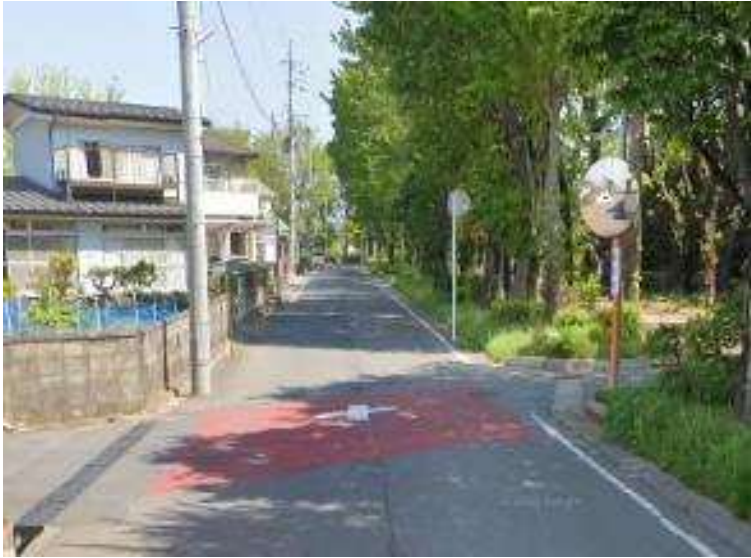
地区名	大槻地区	
学校名	郡山市立大槻小学校	
箇所番号	9	
対策内容	交差点内のカラー化、区画線の設置、電柱移設、標識の設置 一時停止規制 老朽化標識の更新	
対策前後の状況		
対策前		対策後

平成28年度施工

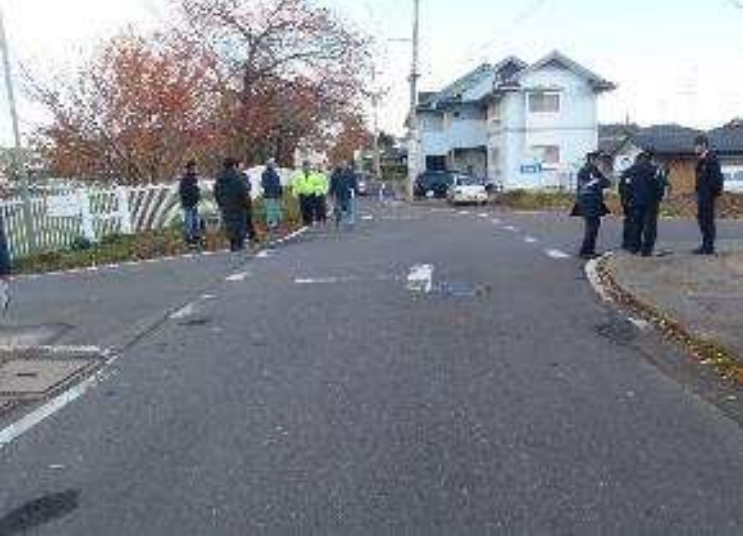
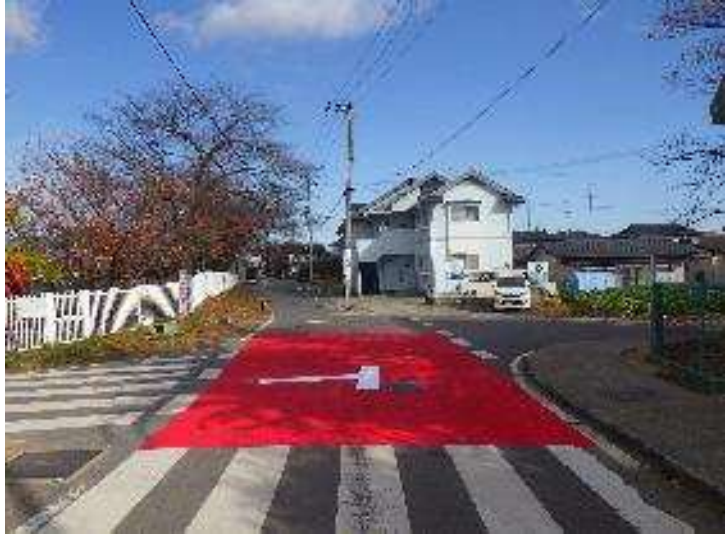
地区名	大槻地区
学校名	郡山市立大槻小学校
箇所番号	10
対策内容	交差点内のカラー化・区画線 歩道整備 横断歩道
対策前後の状況	
対策前	対策後

平成30年度施工

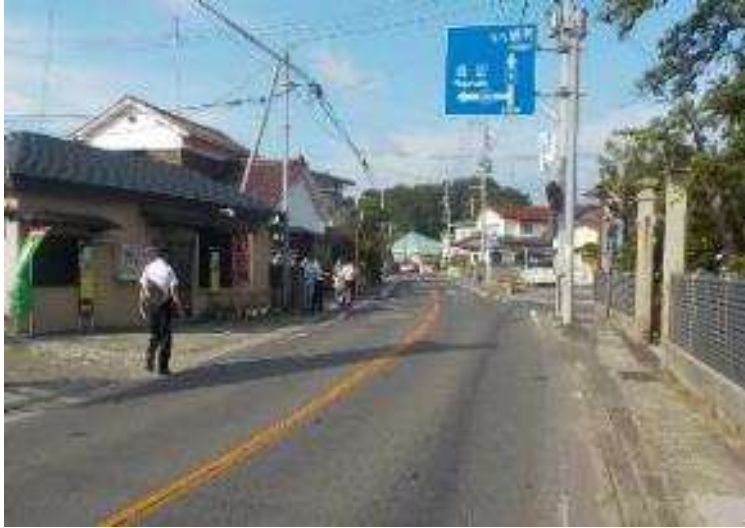
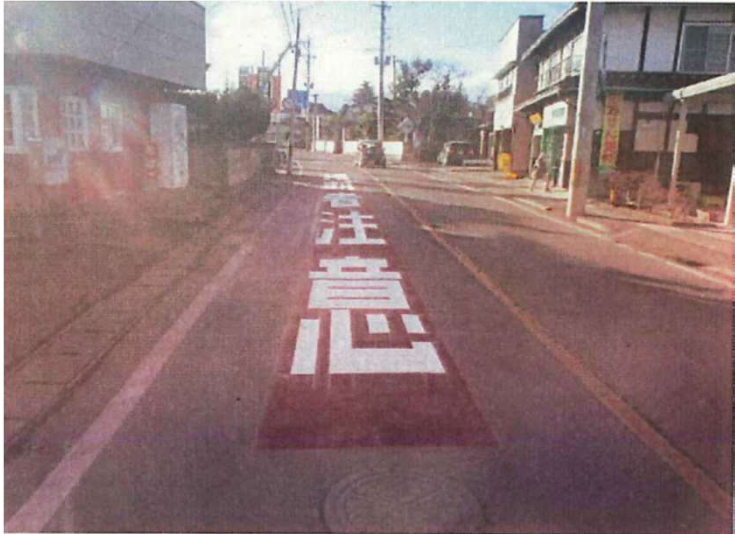
地区名	大槻地区
学校名	郡山市立大槻小学校
箇所番号	11
対策内容	外側線補修 カラー舗装 路面標示 横断歩道の補修 時間帯規制の見直し
対策前後の状況	
対策前	対策後

平成30年度施工

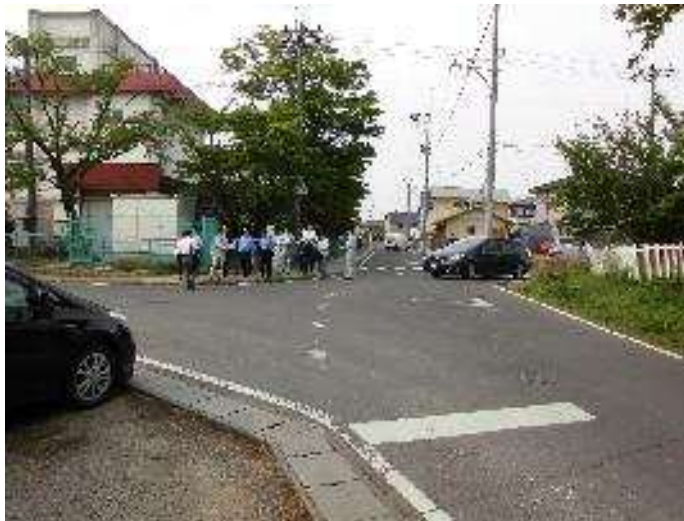
対策前

地区名	大槻地区
学校名	郡山市立大槻小学校
箇所番号	12
対策内容	区画線の補修 交差点のカラー化

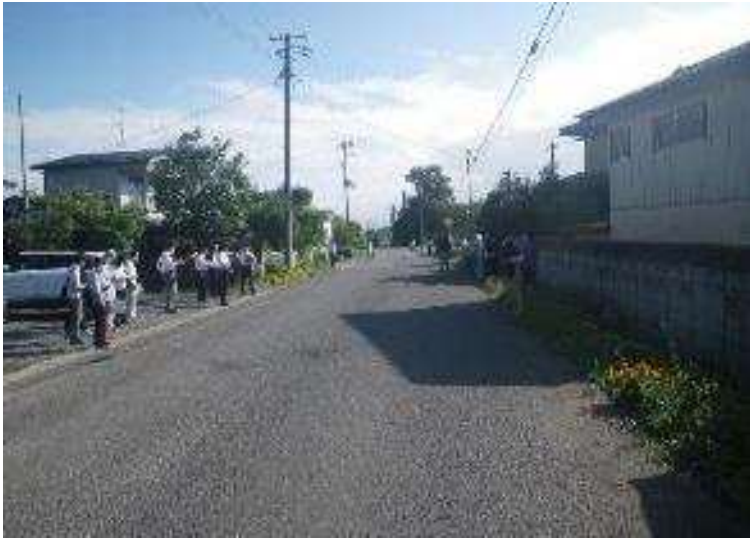
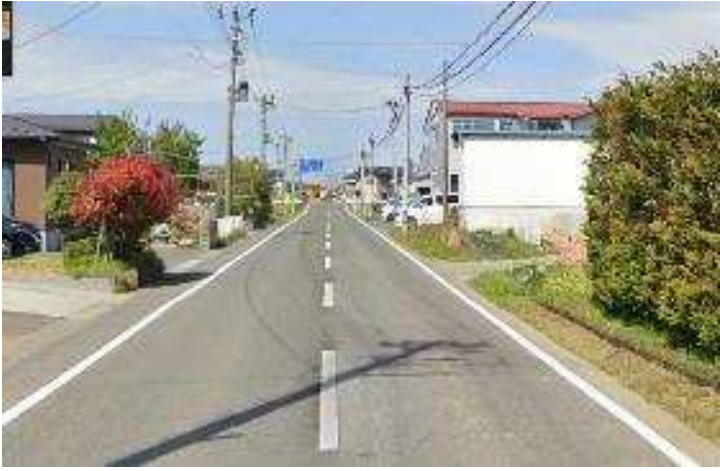
地区名	大槻地区	
学校名	郡山市立大槻小学校	
箇所番号	14	
対策内容	区画線の補修 グリーンベルト 歩道の検討	
対策前後の状況		
対策前		対策後

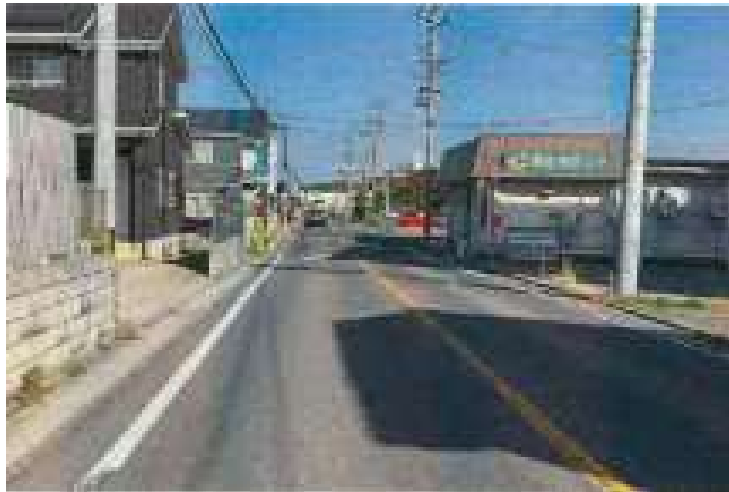
対策前

地区名	大槻地区
学校名	郡山市立大槻小学校
箇所番号	15
対策内容	歩道設置 外側線等の補修 路面標示

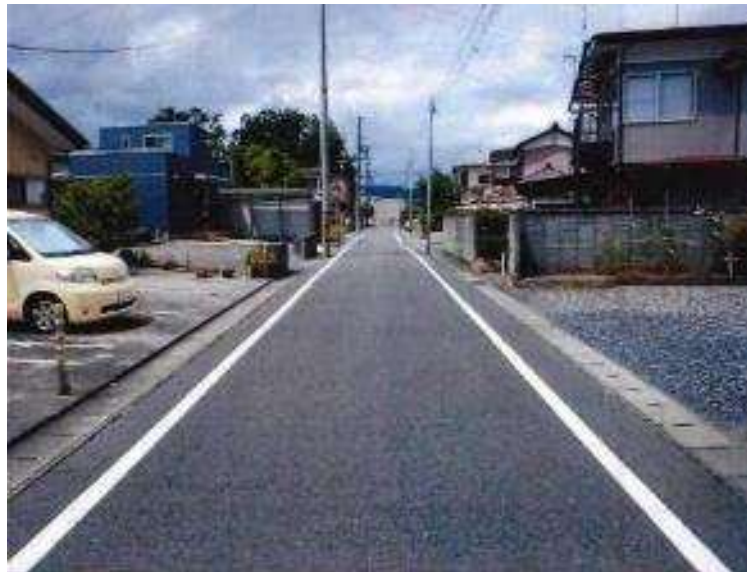
対策前

地区名	大槻地区
学校名	郡山市立大槻小学校
箇所番号	16
対策内容	グリーンベルトの設置
