# 通学路対策箇所図 (郡山第二中学校)

# 通学路対策箇所図（郡山第二中学校）

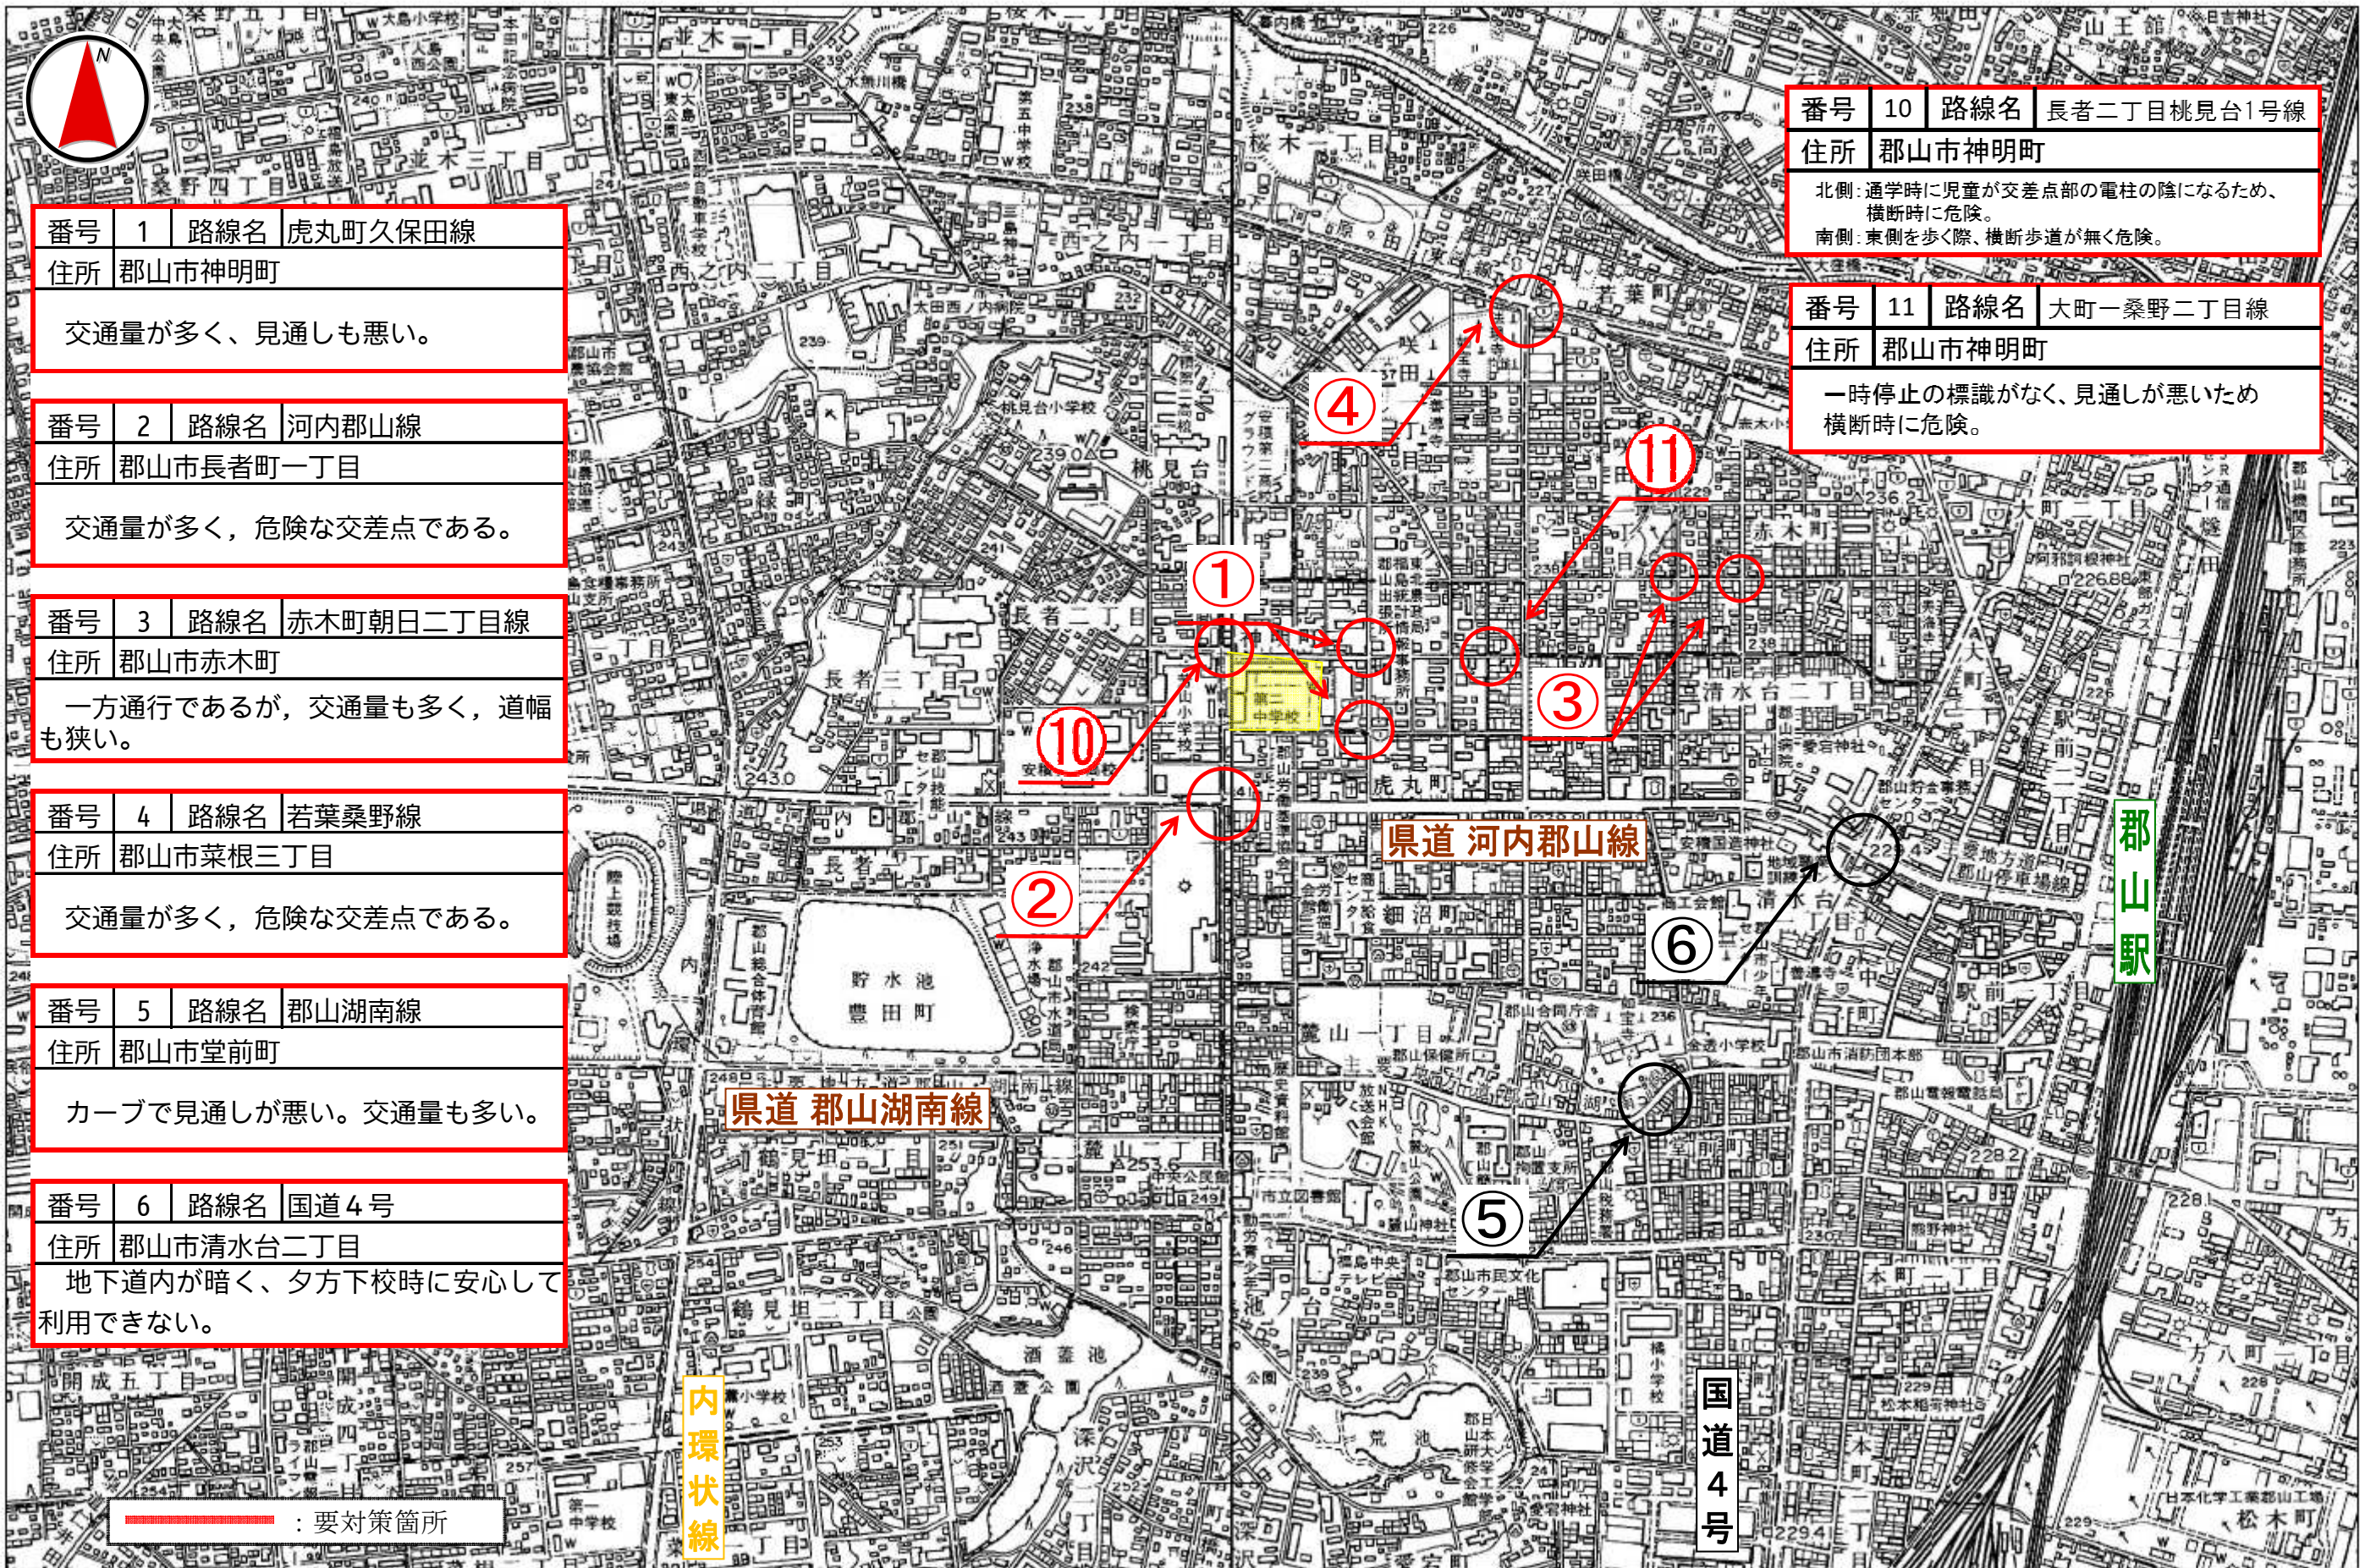
中央

番号	1	路線名	虎丸町久保田線
住所	郡山市神明町		
交通量が多く、見通しも悪い。

番号	2	路線名	河内郡山線
住所	郡山市長者町一丁目		
交通量が多く、危険な交差点である。

番号	3	路線名	赤木町朝日二丁目線
住所	郡山市赤木町		
一方通行であるが、交通量も多く、道幅も狭い。

番号	4	路線名	若葉桑野線
住所	郡山市菜根三丁目		
交通量が多く、危険な交差点である。

番号	5	路線名	郡山湖南線
住所	郡山市堂前町		
カーブで見通しが悪い。交通量も多い。

番号	6	路線名	国道4号
住所	郡山市清水台二丁目		
地下道内が暗く、夕方下校時に安心して利用できない。

番号	10	路線名	長者二丁目桃見台1号線
住所	郡山市神明町		
北側: 通学時に児童が交差点部の電柱の陰になるため、横断時に危険。 南側: 東側を歩く際、横断歩道が無く危険。

番号	11	路線名	大町一桑野二丁目線
住所	郡山市神明町		
一時停止の標識がなく、見通しが悪い ため横断時に危険。

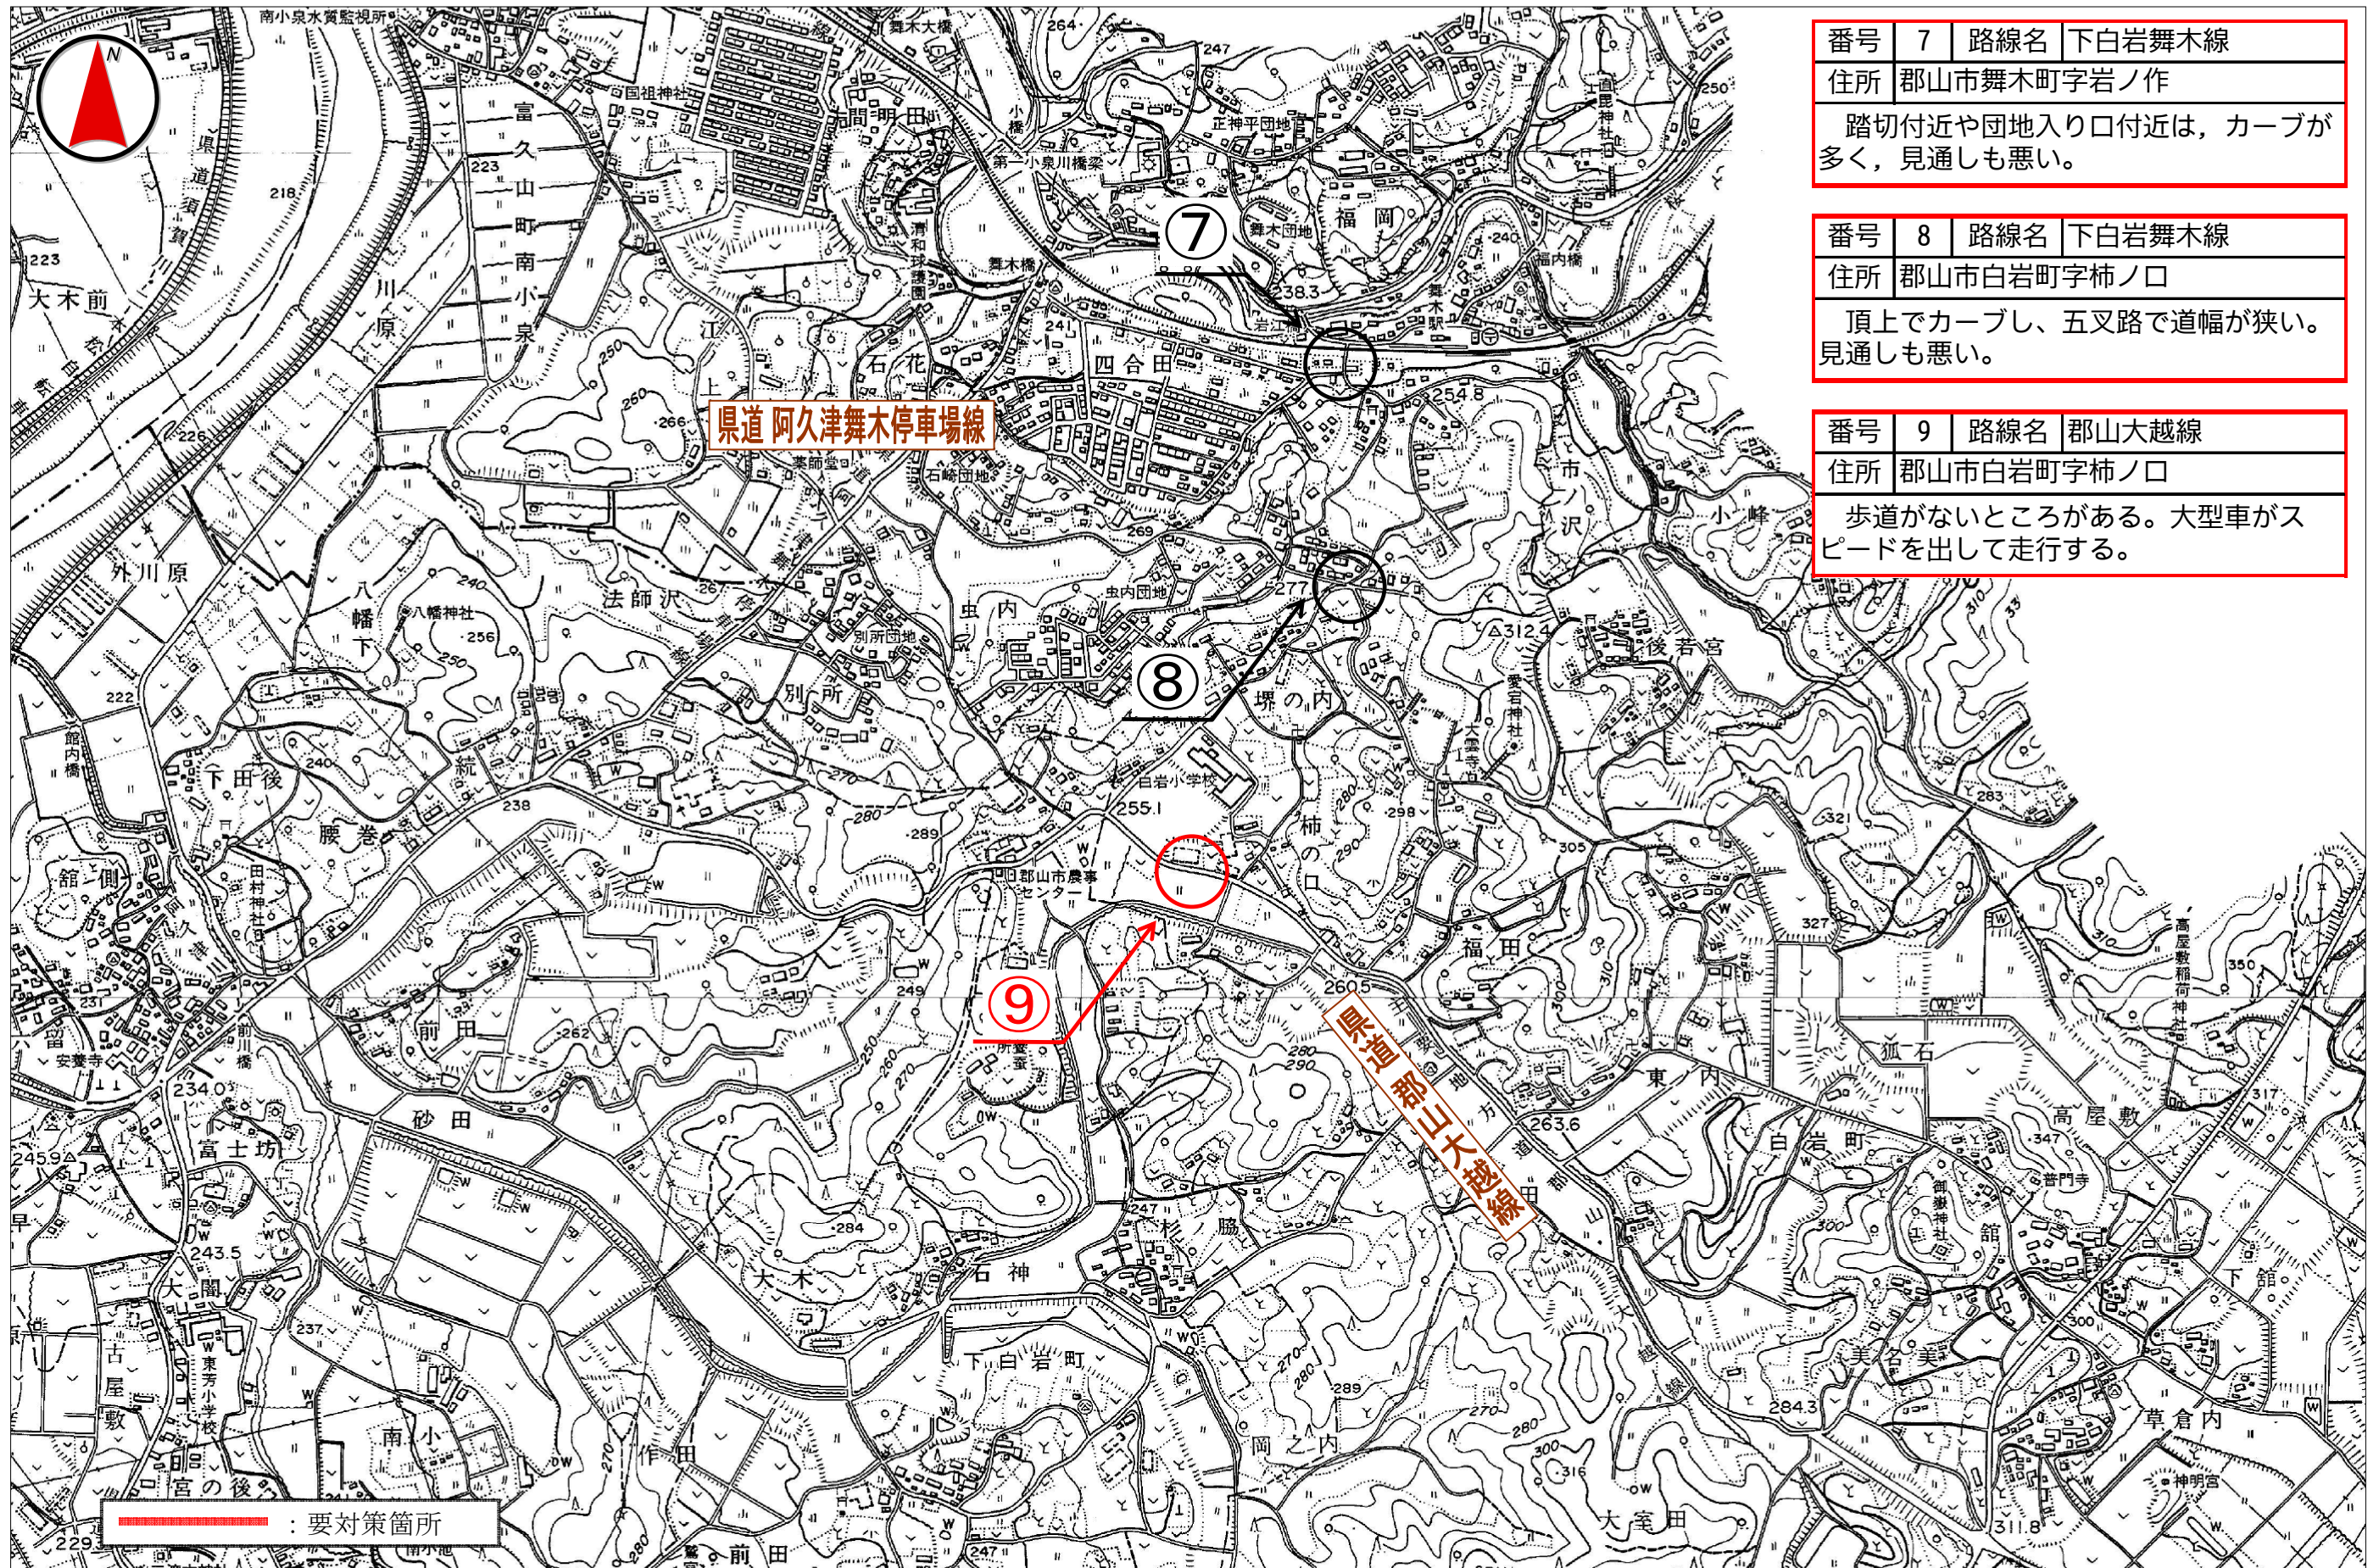
白岩

番号	7	路線名	下白岩舞木線
住所	郡山市舞木町字岩ノ作

踏切付近や団地入り口付近は、カーブが多く、見通しも悪い。

番号	8	路線名	下白岩舞木線
住所	郡山市白岩町字柿ノ口

頂上でカーブし、五叉路で道幅が狭い。見通しも悪い。

番号	9	路線名	郡山大越線
住所	郡山市白岩町字柿ノ口

歩道がないところがある。大型車がスピードを出して走行する。
