郡山市通学路交通安全プログラム 対策状況写真

地区名	本庁地区
学校名	郡山市立郡山第五中学校
箇所番号	1
対策内容	区画線・路肩カラー舗装

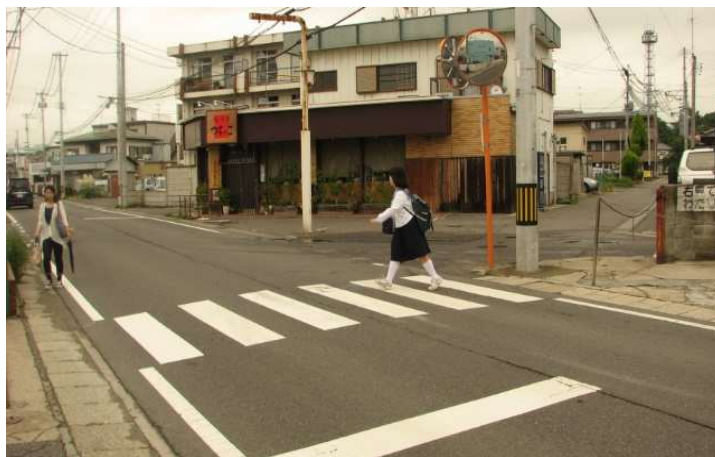
対策前

地区名	本庁地区
学校名	郡山市立郡山第五中学校
箇所番号	4
対策内容

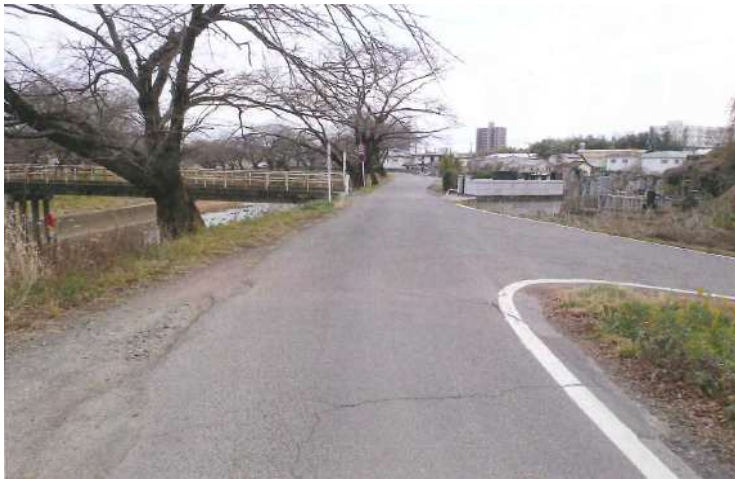
対策前

地区名	本庁地区
学校名	郡山市立郡山第五中学校
箇所番号	5
対策内容	交差点カラー舗装

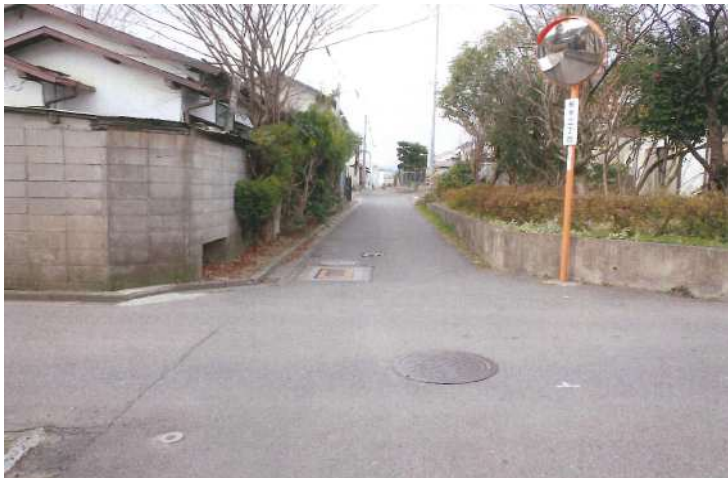
対策前

地区名	本庁地区
学校名	郡山市立郡山第五中学校
箇所番号	6
対策内容	交差点カラー舗装 区画線

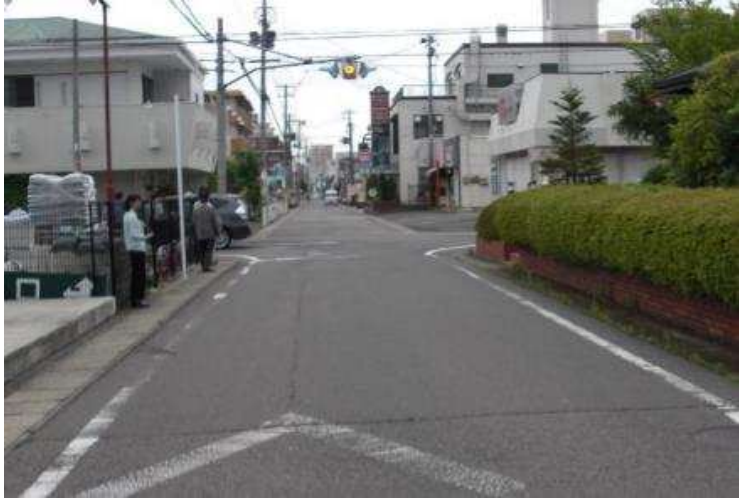
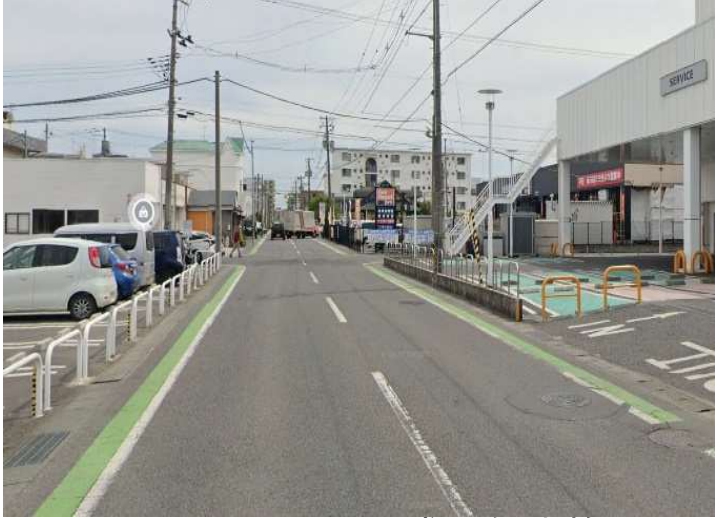
地区名	本庁地区	
学校名	郡山市立郡山第五中学校	
箇所番号	7	
対策内容	区画線 カーブミラーの補修 ラバーポールの設置 カラー舗装 停止線の補修	
対策前後の状況		
	対策前	対策後

平成28年度施工

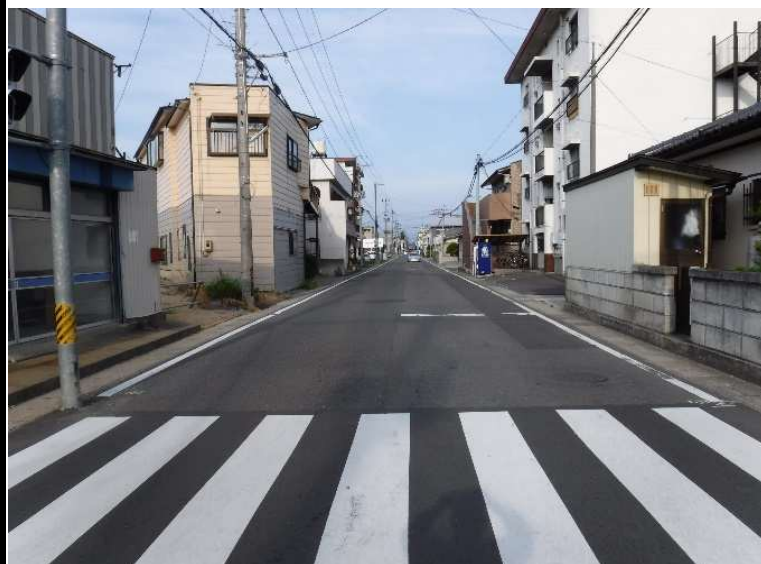
対策前

地区名	本庁地区
学校名	郡山市立郡山第五中学校
箇所番号	8
対策内容	グリーンベルトの設置 区画線の補修

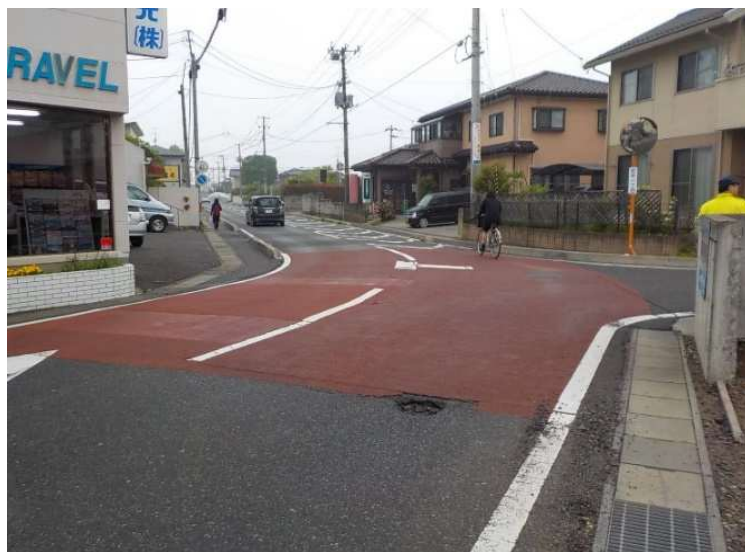
対策前

地区名	本庁地区
学校名	郡山市立郡山第五中学校
箇所番号	9
対策内容	歩車道ブロックの切り下げ カーブミラーの角度調整 横断歩道の設置

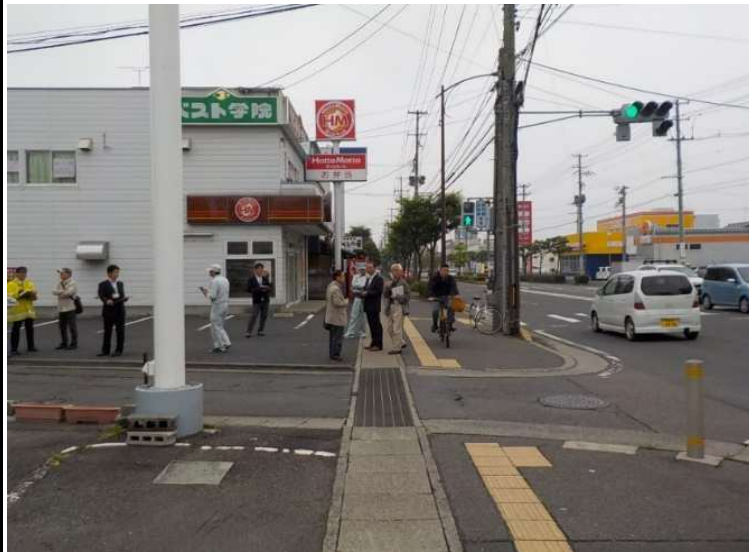
対策前

地区名	本庁地区
学校名	郡山市立郡山第五中学校
箇所番号	10
対策内容	交差点のカラー化

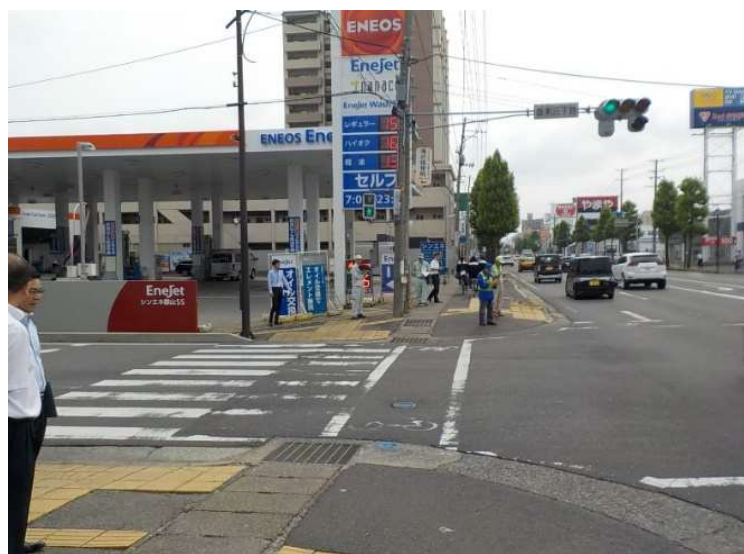
対策前

地区名	本庁地区
学校名	郡山市立郡山第五中学校
箇所番号	12
対策内容	横断歩道の補修 区画線の補修 交差点滞留部の安全対策の検討
