郡山市通学路交通安全プログラム 対策状況写真

地区名	北部地区(富田町)
学校名	郡山市立富田西小学校
箇所番号	1
対策内容	交差点改良 (右折レーン新設) 実施済 (H25) 歩道整備 (W=2.0m→2.5m) 実施済 (H25)

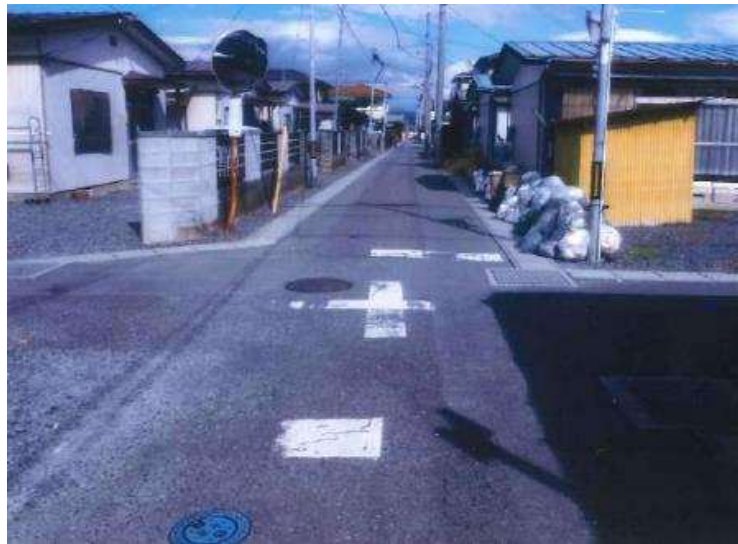
対策前

地区名	北部地区(富田町)
学校名	郡山市立富田西小学校
箇所番号	2
対策内容

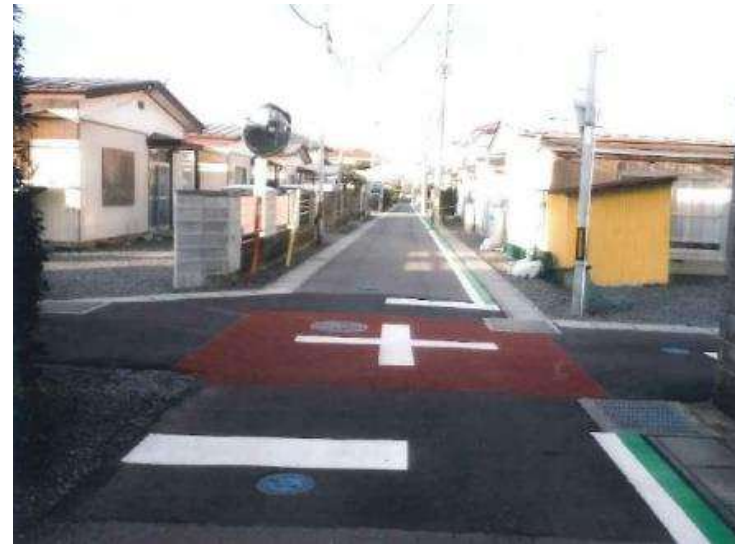
対策後

平成27年度施工

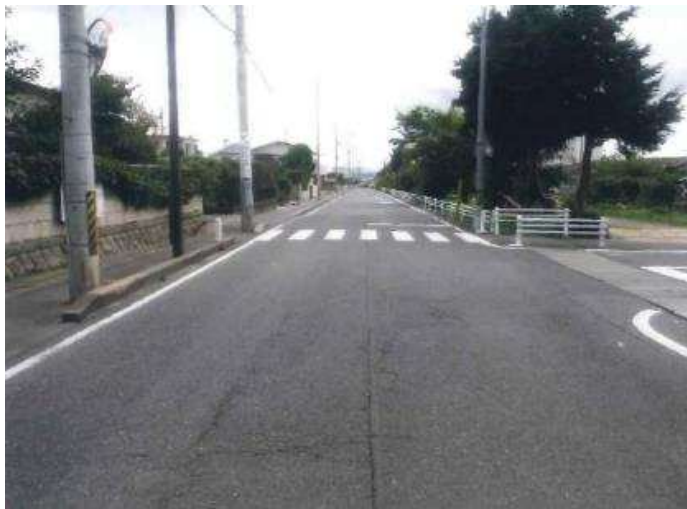
対策前

地区名	北部地区(富田町)
学校名	郡山市立富田西小学校
箇所番号	4
対策内容	交差点内カラー舗装 路面標示(横断者注意)

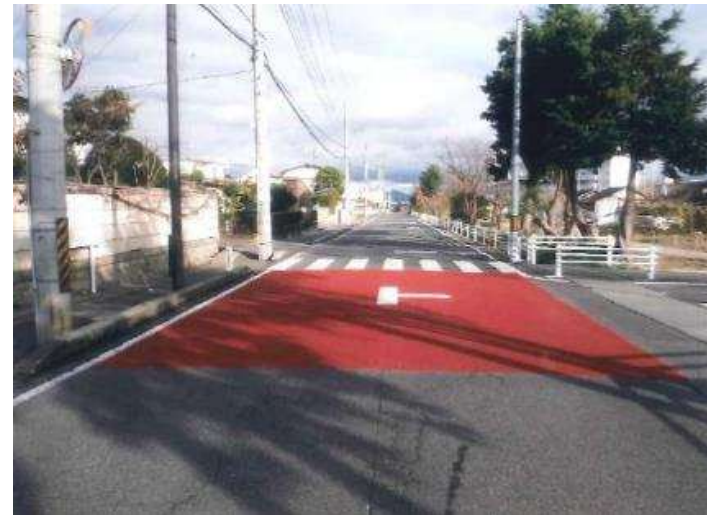
対策後

平成27年度施工

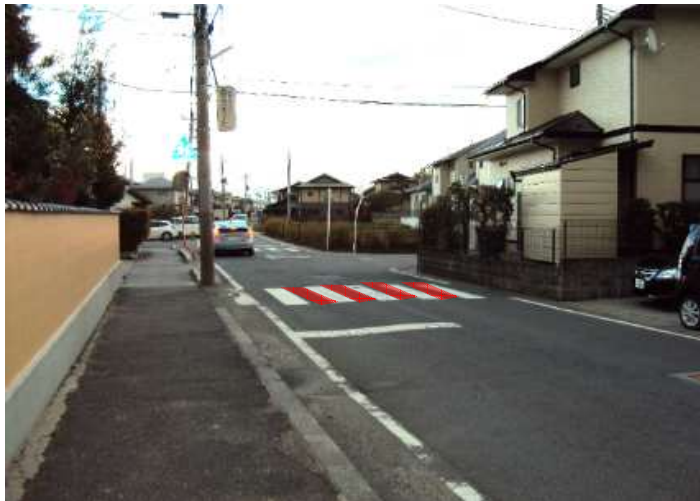
対策前

地区名	北部地区(富田町)
学校名	郡山市立富田西小学校
箇所番号	6
対策内容	横断歩道のカラー化 路肩のカラー舗装

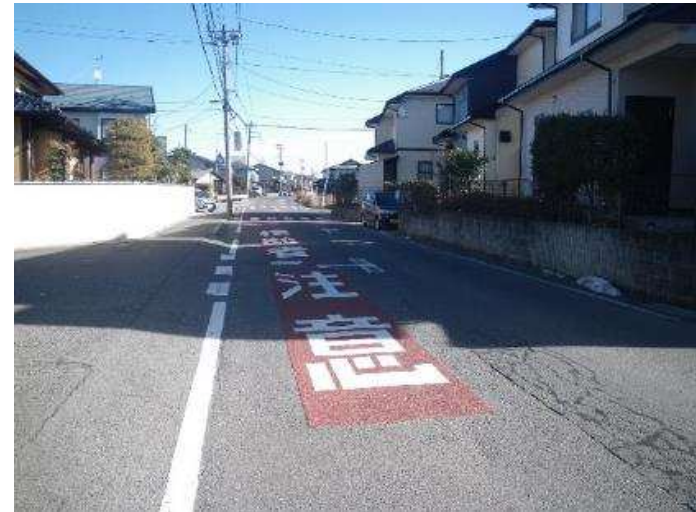
対策後

平成27年度施工

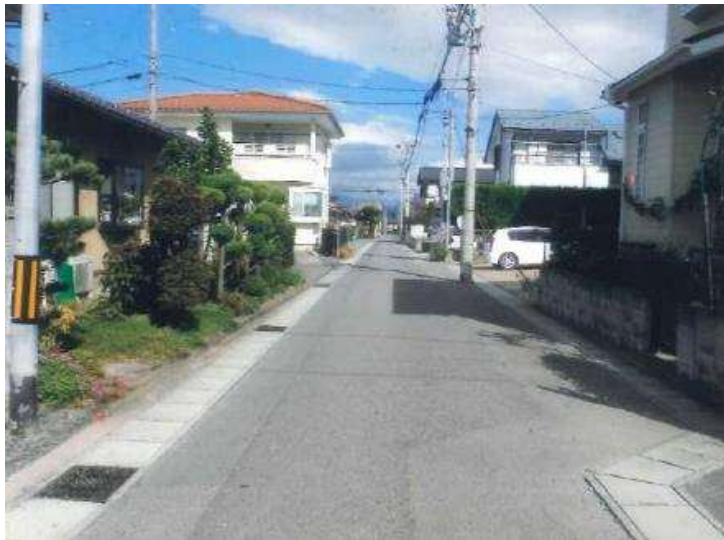
対策前

地区名	北部地区(富田町)
学校名	郡山市立富田西小学校
箇所番号	7
対策内容	区画線 路肩のカラー舗装

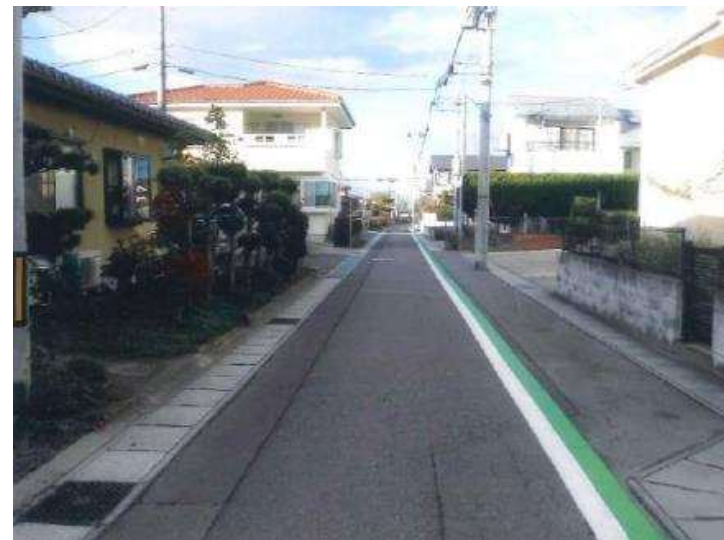
対策後

平成27年度施工

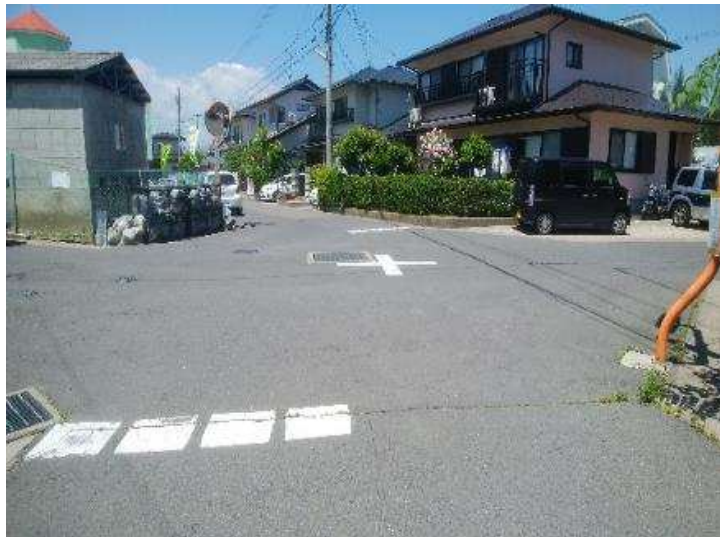
対策前

地区名	北部地区(富田町)
学校名	郡山市立富田西小学校
箇所番号	9
対策内容	区画線の設置 交差点のカラー化

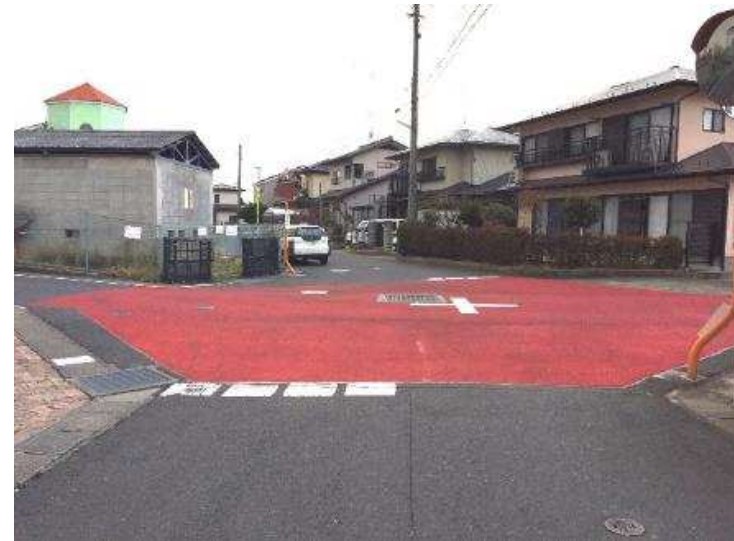
対策後

平成30年度施工

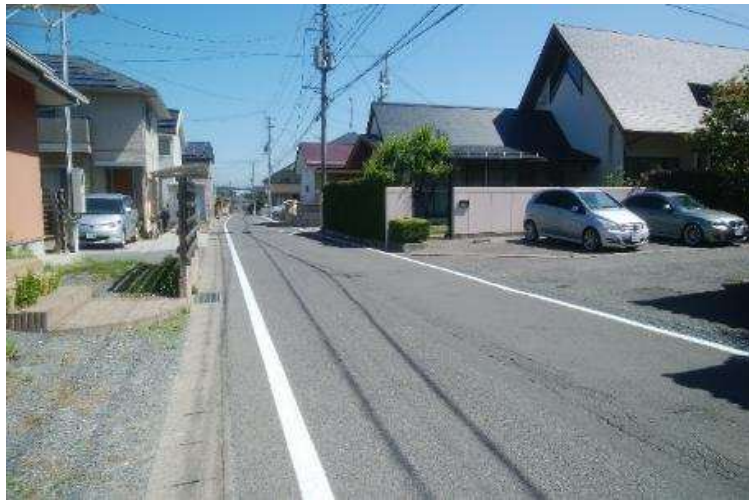
対策前

地区名	北部地区(富田町)
学校名	郡山市立富田西小学校
箇所番号	10
対策内容	グリーンベルトの設置

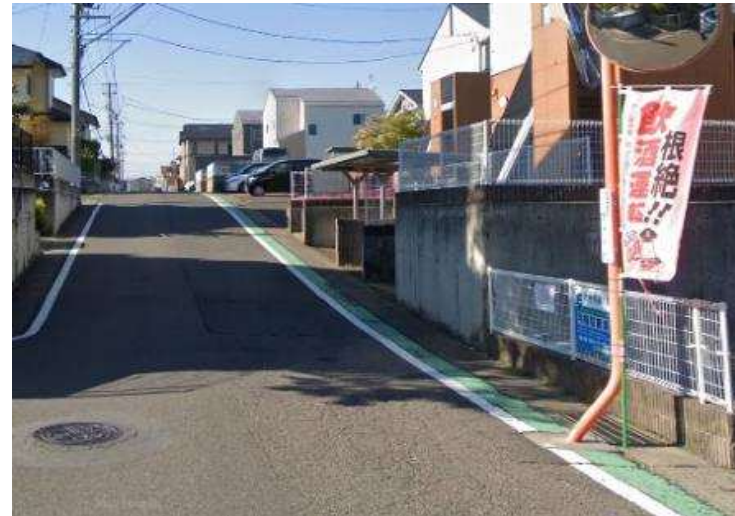
対策後

平成29年度施工

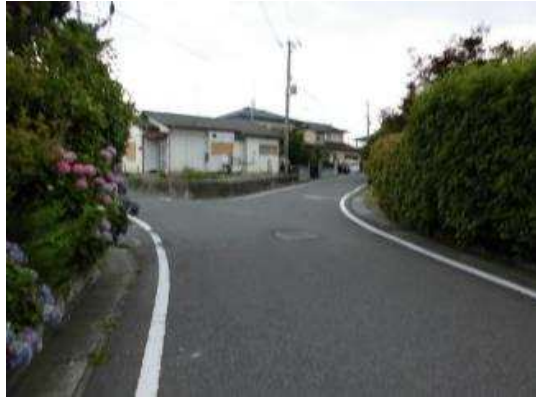
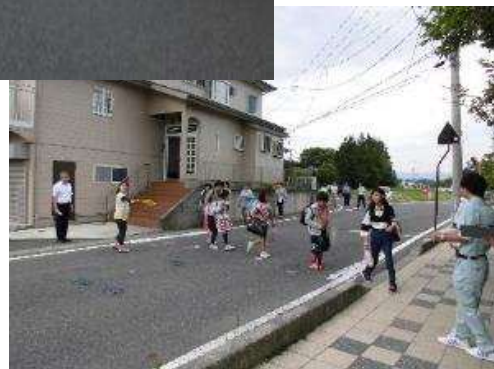
対策前

地区名	北部地区(富田町)
学校名	郡山市立富田西小学校
箇所番号	11
対策内容	グリーンベルトの設置 横断歩道の補修

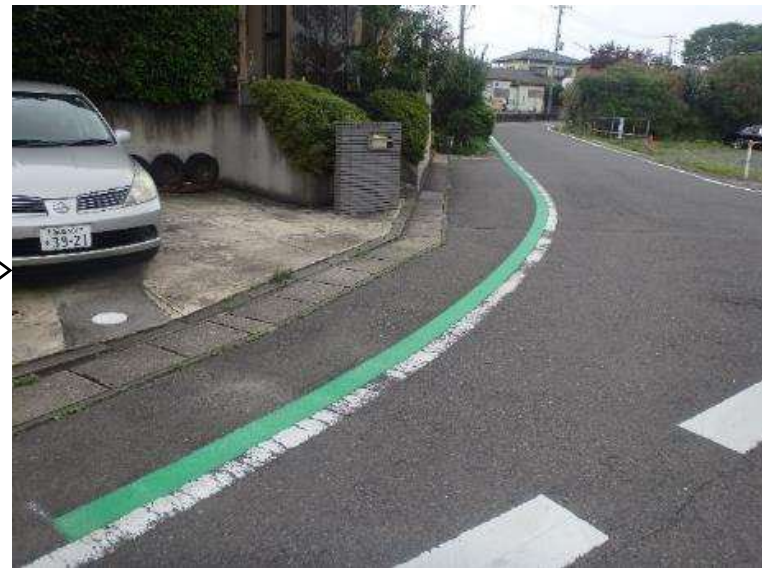
対策後

平成30年度施工

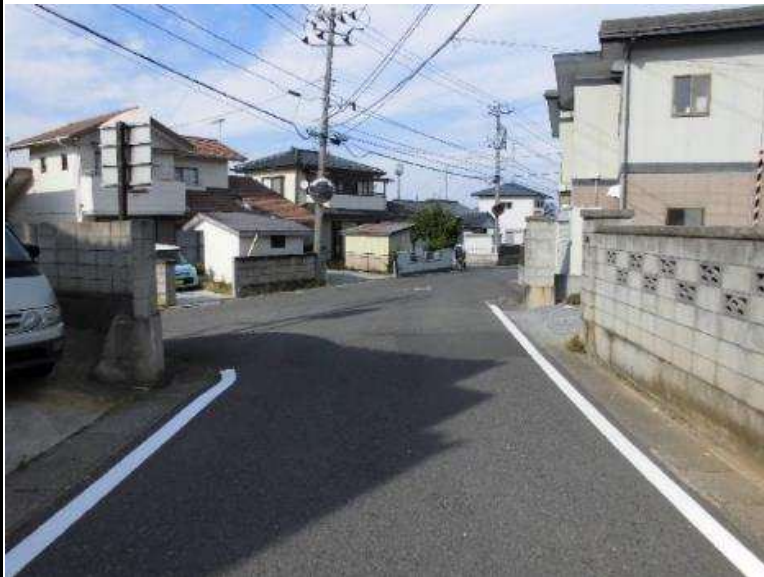
対策前

地区名	北部地区(富田町)
学校名	郡山市立富田西小学校
箇所番号	12
対策内容	グリーンベルト、路面標示(減速)、ドットラインの設置 交差点のカラー化

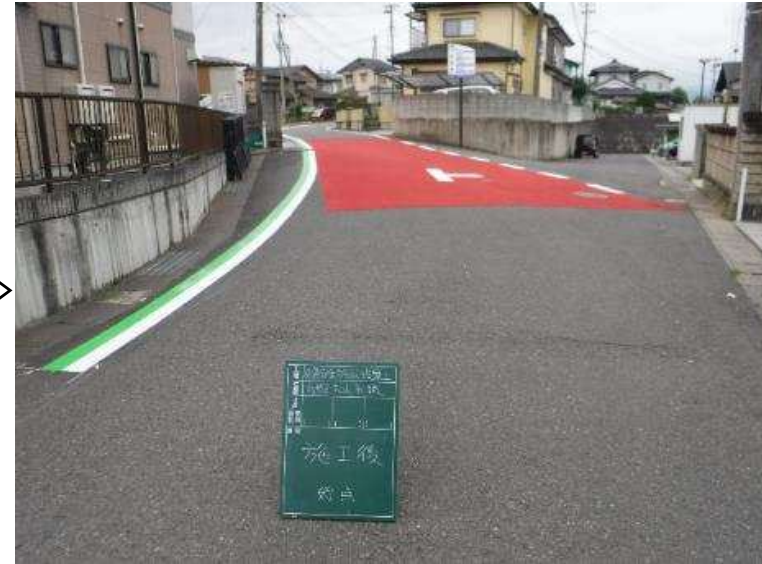
対策後

令和元年度施工
