郡山市通学路交通安全プログラム 対策状況写真

地区名	安積地区（安積町）
学校名	郡山市立安積第一小学校
箇所番号	1
対策内容	注意喚起標識設置 車止めの設置

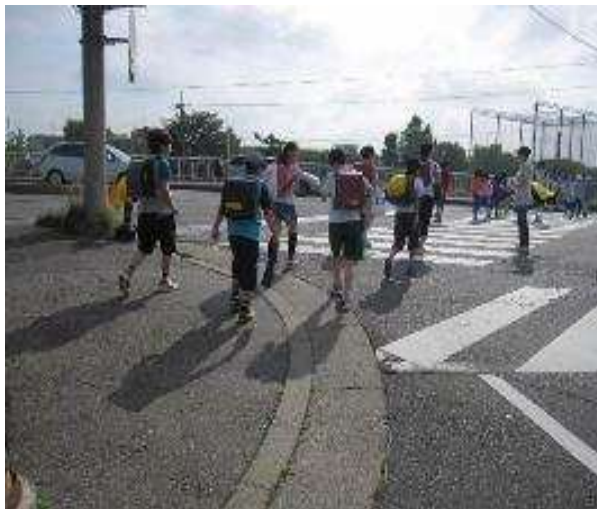
対策前

地区名	安積地区（安積町）
学校名	郡山市立安積第一小学校
箇所番号	2
対策内容	歩道段差解消

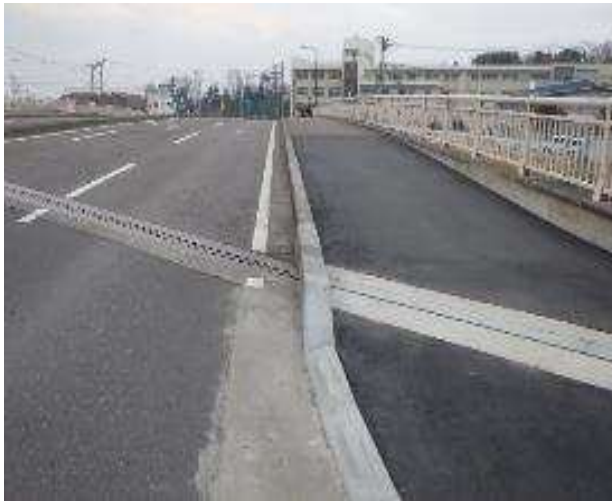
対策前

地区名	安積地区（安積町）
学校名	郡山市立安積第一小学校
箇所番号	4
対策内容	視線誘導標設置 防護柵設置

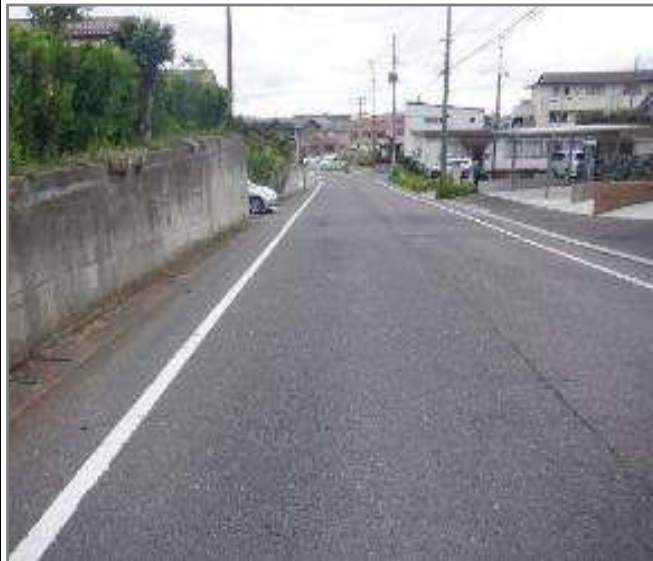
対策前

地区名	安積地区（安積町）
学校名	郡山市立安積第一小学校
箇所番号	12
対策内容	路面標示・グリーンベルトの設置

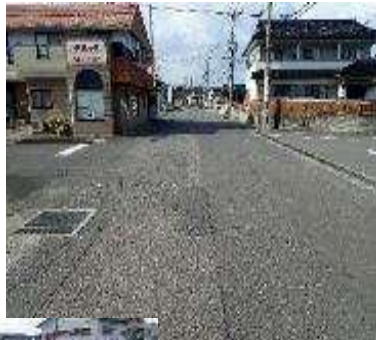
対策前

地区名	安積地区（安積町）
学校名	郡山市立安積第一小学校
箇所番号	16
対策内容	グリーンベルトの設置 減速を促す路面標示

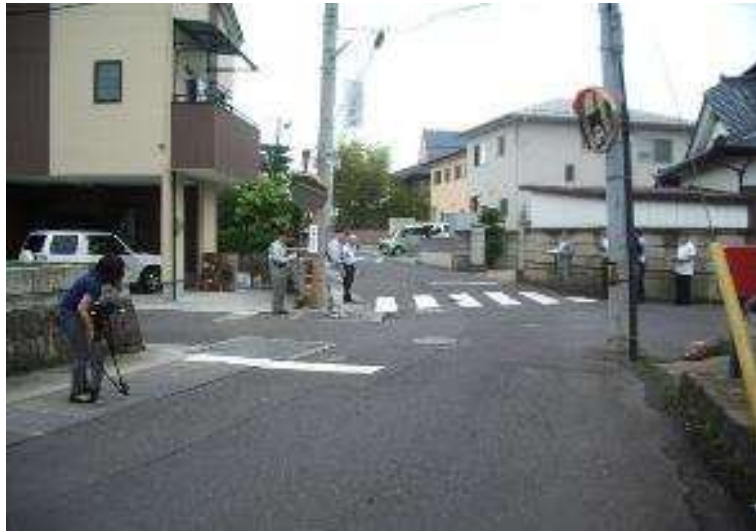
対策前

地区名	安積地区（安積町）
学校名	郡山市立安積第一小学校
箇所番号	17
対策内容	路面のカラー化

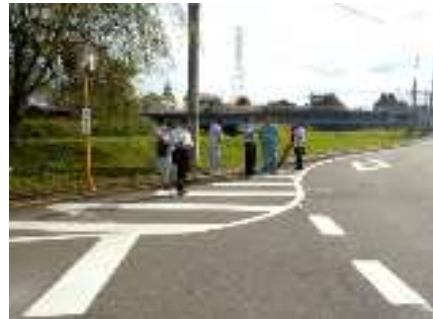
対策前

地区名	安積地区（安積町）
学校名	郡山市立安積第一小学校
箇所番号	18
対策内容	区画線 ラバーポールの設置 停止線の補修

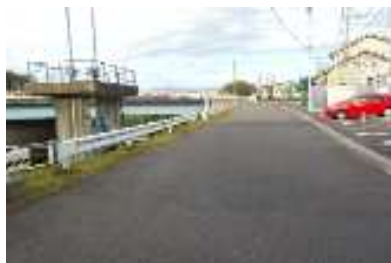
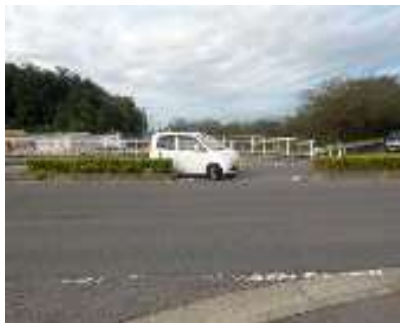
対策前

地区名	安積地区（安積町）
学校名	郡山市立安積第一小学校
箇所番号	19
対策内容	グリーンベルトの設置 ラバーポールの設置

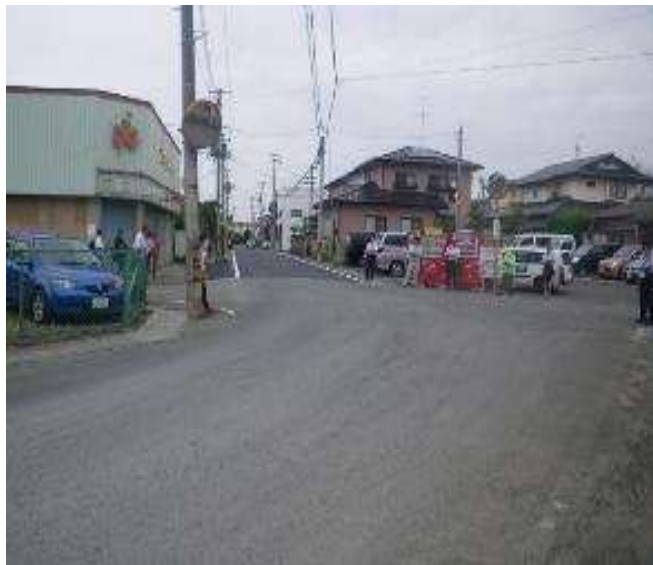
対策前

地区名	安積地区（安積町）
学校名	郡山市立安積第一小学校
箇所番号	20
対策内容	外側線の引き直し（内側へ） グリーンベルト・ラバーポール・路面標示の設置

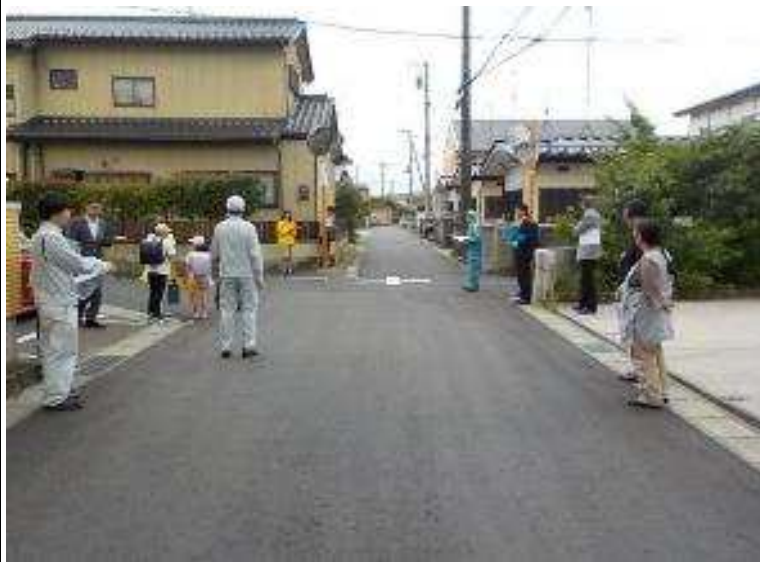
対策前

地区名	安積地区（安積町）
学校名	郡山市立安積第一小学校
箇所番号	22
対策内容	一時停止規制の検討 一時停止規制の有無に応じた路面標示の検討

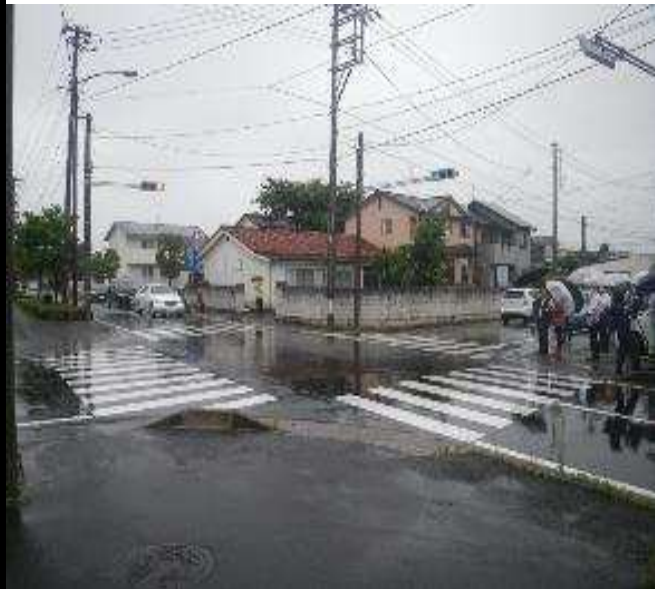
対策前

地区名	安積地区（安積町）
学校名	郡山市立安積第一小学校
箇所番号	23
対策内容	車止めの設置 横断歩道の移設

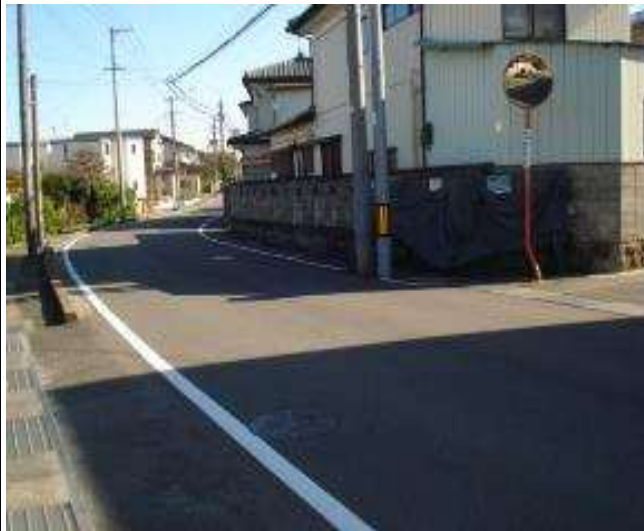
対策前

地区名	安積地区（安積町）
学校名	郡山市立安積第一小学校
箇所番号	24
対策内容	クロスマーク、ラバーポール設置 外側線の補修 30kmの速度規制の設置

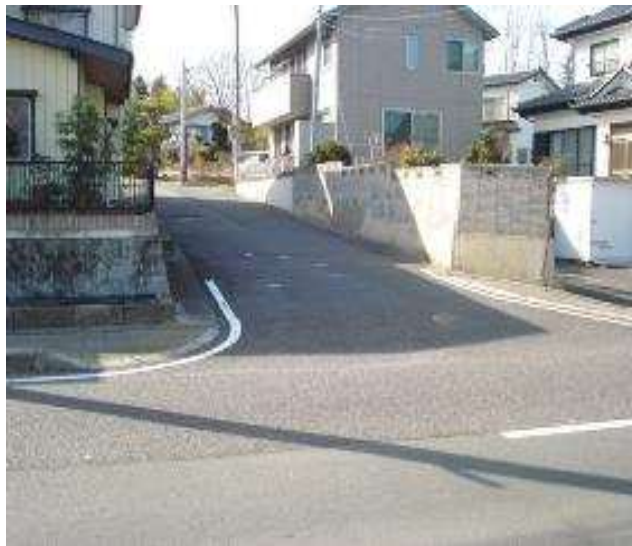
対策前

地区名	安積地区（安積町）
学校名	郡山市立安積第一小学校
箇所番号	25
対策内容	歩道部のカラー化 路面標示の設置

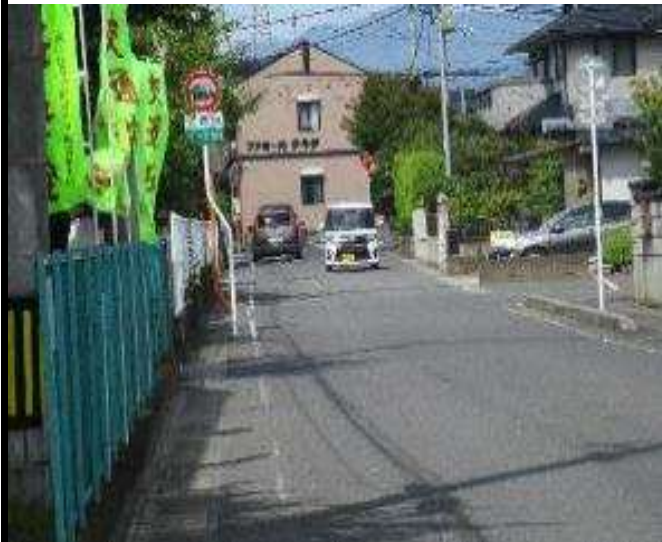
対策前

地区名	安積地区（安積町）
学校名	郡山市立安積第一小学校
箇所番号	26
対策内容	外側線の補修 グリーンベルトの設置 横断歩道の設置

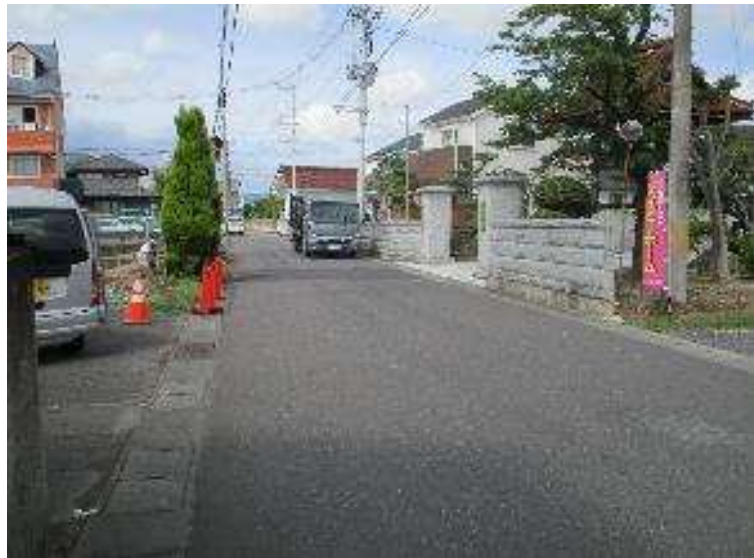
対策前

地区名	安積地区（安積町）
学校名	郡山市立安積第一小学校
箇所番号	27
対策内容	外側線 路面標示設置 警察による立哨

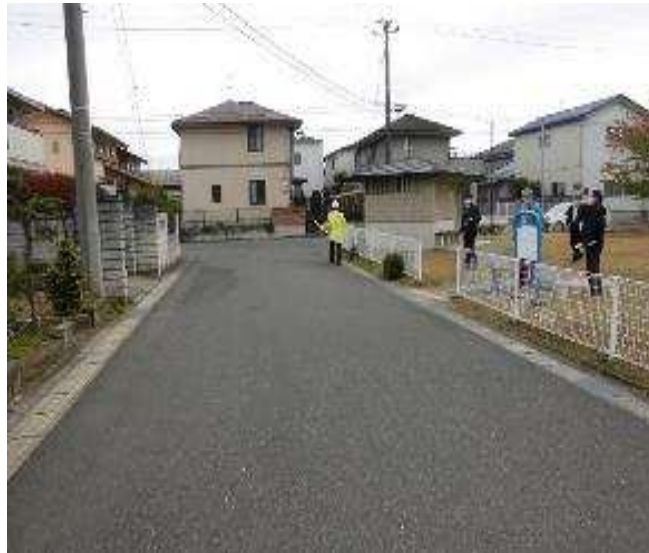
対策前

地区名	安積地区（安積町）
学校名	郡山市立安積第一小学校
箇所番号	28
対策内容	公園に対応を依頼

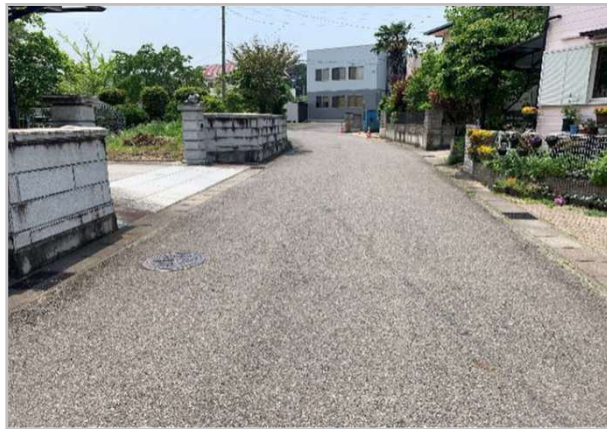
対策前

地区名	安積地区（安積町）
学校名	郡山市立安積第一小学校
箇所番号	31
対策内容	路面標示
