郡山市通学路交通安全プログラム 対策状況写真

地区名	安積地区（安積町）
学校名	郡山市立安積第三小学校
箇所番号	1
対策内容	路肩部のカラー化

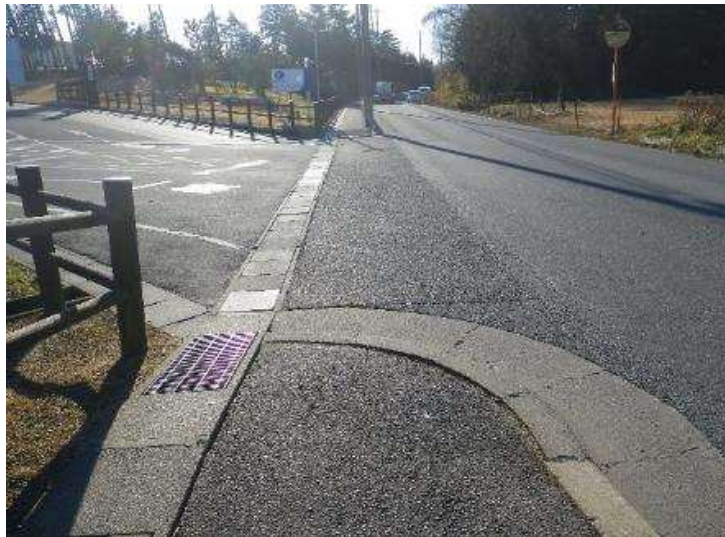
対策前

地区名	安積地区（安積町）
学校名	郡山市立安積第三小学校
箇所番号	2
対策内容	路面のカラー化

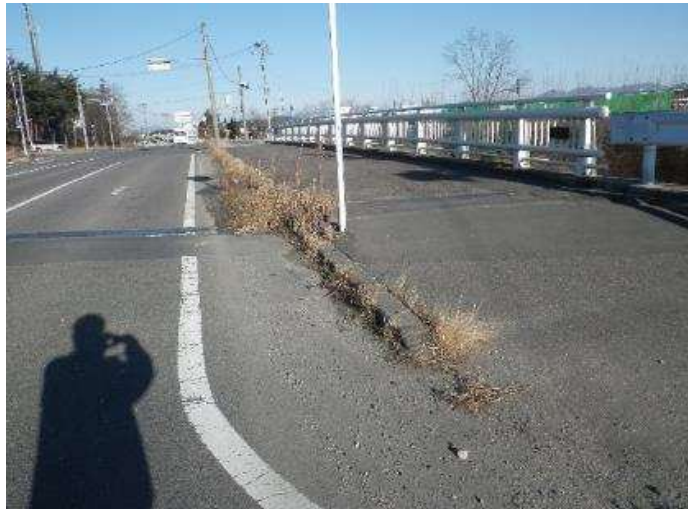
対策前

地区名	安積地区（安積町）
学校名	郡山市立安積第三小学校
箇所番号	3
	防護柵の設置

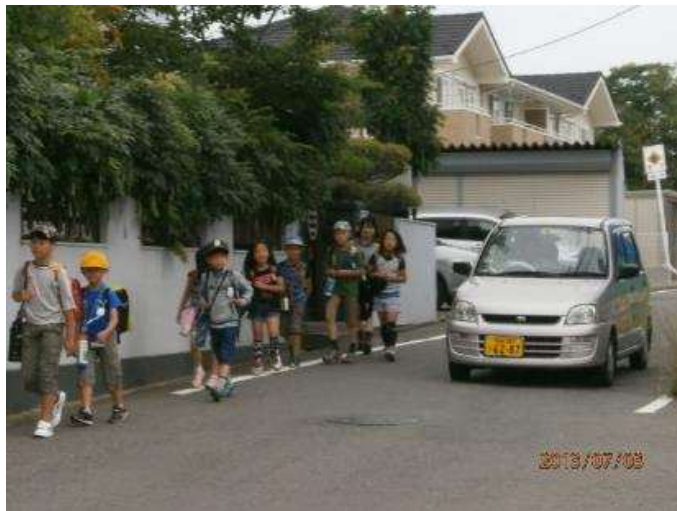
対策前

地区名	安積地区（安積町）
学校名	郡山市立安積第三小学校
箇所番号	5
対策内容	路肩部のカラー化

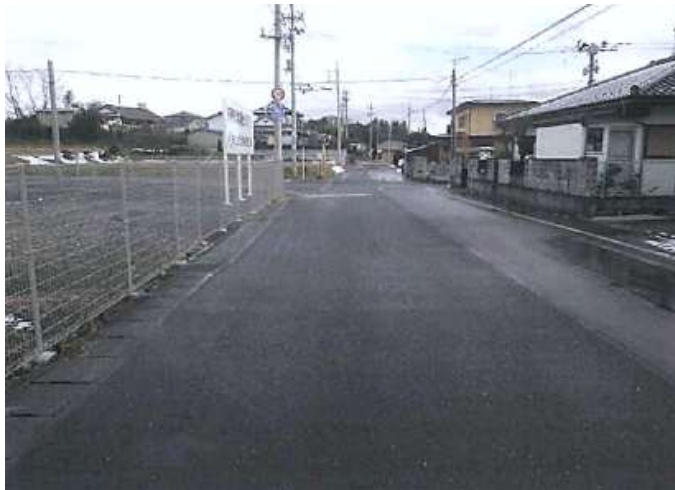
対策前

地区名	安積地区（安積町）
学校名	郡山市立安積第三小学校
箇所番号	6
対策内容	横断側溝敷設 交差点内のカラー化

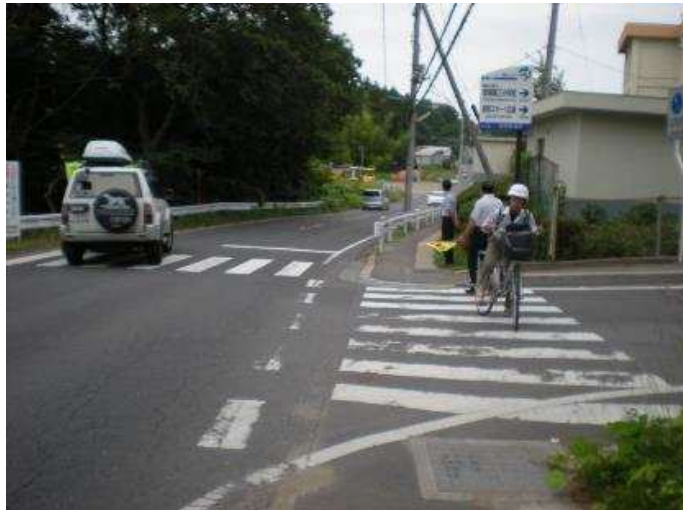
対策前

地区名	安積地区（安積町）
学校名	郡山市立安積第三小学校
箇所番号	7
対策内容	交差点内のカラー化 防護柵、発光鋏設置

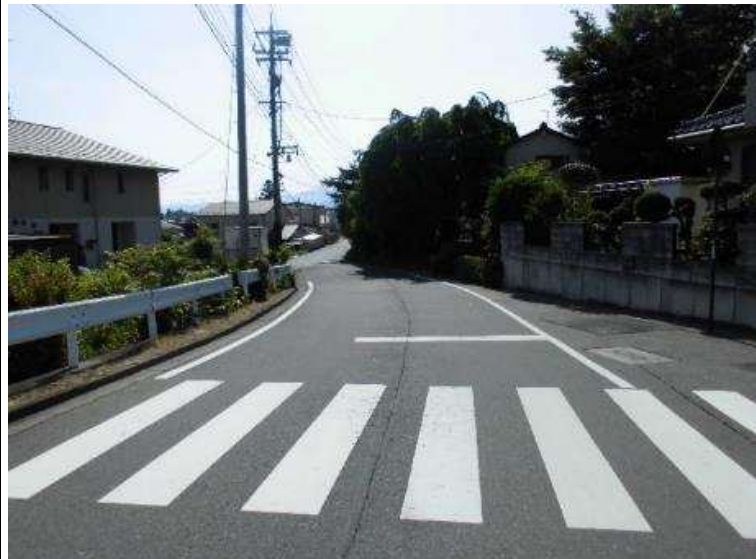
対策前

地区名	安積地区（安積町）
学校名	郡山市立安積第三小学校
箇所番号	17
対策内容	グリーンベルト、外側線（音）、路面標示、カーブミラーの設置

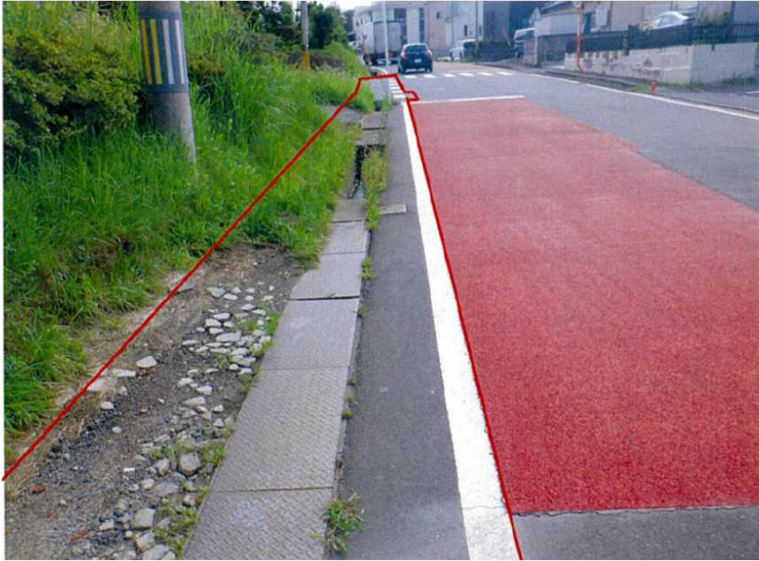
地区名	安積地区（安積町）	
学校名	郡山市立安積第三小学校	
箇所番号	18	
対策内容	蓋の設置 横断歩道前後のカラー舗装 信号機の設置	
対策前後の状況		
対策前		対策後

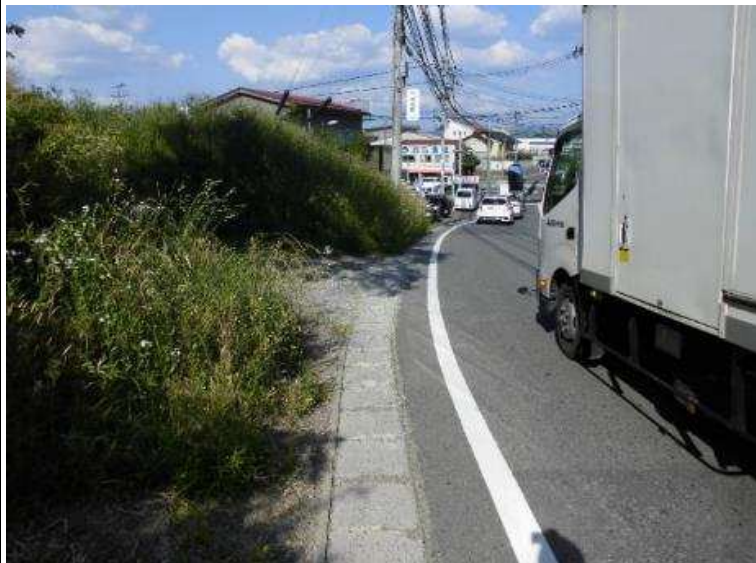
対策前

地区名	安積地区（安積町）
学校名	郡山市立安積第三小学校
箇所番号	19
対策内容	グリーンベルト 蓋の交換

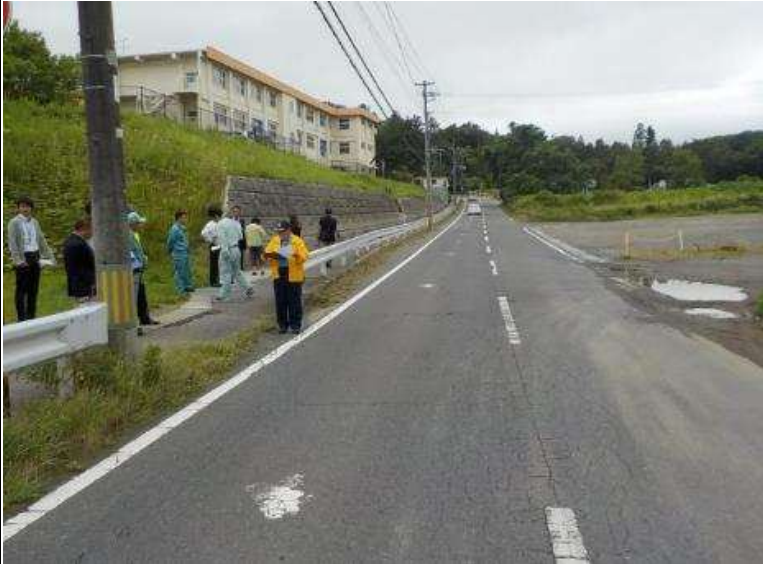
地区名	安積地区（安積町）
学校名	郡山市立安積第三小学校
箇所番号	21
対策内容	外側線の補修 転落防止柵の設置 歩道改良の検討（一部）
対策前後の状況	
対策前	対策後
