郡山市通学路交通安全プログラム 対策状況写真

地区名	安積地区（安積町）	
学校名	郡山市立永盛小学校	
箇所番号	1	
対策内容	側溝敷設 路側部のカラー化	
対策前後の状況		
対策前	→	対策後

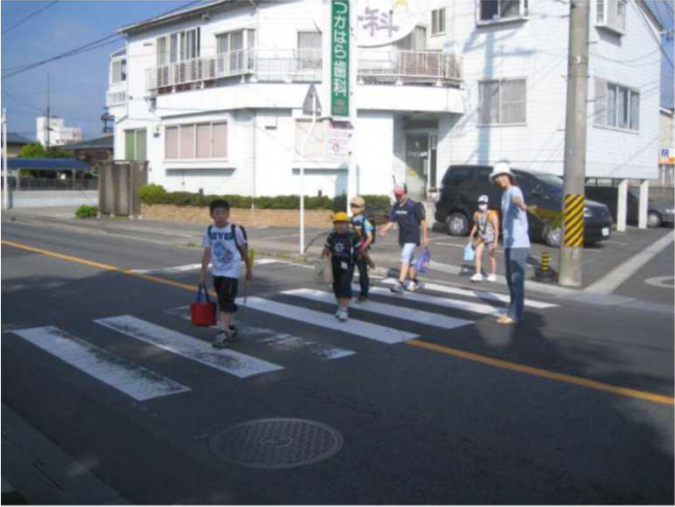
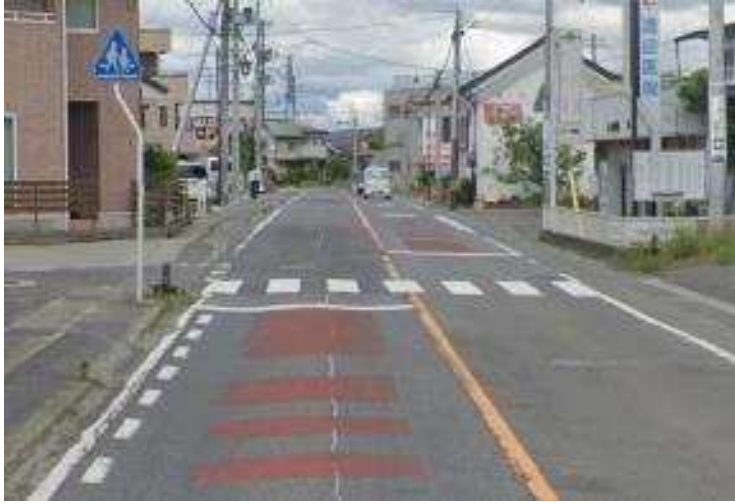
地区名	安積地区（安積町）	
学校名	郡山市立永盛小学校	
箇所番号	4	
対策内容	区画線 路面標示（減速） カラー舗装（横断歩道）	
対策前後の状況		
対策前		対策後

平成26年度施工

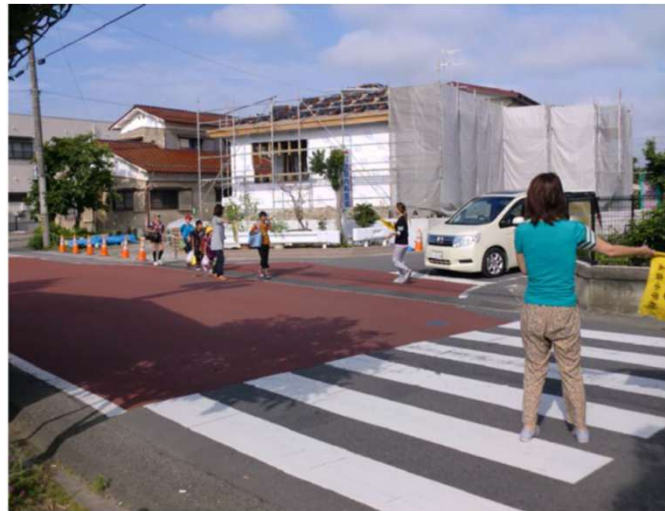
地区名	安積地区（安積町）
学校名	郡山市立永盛小学校
箇所番号	8
対策内容	信号機設置済

平成24年度施工

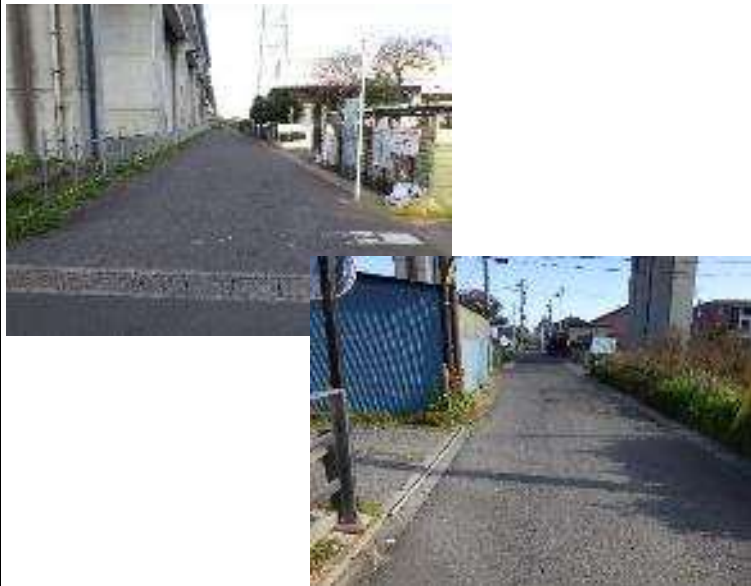
対策前

地区名	安積地区（安積町）
学校名	郡山市立永盛小学校
箇所番号	11
対策内容	路面標示の設置 停止線の補修

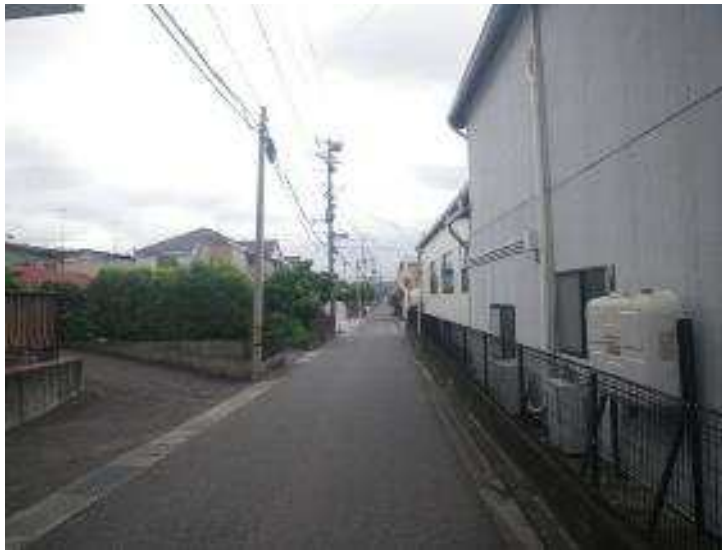
対策前

地区名	安積地区（安積町）
学校名	郡山市立永盛小学校
箇所番号	13
対策内容
