郡山市通学路交通安全プログラム 対策状況写真

地区名	安積地区（安積町）
学校名	郡山市立柴宮小学校
箇所番号	1
対策内容	防護柵設置

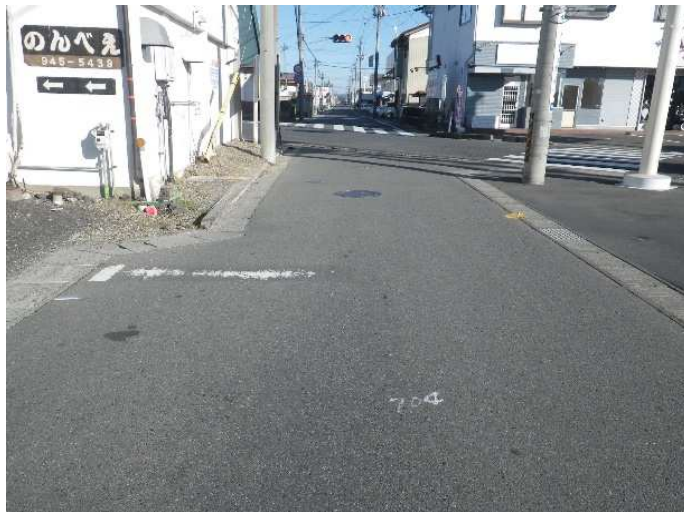
対策前

地区名	安積地区（安積町）
学校名	郡山市立柴宮小学校
箇所番号	2
対策内容	交差点内の舗装のカラー化

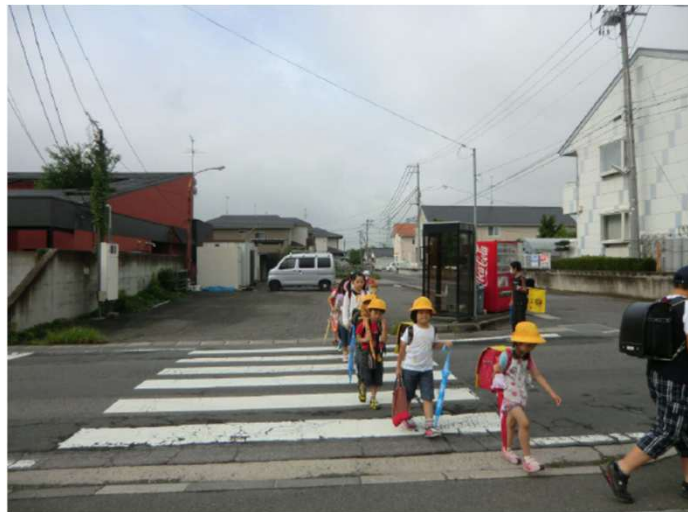
対策前

地区名	安積地区（安積町）
学校名	郡山市立柴宮小学校
箇所番号	3
対策内容	交差点内の舗装のカラー化

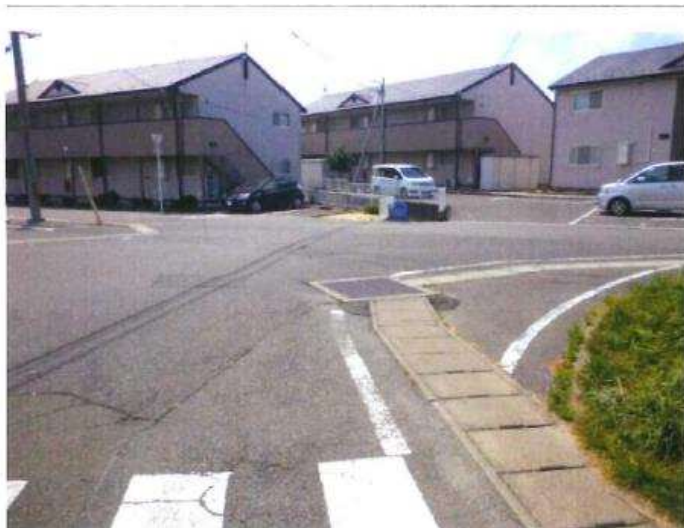
対策前

地区名	安積地区（安積町）
学校名	郡山市立柴宮小学校
箇所番号	4
対策内容	交差点内の舗装のカラー化

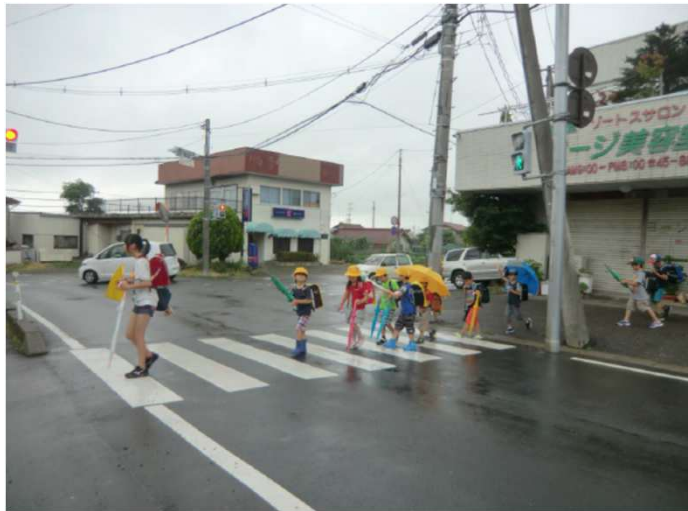
対策前

地区名	安積地区（安積町）
学校名	郡山市立柴宮小学校
箇所番号	5
対策内容	路肩拡幅(路側カラー舗装) 区画線 路面標示(減速)

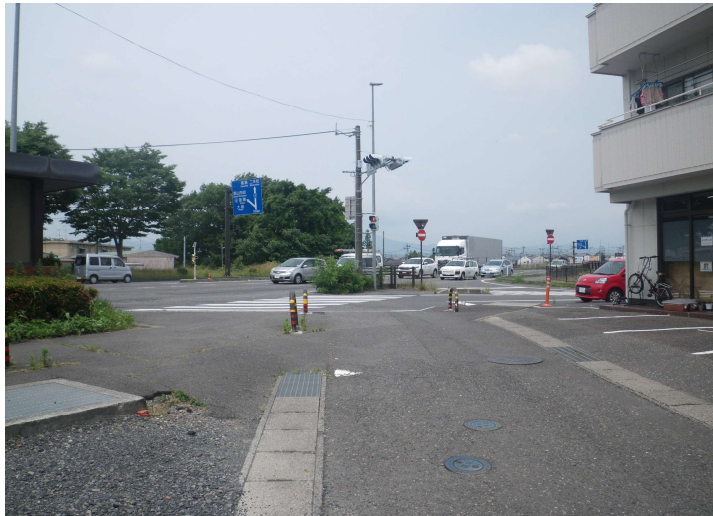
対策前

地区名	安積地区（安積町）
学校名	郡山市立柴宮小学校
箇所番号	6
対策内容	路面標示(横断者注意)

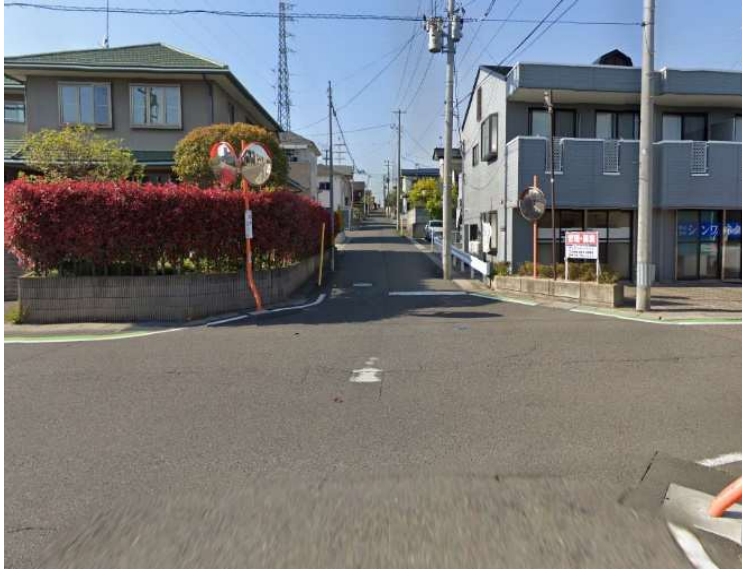
地区名	安積地区（安積町）
学校名	郡山市立柴宮小学校
箇所番号	8
対策内容	横断部のカラー舗装・区画線 路面標示(横断者注意) カーブミラー
対策前後の状況	
対策前	対策後

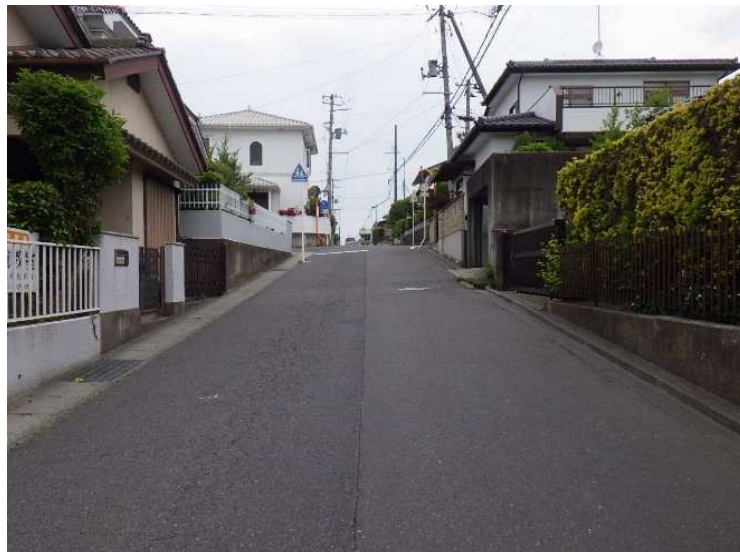
対策前

地区名	安積地区（安積町）
学校名	郡山市立柴宮小学校
箇所番号	9
対策内容	路面標示・外側線・グリーンベルトの設置 規制の路面標示の設置

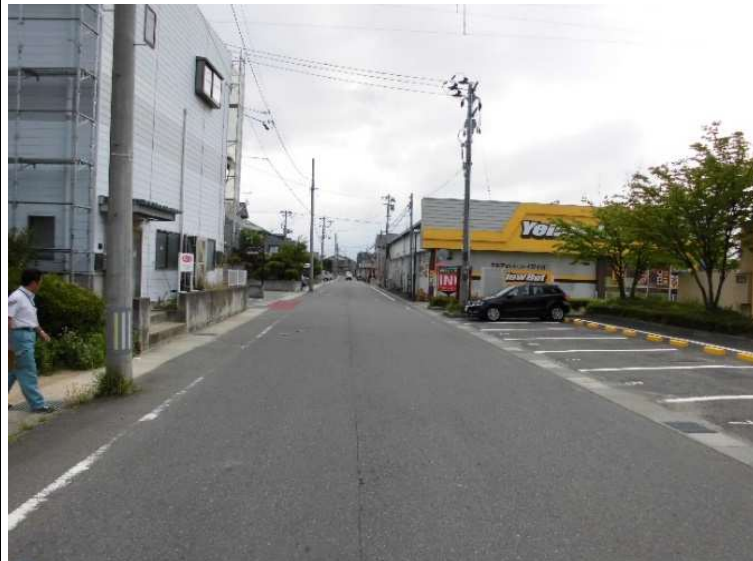
対策前

地区名	安積地区（安積町）
学校名	郡山市立柴宮小学校
箇所番号	10
対策内容	路面標示・外側線・グリーンベルトの設置 防犯灯の設置

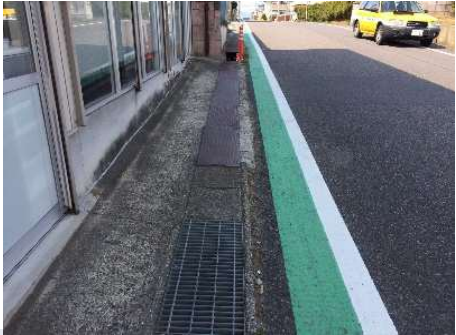
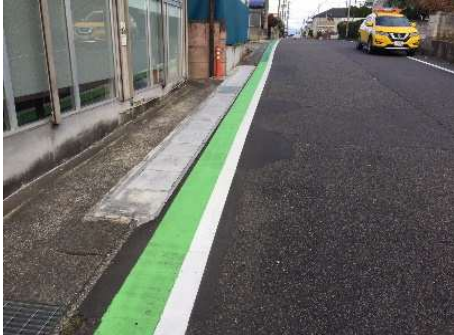
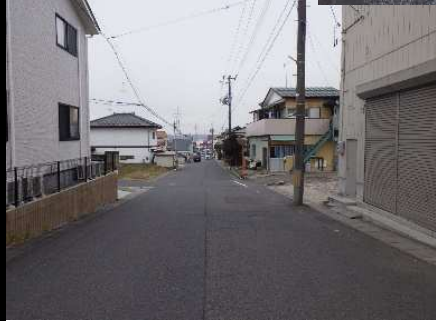
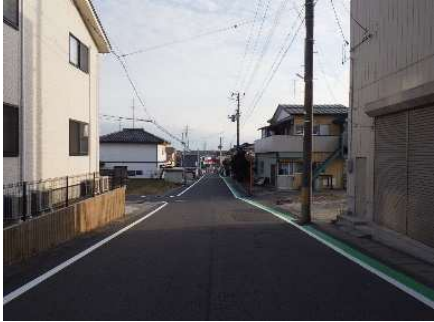
地区名	安積地区（安積町）		
学校名	郡山市立柴宮小学校		
箇所番号	11		
対策内容	側溝の蓋掛け（側溝改修） グリーンベルトの設置 通学路の変更		
対策前後の状況			
	対策前		対策後

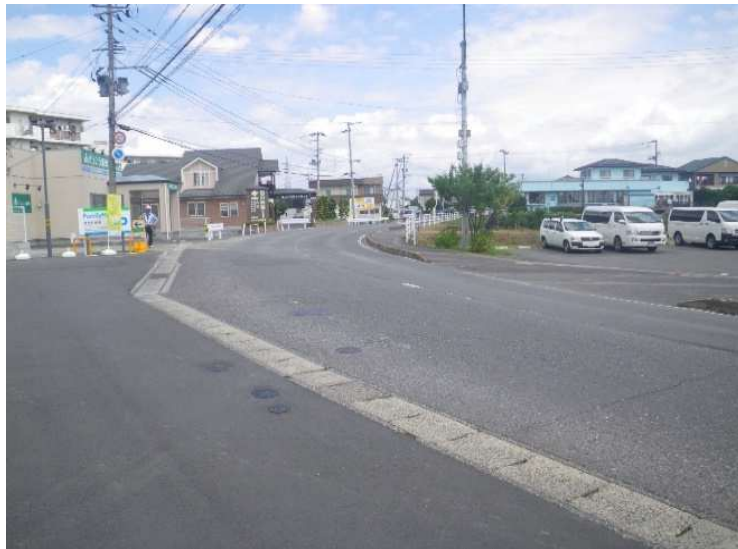
対策前

地区名	安積地区（安積町）
学校名	郡山市立柴宮小学校
箇所番号	12
対策内容	区画線の補修 信号機の検討

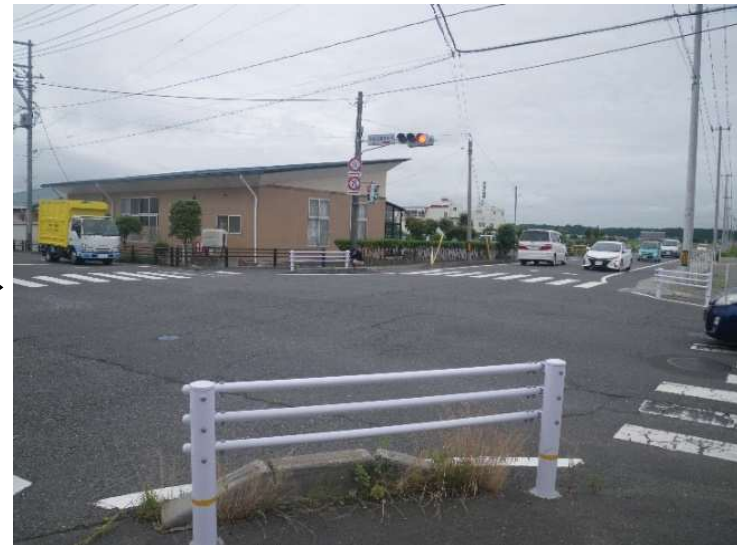
対策後

地区名	安積地区（安積町）
学校名	郡山市立柴宮小学校
箇所番号	13
対策内容	防護柵の設置 停止線・横断歩道の補修

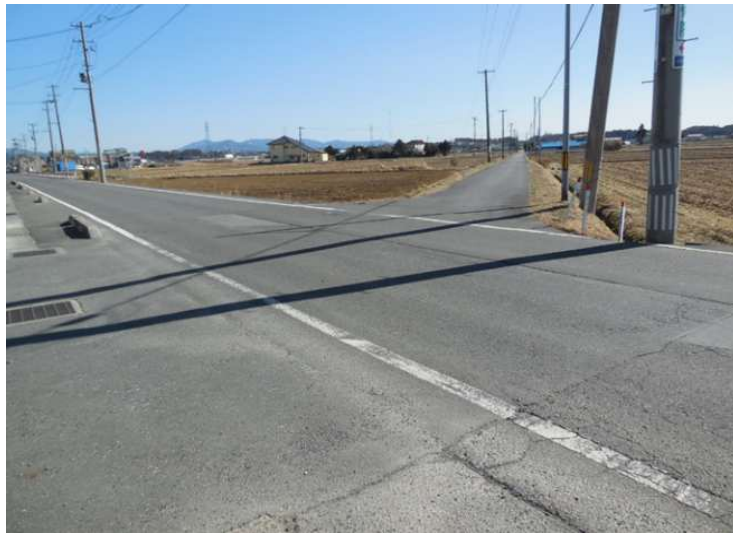
対策前

地区名	安積地区（安積町）
学校名	郡山市立柴宮小学校
箇所番号	14
対策内容	T字マークの設置 信号機の設置

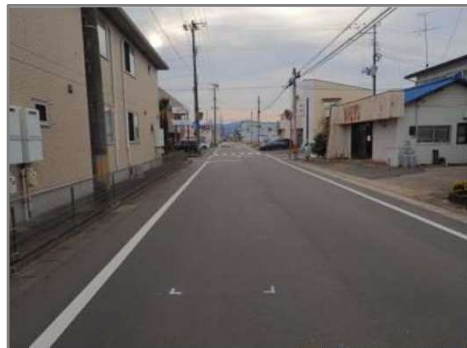
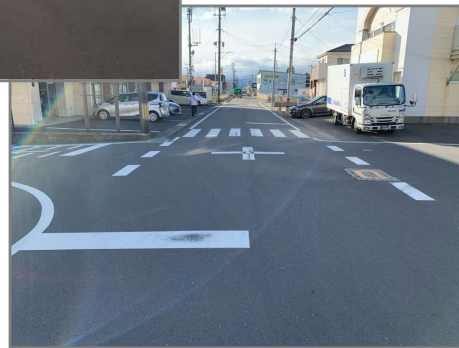
対策前

地区名	安積地区（安積町）
学校名	郡山市立柴宮小学校
箇所番号	17
対策内容	交差点のカラー化 路面標示
