通学路対策箇所図(三和小学校)

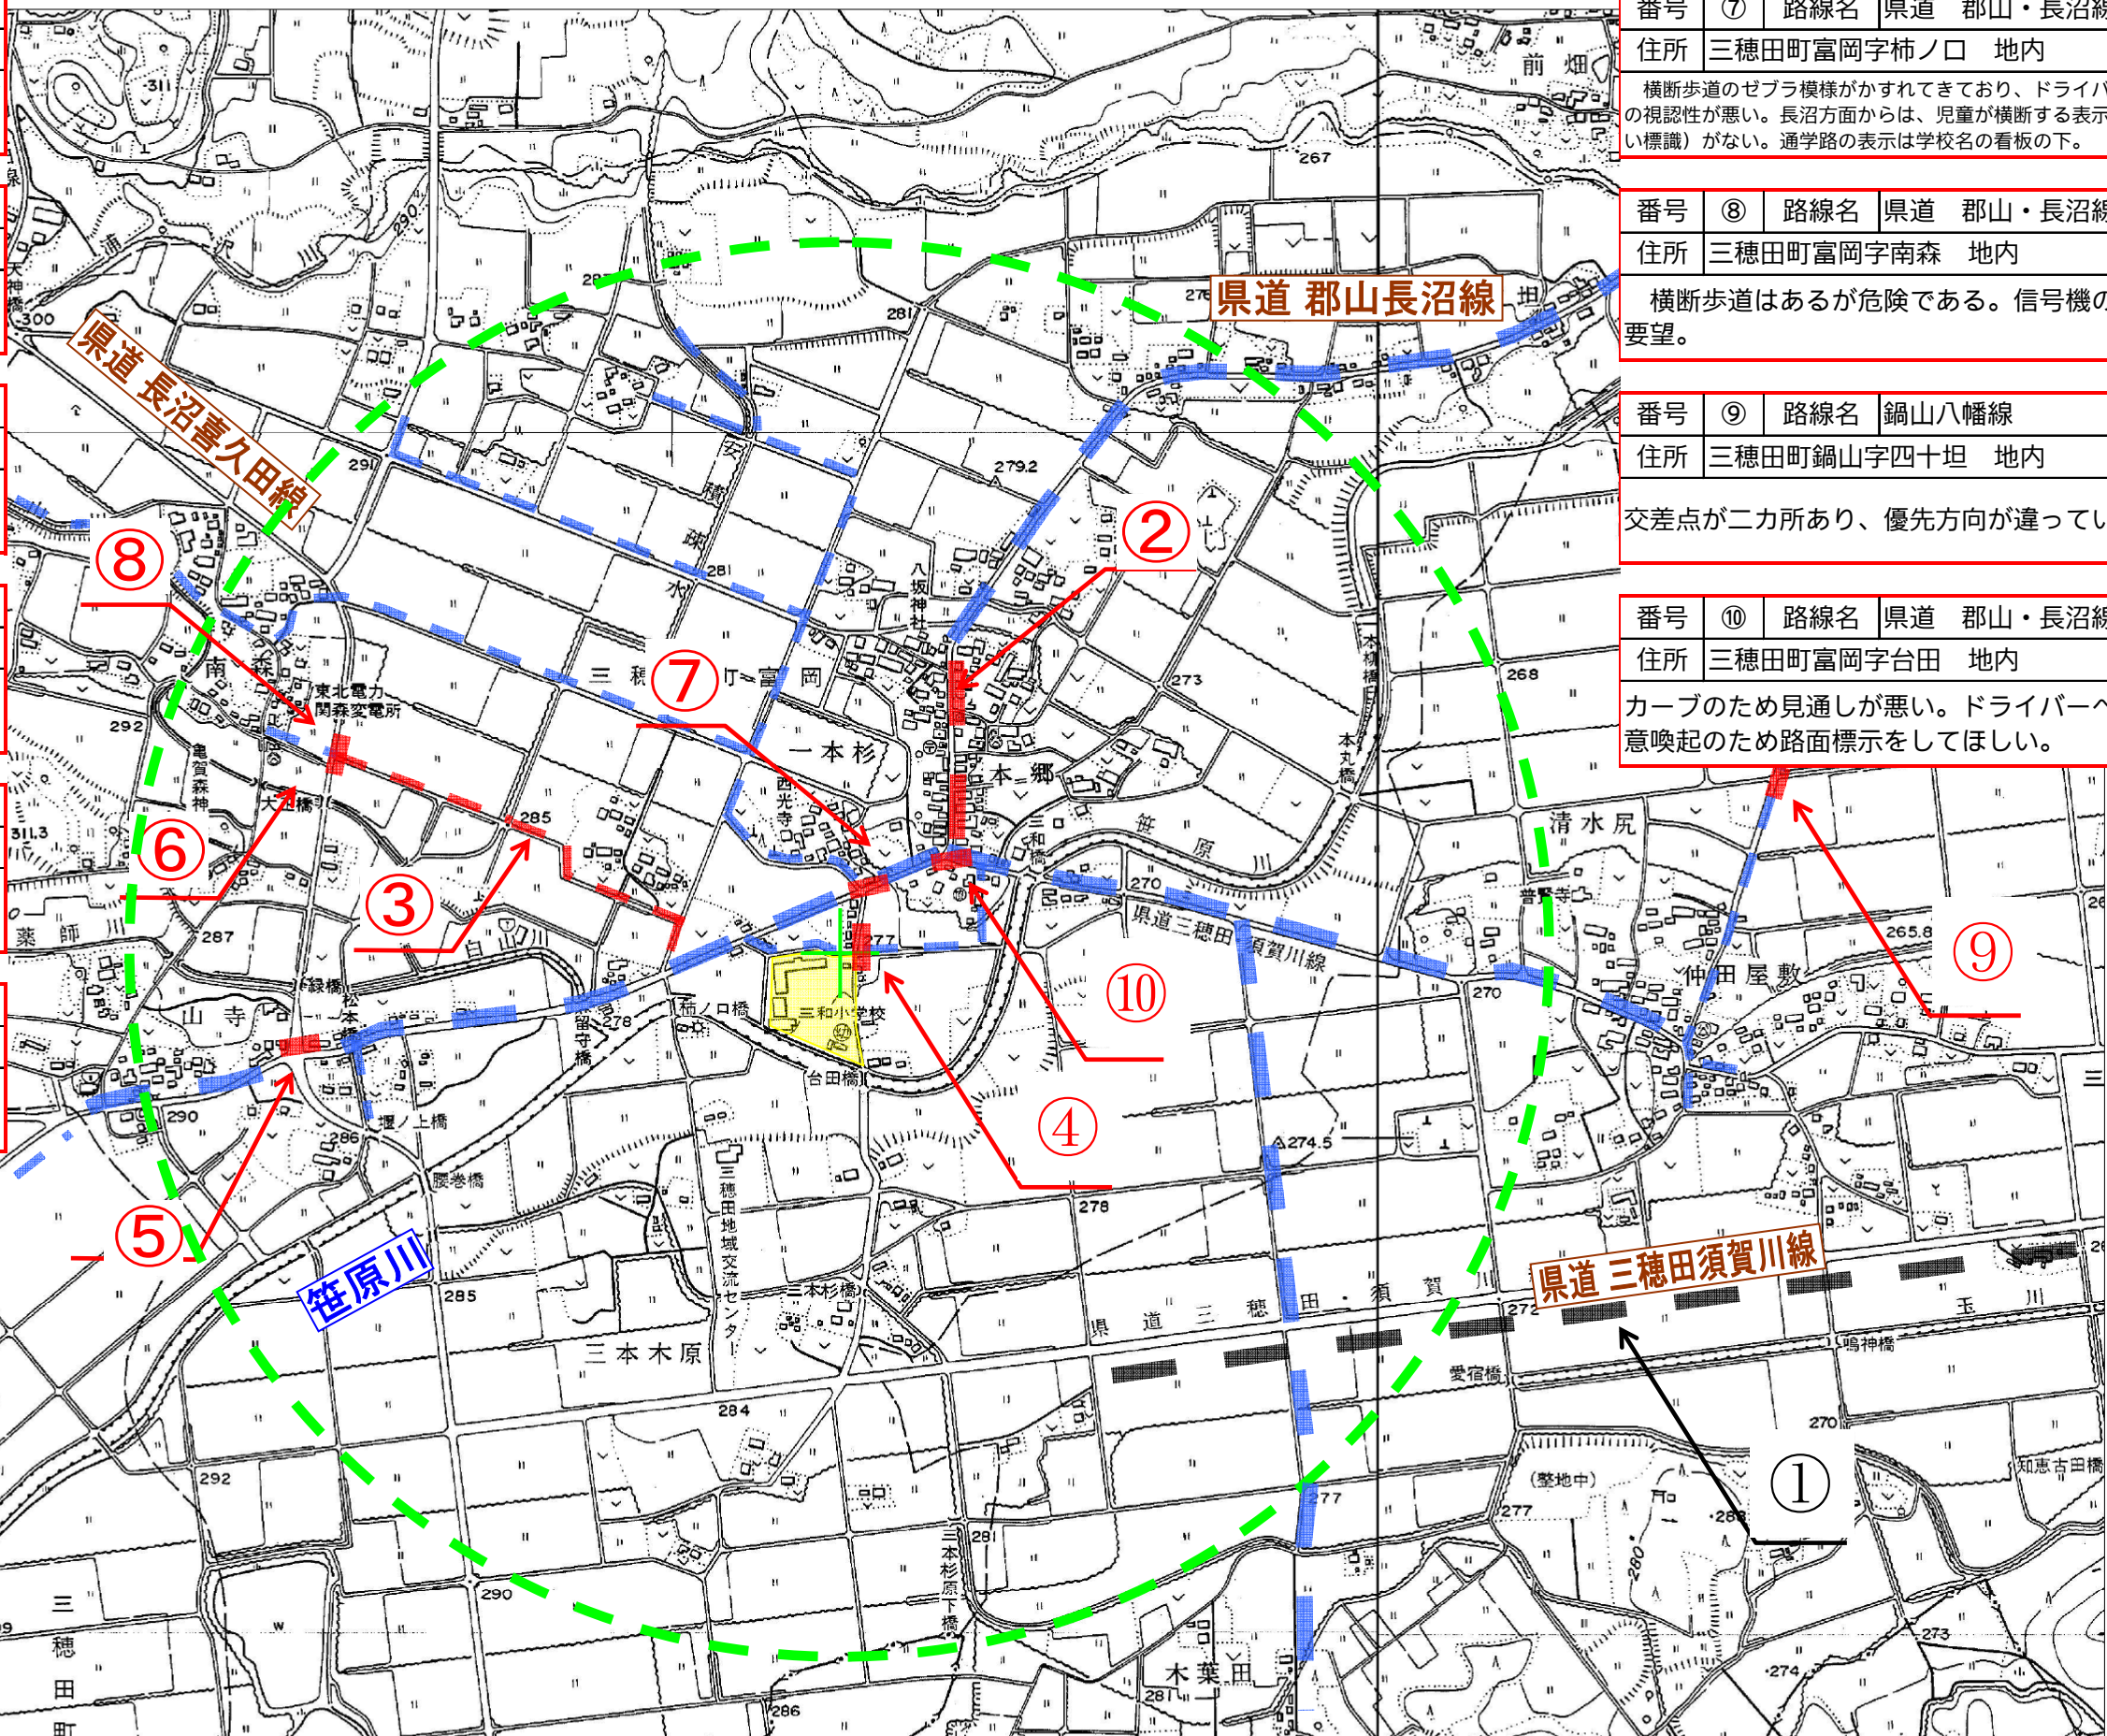
番号 ① 路線名 県道三穂田須賀川線
住所 郡山市三穂田町鍋山字向
直線道路が長く、スピードを出しすぎる車が多い。

番号 ② 路線名 県道郡山長沼線
住所 郡山市三穂田町富岡字本郷
見通しが悪く、横断するのに危険である。歩道がなく危険である。

番号 ③ 路線名 寺西北鍛冶内線
住所 郡山市三穂田町富岡字鯨
見通しが悪く、横断するのに危険である。道路幅が狭く、クランクになっているため、見通しが非常に悪い。

番号 ④ 路線名 富岡1号線
住所 郡山市三穂田町富岡字柿ノ口
校門前だがスピードを出す車が多い。横断歩道がなく危険である。

番号 ⑤ 路線名 県道長沼喜久田線
住所 郡山市三穂田町富岡字山寺
交差点において児童が横断する方向に歩行者用信号がなく、危険である。

番号 ⑥ 路線名 県道長沼喜久田線
住所 郡山市三穂田町富岡字鍛冶内
横断歩道がドライバーから認識されず、横断する際に危険である。

番号 ⑦ 路線名 県道 郡山・長沼線
住所 三穂田町富岡字柿ノ口 地内
横断歩道のゼブラ模様がかすれてきており、ドライバーからの視認性が悪い。長沼方面からは、児童が横断する表示(黄色い標識)がない。通学路の表示は学校名の看板の下。

番号 ⑧ 路線名 県道 郡山・長沼線
住所 三穂田町富岡字南森 地内
横断歩道はあるが危険である。信号機の設置要望。

番号 ⑨ 路線名 鍋山八幡線
住所 三穂田町鍋山字四十坦 地内
交差点が二カ所あり、優先方向が違っている。

番号 ⑩ 路線名 県道 郡山・長沼線
住所 三穂田町富岡字台田 地内
カーブのため見通しが悪い。ドライバーへの注意喚起のため路面標示をしてほしい。
