# 通学路対策箇所図(河内小学校)

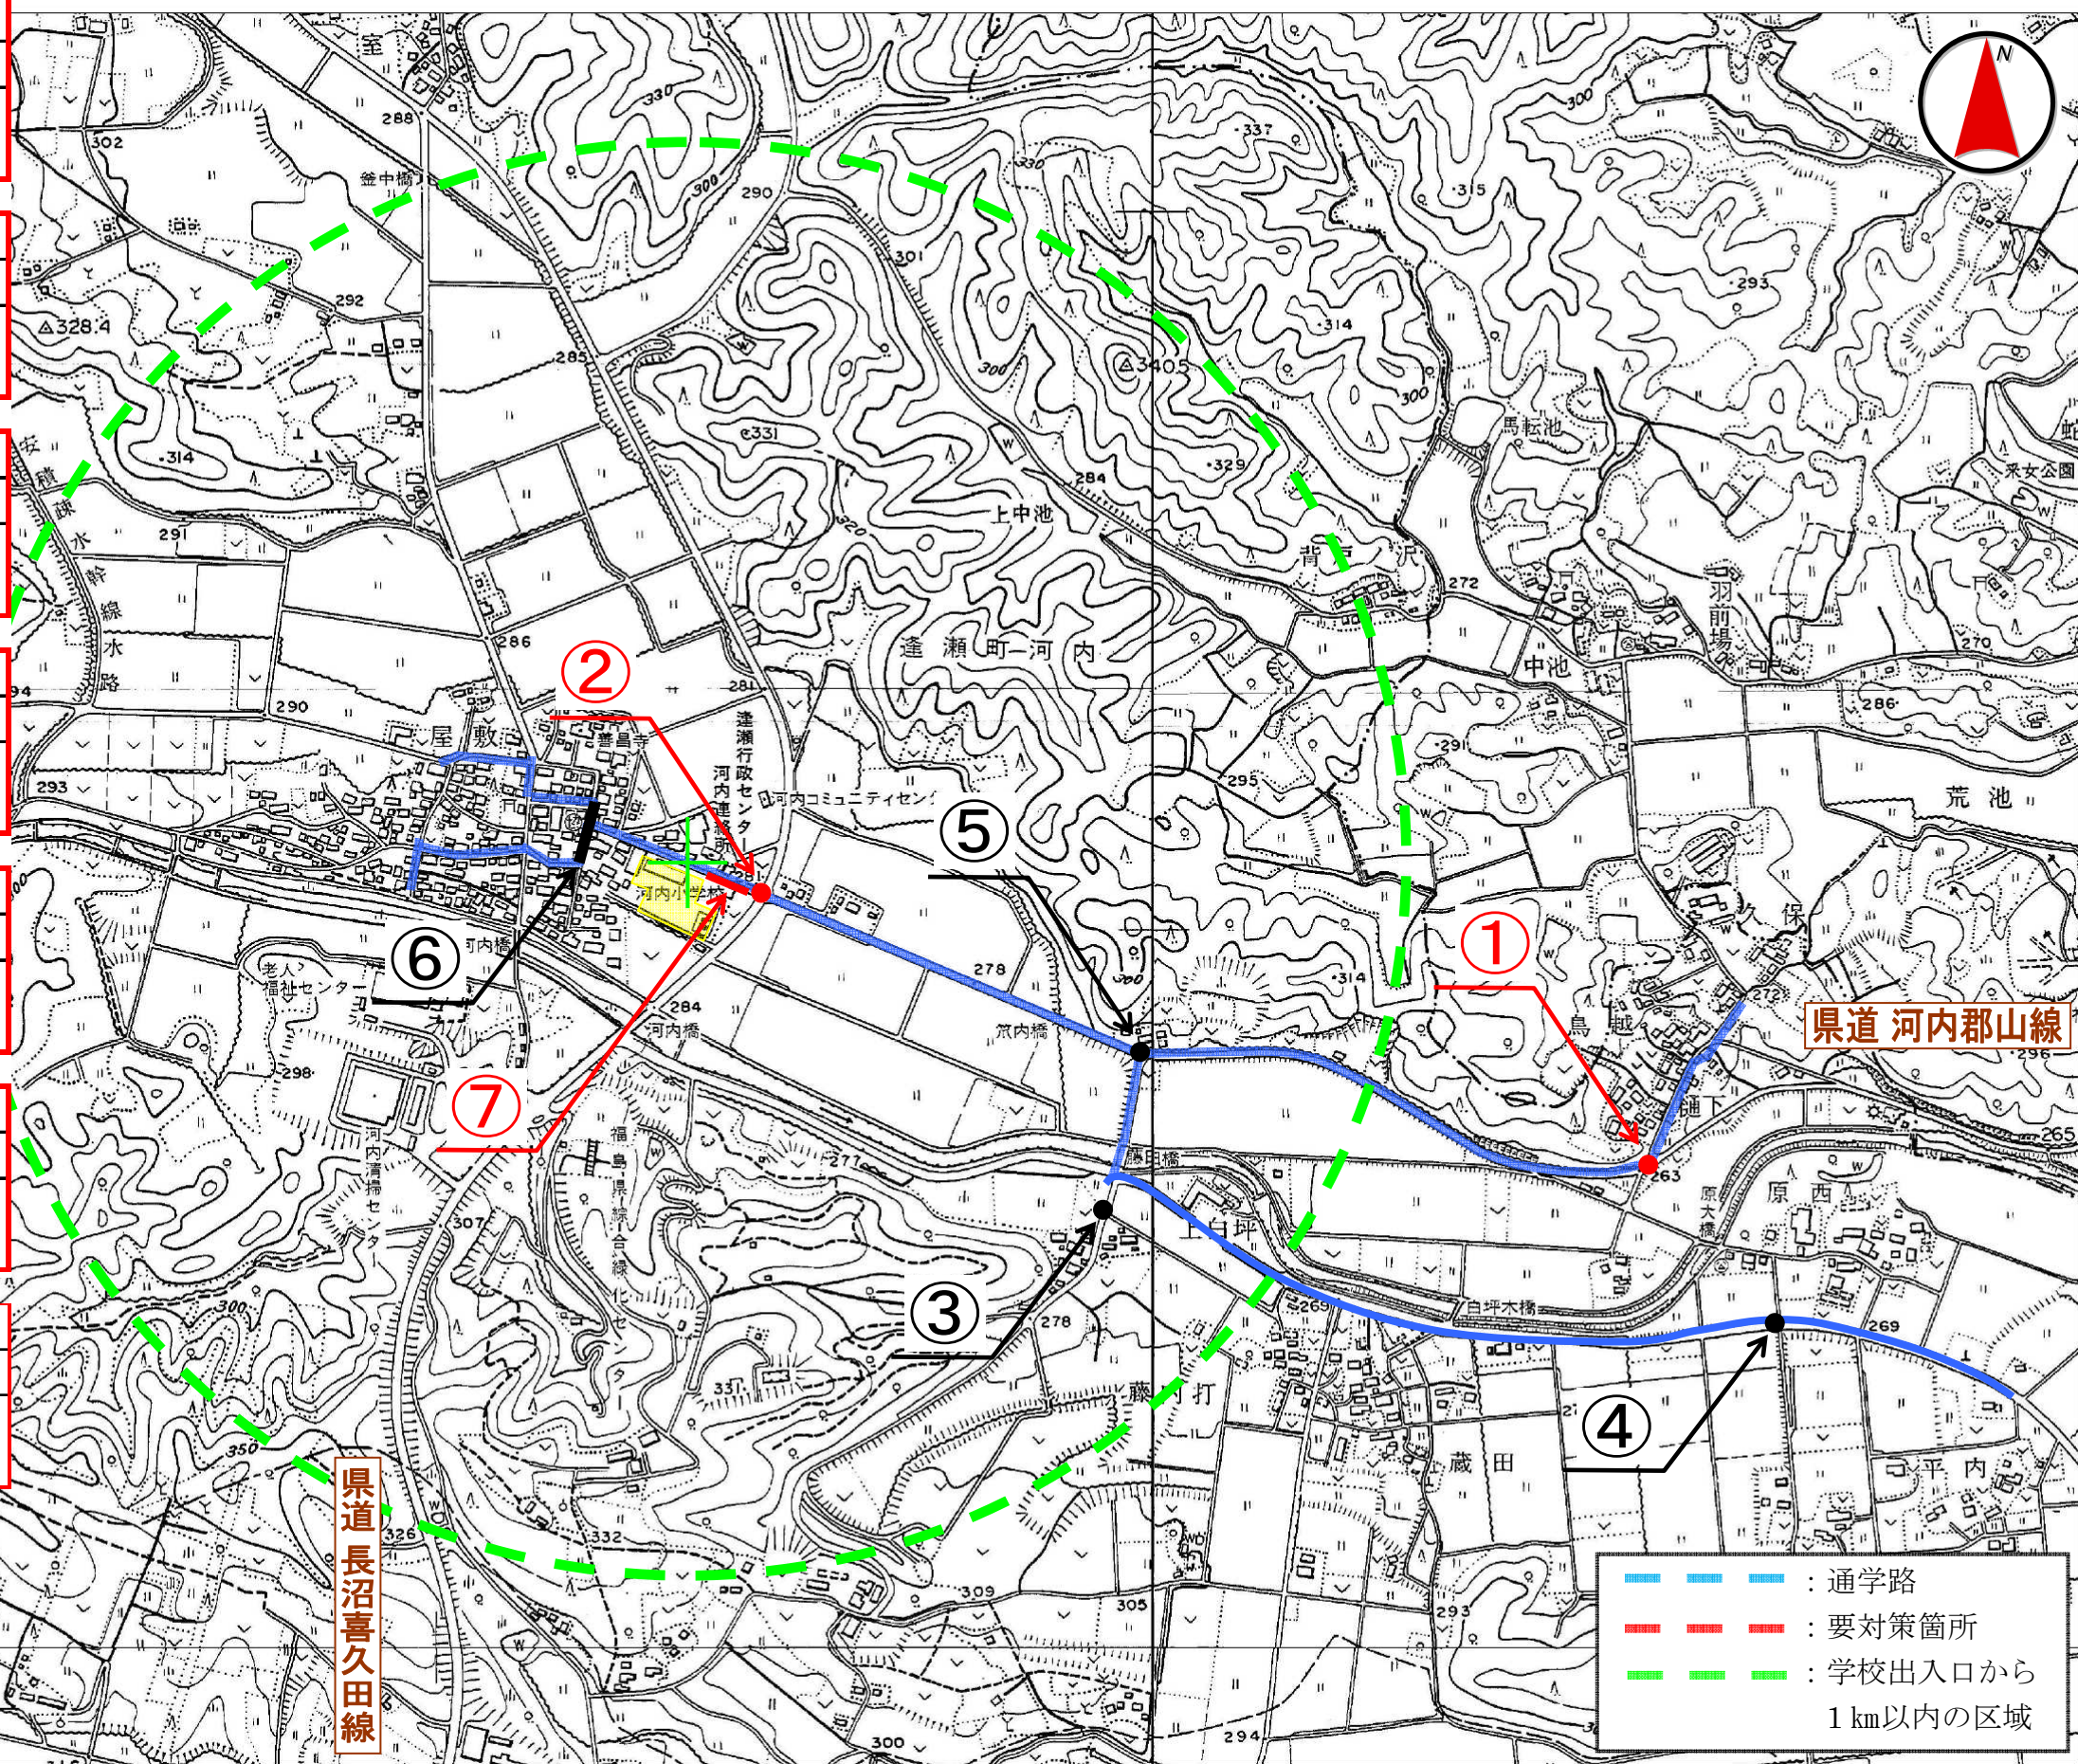
番号 1 路線名 河内郡山線  
住所 郡山市逢瀬町河内字鳥越  
交通量が多い。横断歩道はあるが、カーブが急で見通しが悪い。

番号 2 路線名 長沼喜久田線  
住所 郡山市逢瀬町河内字鍛冶内  
信号機も横断歩道も設置されてあるが、県道が交わる交差点で、交通量が多い。

番号 3 路線名 申久保筑内線  
住所 郡山市逢瀬町河内字藤田  
交通量が多い。西側にカーブがあり、見通しが悪い。

番号 4 路線名 庚垣原河内線  
住所 郡山市逢瀬町河内字原  
交通量が多い。横断歩道はあるが、緩いカーブで見通しが悪い。

番号 5 路線名 河内郡山線  
住所 郡山市逢瀬町河内字筑内  
交通量が多い。道路北側に児童宅があり、横断歩道のないところを毎日横切っている。

番号 6 路線名 河内屋敷1号線  
住所 郡山市逢瀬町河内字屋敷  
道幅が狭い。登校時には、出勤の車が多い。

番号 7 路線名 町東屋敷1号線  
住所 郡山市逢瀬町河内字町東  
児童が通る歩道が途中で65mほど切れており危険な状態である。
