郡山市通学路交通安全プログラム 対策状況写真

地区名	西部地区（片平町）	
学校名	郡山市立片平小学校	
箇所番号	2	
対策内容	看板設置 道路改良（門口工区） 区画線・路面標示（減速）	
対策前後の状況		
対策前		対策後

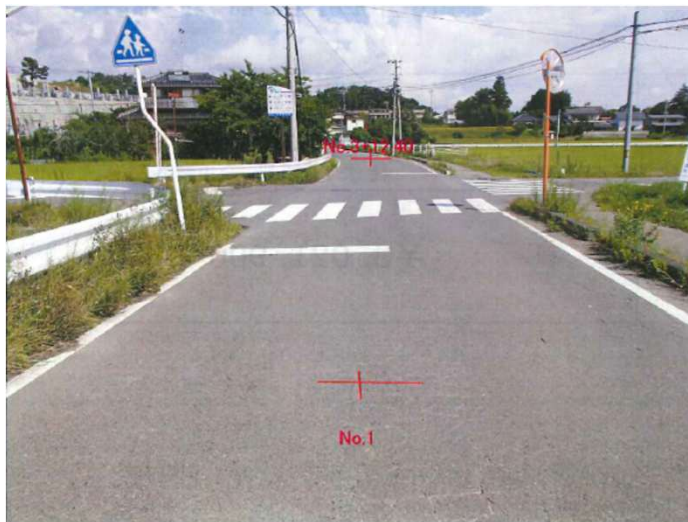
対策前

地区名	西部地区（片平町）
学校名	郡山市立片平小学校
箇所番号	4
対策内容	路面カラー舗装

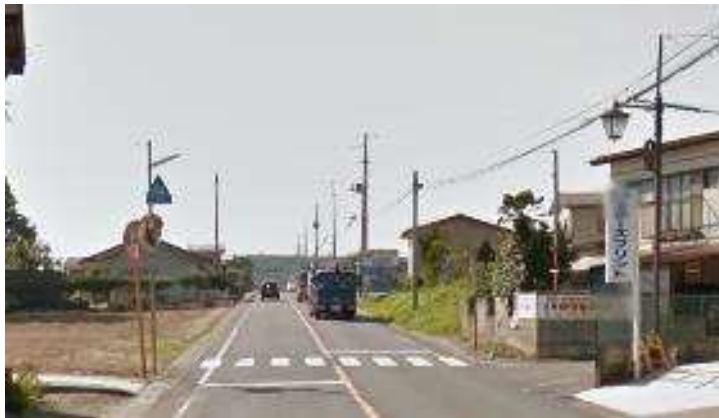
対策前

地区名	西部地区（片平町）
学校名	郡山市立片平小学校
箇所番号	5
対策内容	カラー舗装（横断歩道・路側帯） 区画線・路面標示（減速）

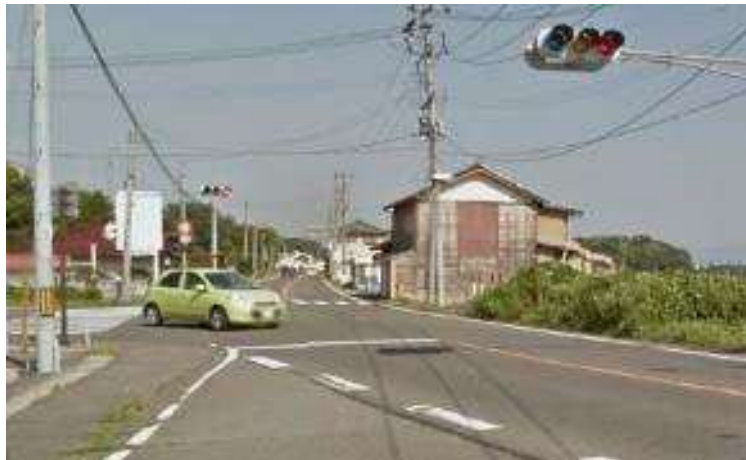
対策前

地区名	西部地区（片平町）
学校名	郡山市立片平小学校
箇所番号	6
対策内容	道路改良

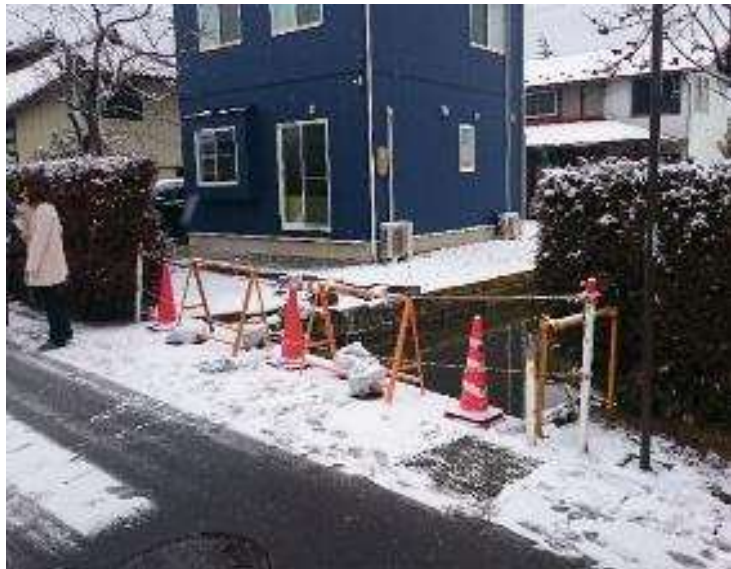
対策前

地区名	西部地区（片平町）
学校名	郡山市立片平小学校
箇所番号	7
対策内容	ポストコーン設置

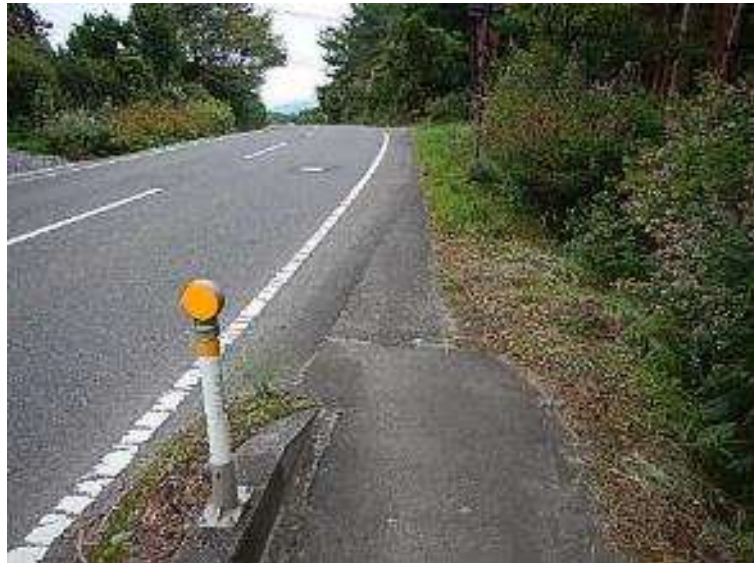
対策前

地区名	西部地区（片平町）
学校名	郡山市立片平小学校
箇所番号	8
対策内容	減速マーク・グリーンベルト ポストコーン設置

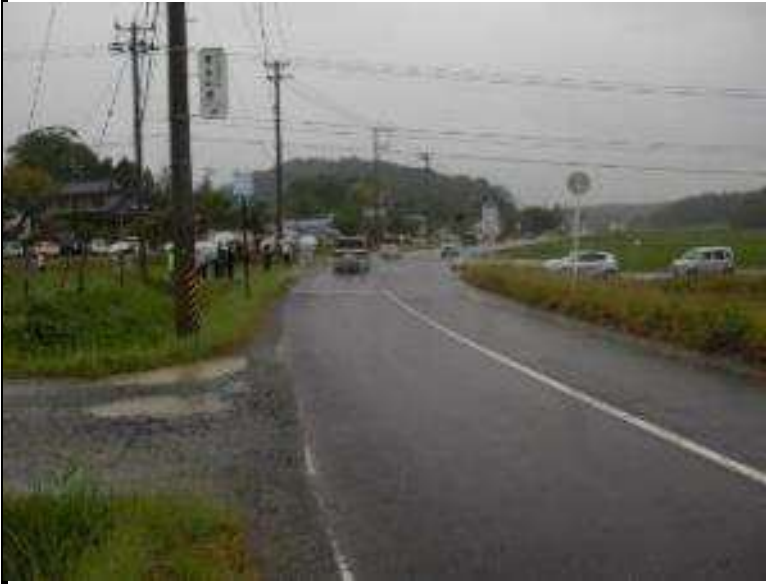
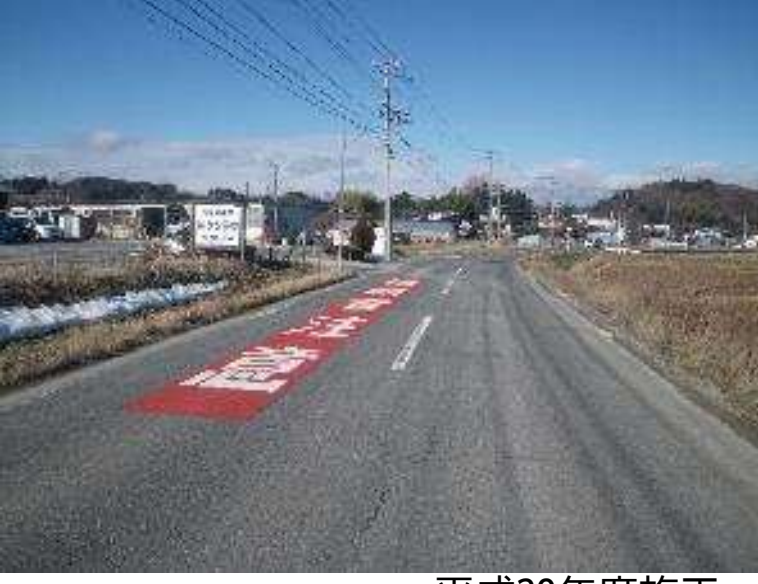
地区名	西部地区（片平町）	
学校名	郡山市立片平小学校	
箇所番号	9	
対策内容	カラー舗装 路面標示	
対策前後の状況		
対策前		対策後

平成29年度施工

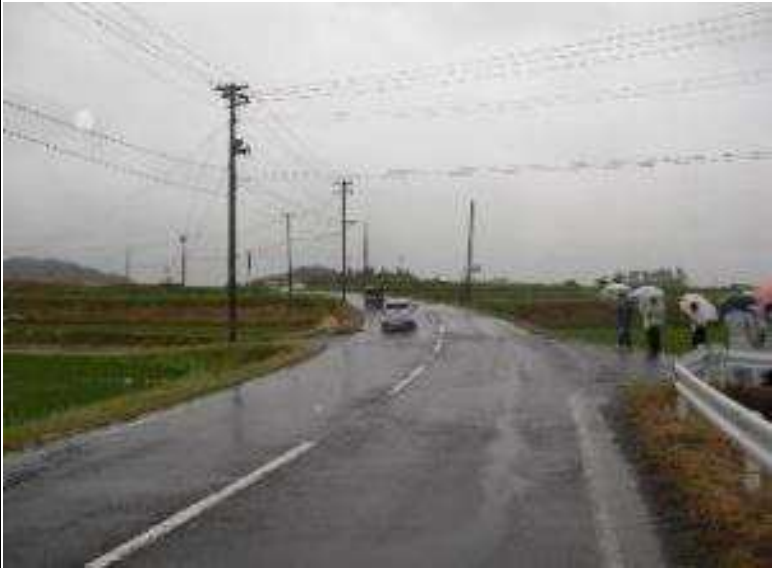
地区名	西部地区（片平町）	
学校名	郡山市立片平小学校	
箇所番号	10	
対策内容	路面標示 ガードレール ラバーポール	
対策前後の状況		
対策前		対策後

平成29年度施工

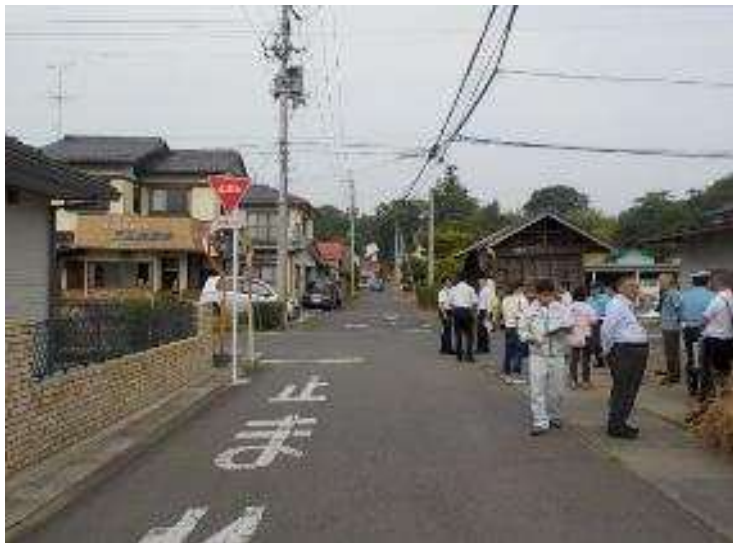
対策前

地区名	西部地区（片平町）
学校名	郡山市立片平小学校
箇所番号	11
対策内容	区画線の補修 交差点のカラー化 カーブミラーの設置

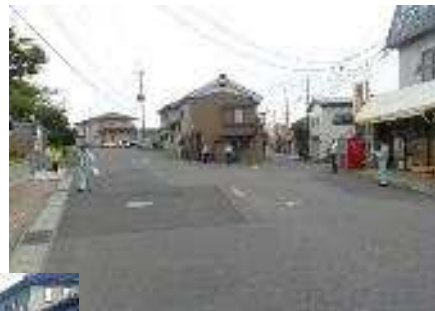
対策前

地区名	西部地区（片平町）
学校名	郡山市立片平小学校
箇所番号	12
対策内容	外側線の補修 停止線 ダイアマークの補修
