郡山市通学路交通安全プログラム 対策状況写真

地区名	北部地区（喜久田町）
学校名	郡山市立喜久田小学校
箇所番号	1
対策内容	薄層カラー舗装 グリーンベルト 区画線

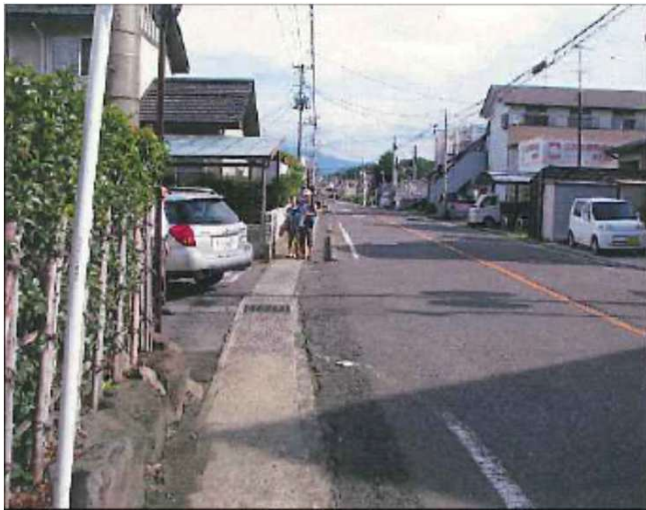
対策前

地区名	北部地区（喜久田町）
学校名	郡山市立喜久田小学校
箇所番号	2
対策内容	カラー舗装 区画線

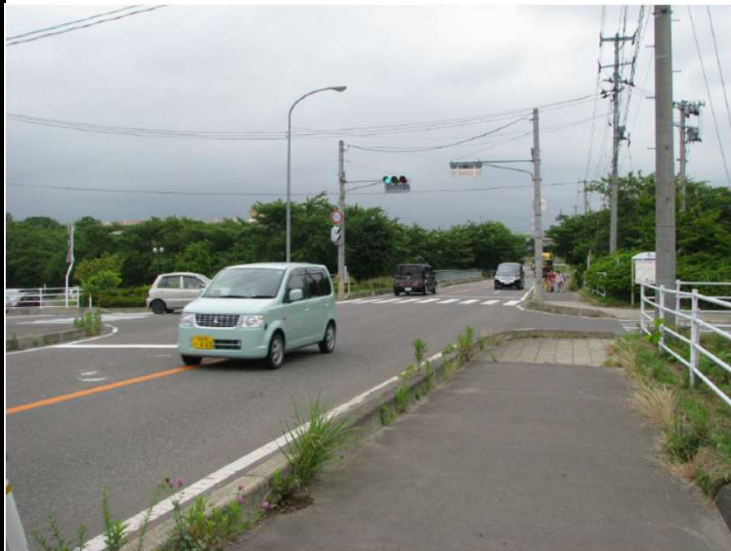
対策前

地区名	北部地区（喜久田町）
学校名	郡山市立喜久田小学校
箇所番号	3
対策内容	区画線・路面標示（減速） 速度50キロ規制実施

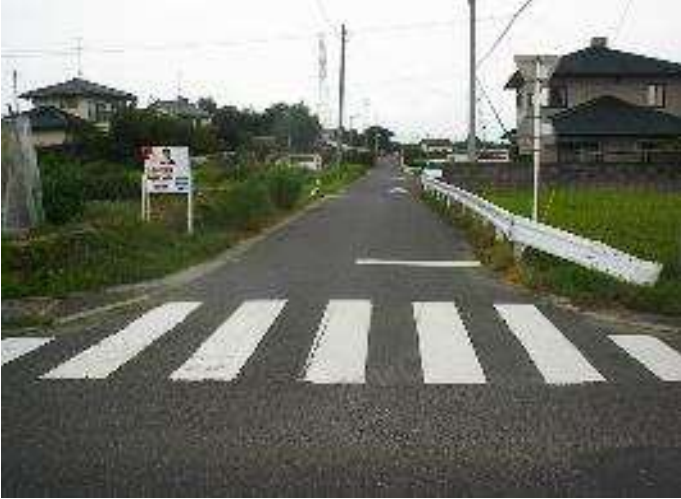
地区名	北部地区（喜久田町）	
学校名	郡山市立喜久田小学校	
箇所番号	4	
対策内容	薄層カラー舗装 区画線等 速度50キロ規制実施	
対策前後の状況		
対策前		対策後

➔	 
平成25年度施工

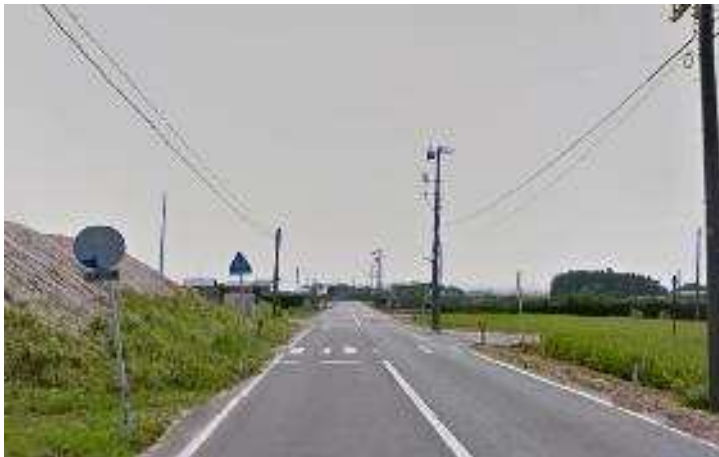
対策前

地区名	北部地区（喜久田町）
学校名	郡山市立喜久田小学校
箇所番号	5
対策内容	外側線の補修 路面標示の設置 停止線 横断歩道の補修

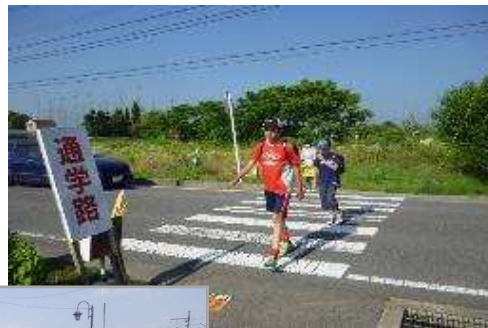
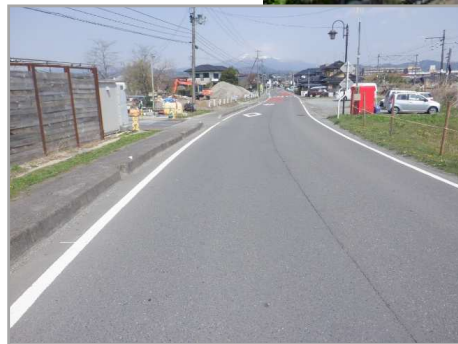
対策前

地区名	北部地区（喜久田町）
学校名	郡山市立喜久田小学校
箇所番号	8
対策内容	薄層カラー舗装 グリーンベルト

平成25年度施工

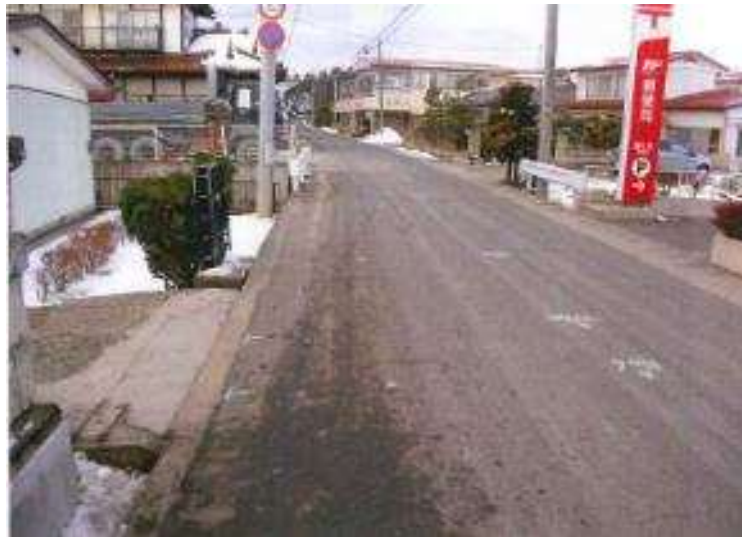
対策前

地区名	北部地区（喜久田町）
学校名	郡山市立喜久田小学校
箇所番号	10
対策内容	側溝敷設

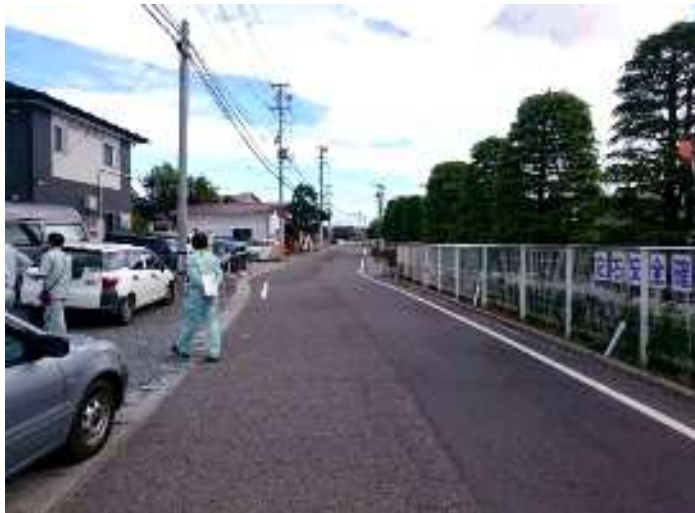
対策前

地区名	北部地区（喜久田町）
学校名	郡山市立喜久田小学校
箇所番号	11
対策内容	通学路看板の設置 外側線補修 グリーンベルト・イメージハンブ

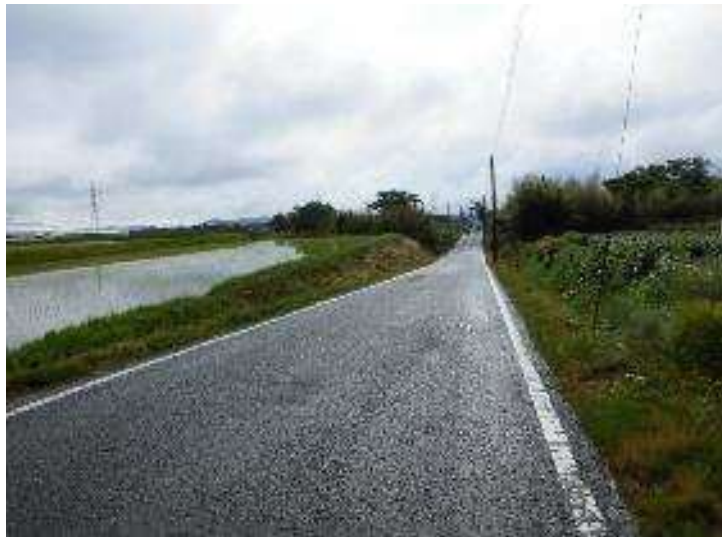
対策前

地区名	北部地区（喜久田町）
学校名	郡山市立喜久田小学校
箇所番号	13
対策内容	路面標示の設置

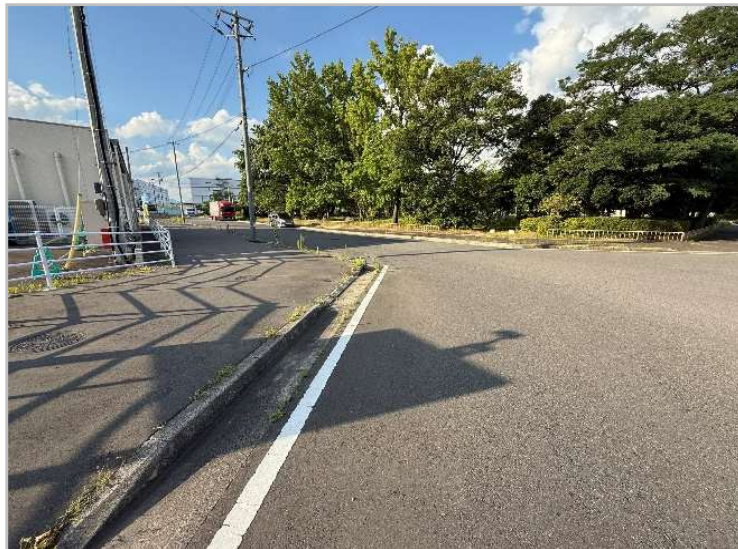
対策前

地区名	北部地区（喜久田町）
学校名	郡山市立喜久田小学校
箇所番号	17
対策内容	横断歩道の設置

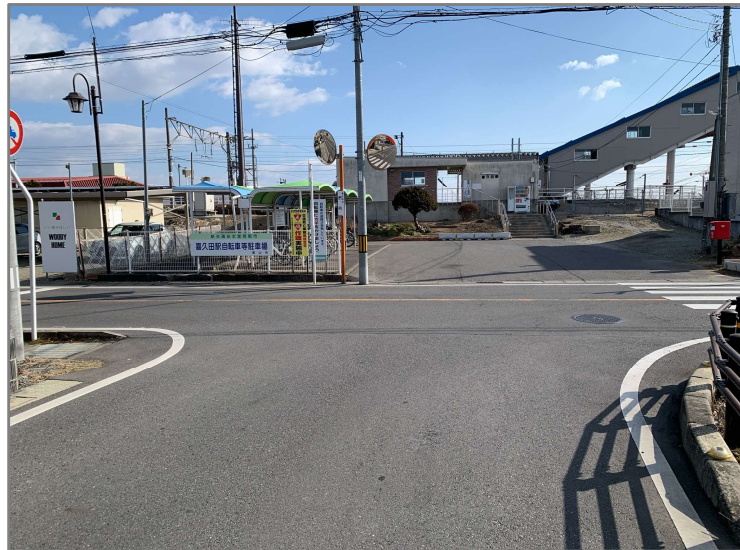
対策前

地区名	北部地区（喜久田町）
学校名	郡山市立喜久田小学校
箇所番号	19
対策内容	交差点カラー化
