郡山市通学路交通安全プログラム 対策状況写真

地区名	北部地区（喜久田町）
学校名	郡山市立喜久田中学校
箇所番号	1
対策内容	歩行者用信号機の秒数見直しを検討する

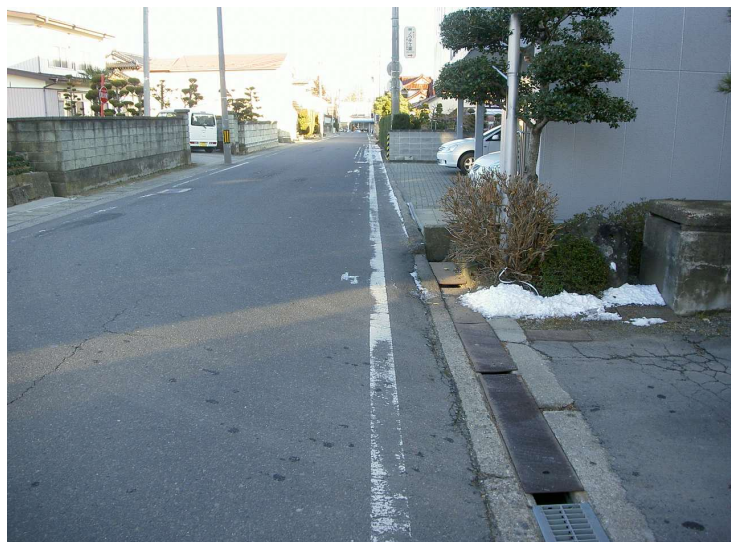
対策前

地区名	北部地区（喜久田町）
学校名	郡山市立喜久田中学校
箇所番号	2
対策内容	薄層カラー舗装・路面カラー塗装 区画線

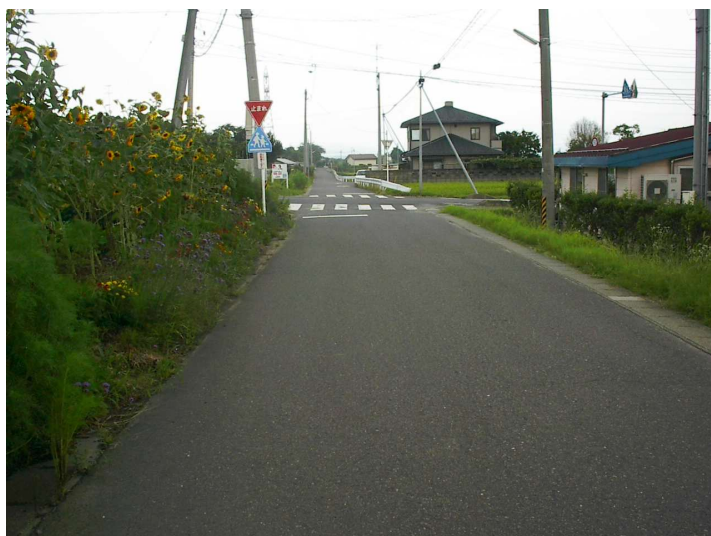
対策前

地区名	北部地区（喜久田町）
学校名	郡山市立喜久田中学校
箇所番号	3
対策内容	薄層カラー舗装 区画線

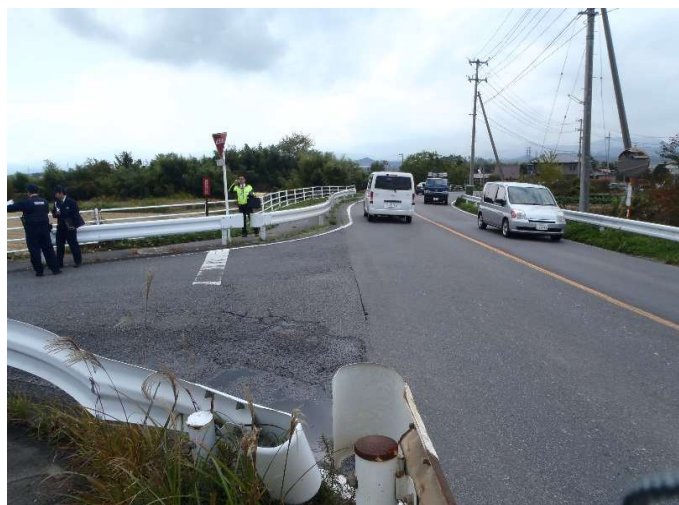
対策前

地区名	北部地区（喜久田町）
学校名	郡山市立喜久田中学校
箇所番号	4
対策内容	横断歩道設置 ガードレール設置 区画線

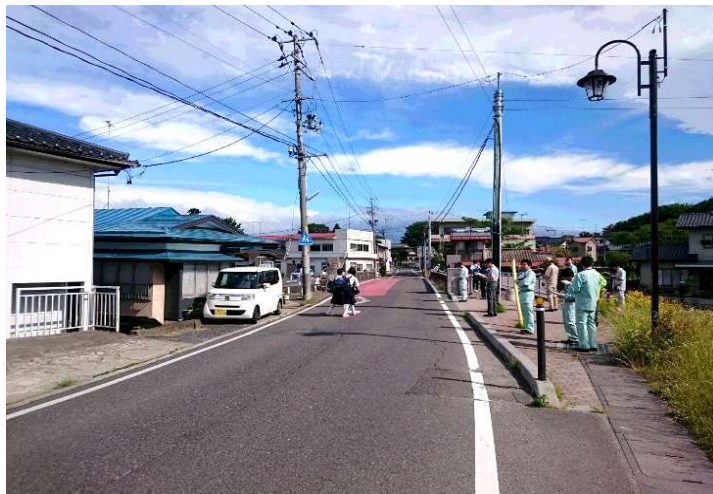
対策前

地区名	北部地区（喜久田町）
学校名	郡山市立喜久田中学校
箇所番号	5
対策内容	親柱部分撤 横断歩道設置 路面カラー塗装・グリーンベルト・通学路標示看板

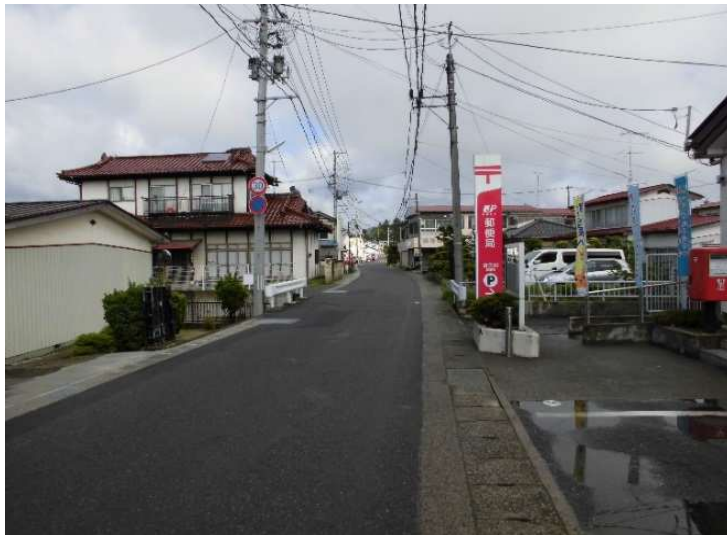
対策前

地区名	北部地区（喜久田町）
学校名	郡山市立喜久田中学校
箇所番号	7
対策内容	親柱部分撤 横断歩道設置 路面カラー塗装・グリーンベルト・通学路標示看板

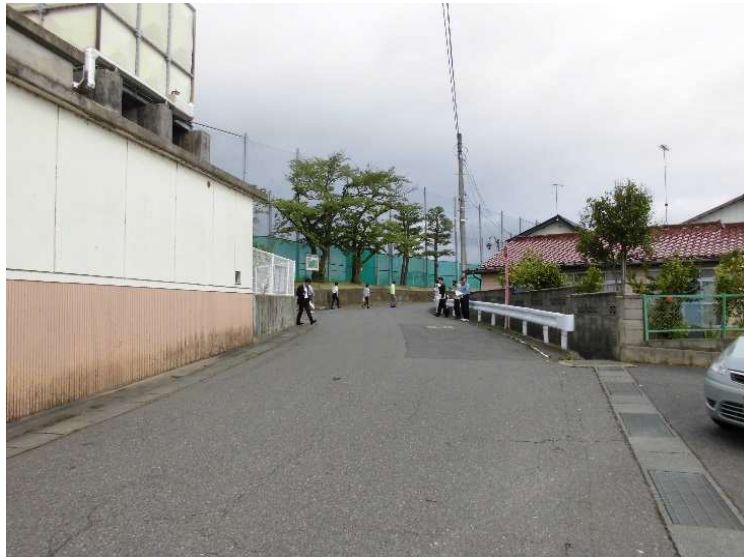
対策前

地区名	北部地区（喜久田町）
学校名	郡山市立喜久田中学校
箇所番号	8
対策内容	グリーンベルトの設置
