## 郡山市通学路交通安全プログラム 対策状況写真

地区名	北部地区（日和田町）
学校名	郡山市立高倉小学校
箇所番号	1
対策内容	区画線・路面標示（減速） カラー舗装（横断歩道）

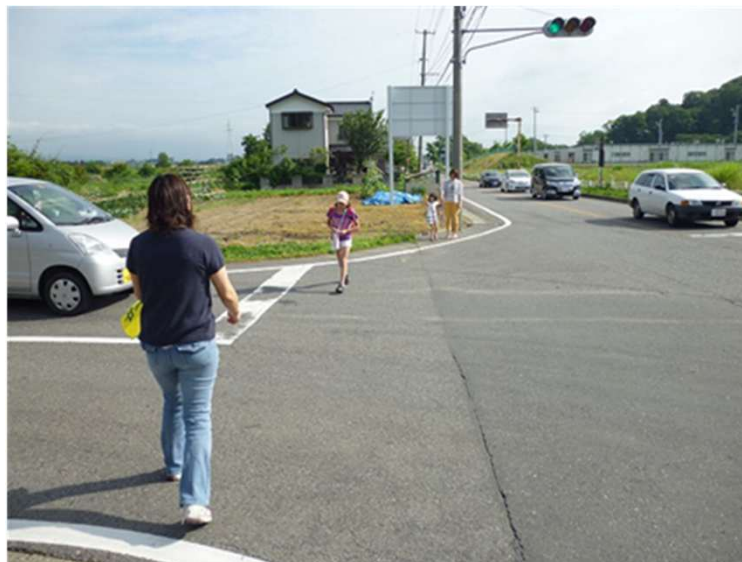
対策前

地区名	北部地区（日和田町）
学校名	郡山市立高倉小学校
箇所番号	2
対策内容	区画線 横断歩道新設

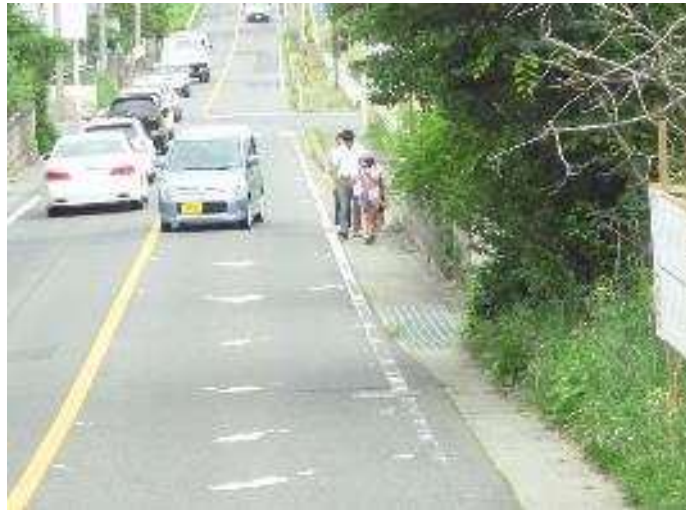
対策前

地区名	北部地区（日和田町）
学校名	郡山市立高倉小学校
箇所番号	3
対策内容	区画線・路面標示（減速）

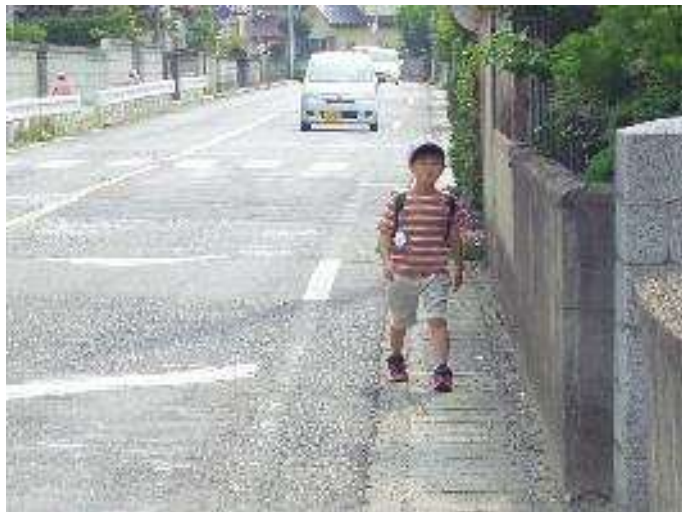
対策前

地区名	北部地区（日和田町）
学校名	郡山市立高倉小学校
箇所番号	4
対策内容	区画線 路面標示（減速） カラー舗装（横断歩道）

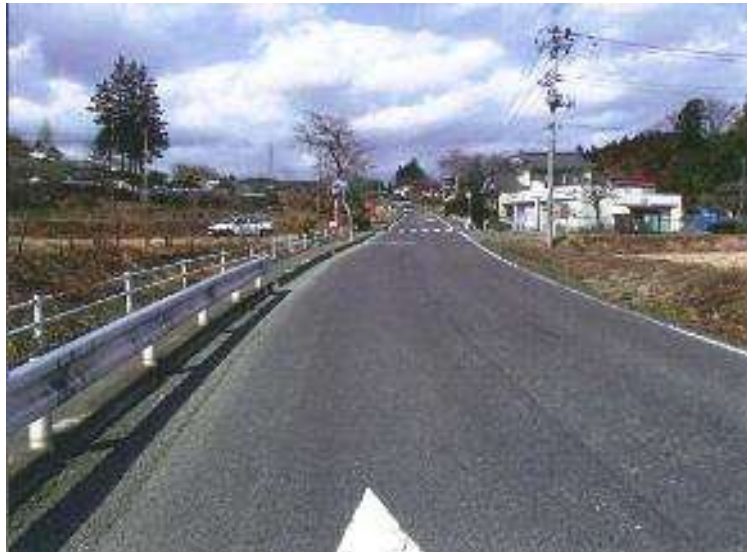
対策前

地区名	北部地区（日和田町）
学校名	郡山市立高倉小学校
箇所番号	6
対策内容	カラー舗装

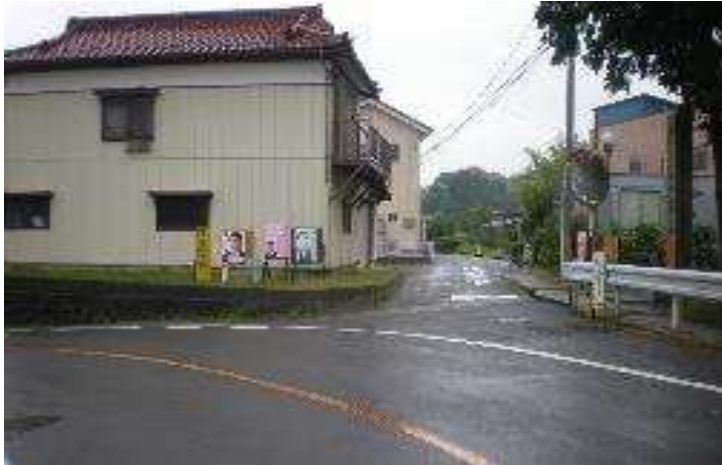
対策前

地区名	北部地区（日和田町）
学校名	郡山市立高倉小学校
箇所番号	7
対策内容	区画線（導流帯）新設 路面標示・通学路標識

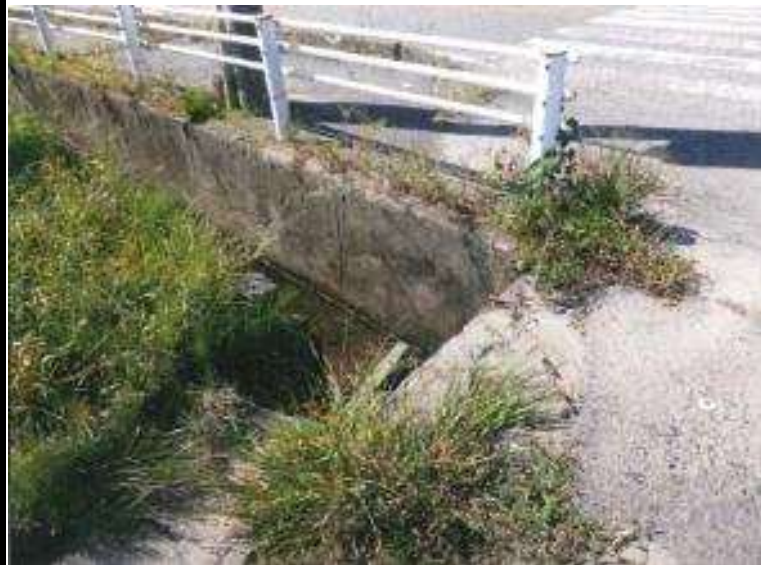
対策前

地区名	北部地区（日和田町）
学校名	郡山市立高倉小学校
箇所番号	8
対策内容	防護柵設置

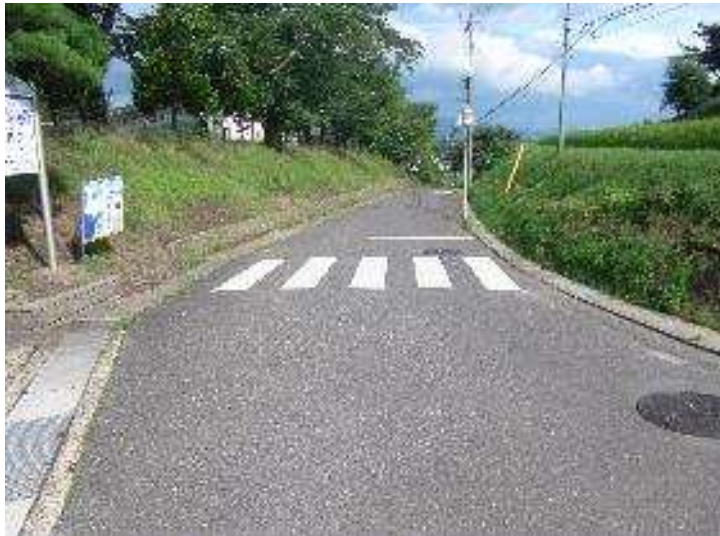
対策前

地区名	北部地区（日和田町）
学校名	郡山市立高倉小学校
箇所番号	9
対策内容	路面標示、区画線引き直し 横断歩道新設

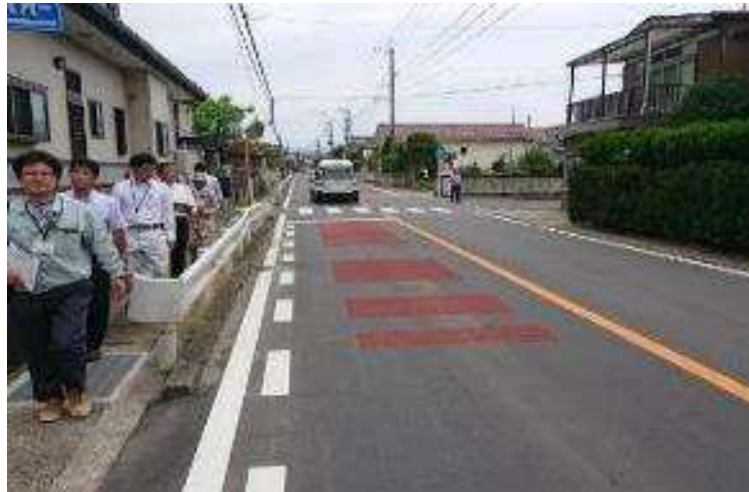
対策前

地区名	北部地区（日和田町）
学校名	郡山市立高倉小学校
箇所番号	10
対策内容	縁石の補修・嵩上げの検討 スピード抑制対策の検討

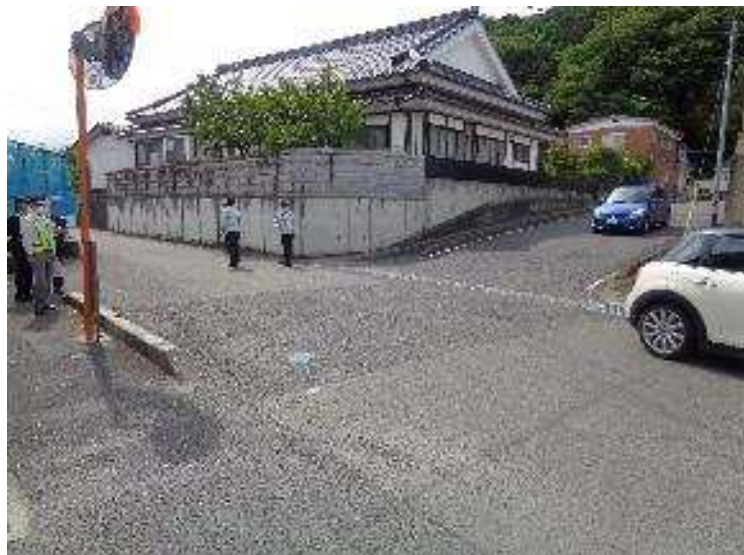
対策前

地区名	北部地区（日和田町）
学校名	郡山市立高倉小学校
箇所番号	11
対策内容	一時停止の設置
