郡山市通学路交通安全プログラム 対策状況写真

地区名	北部地区（熱海町）
学校名	郡山市立安子島小学校
箇所番号	1
対策内容	交差点カラー舗装

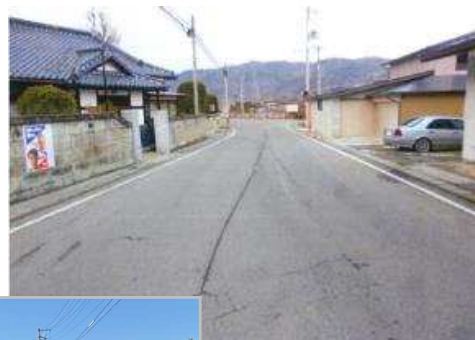
対策前

地区名	北部地区（熱海町）
学校名	郡山市立安子島小学校
箇所番号	2
対策内容	路面標示(減速) ラバーポール

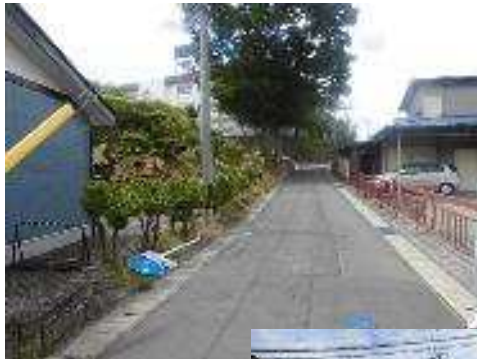
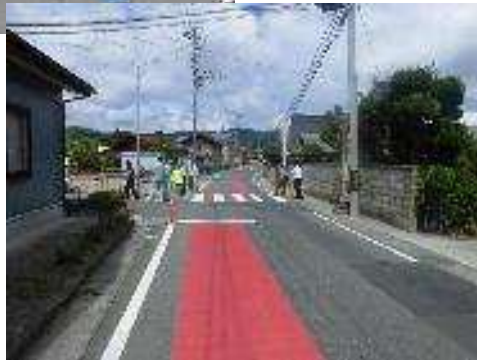
対策前

地区名	北部地区（熱海町）
学校名	郡山市立安子島小学校
箇所番号	3
対策内容	路面標示（通学路）

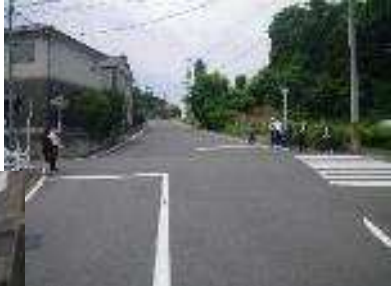
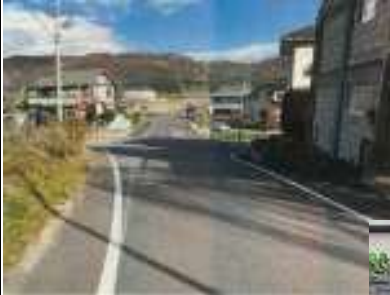
地区名	北部地区（熱海町）		
学校名	郡山市立安子島小学校		
箇所番号	4		
対策内容	道路の狭さく カラー化 止まれの路面標示 交差点コンパクト化の検討 一時停止標識,線の移設検討 路面標示		
対策前後の状況			
対策前		対策後

令和4年度施工
