郡山市通学路交通安全プログラム 対策状況写真

地区名	東部地区(中田町)
学校名	郡山市立宮城小学校
箇所番号	1
対策内容	道路改良(高倉工区)

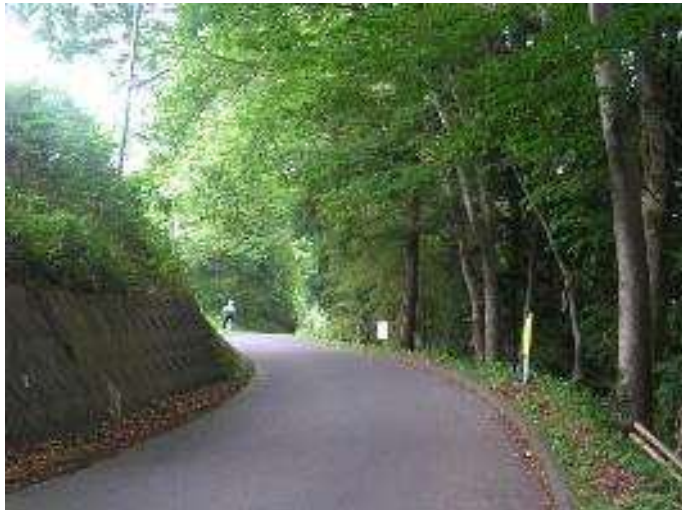
対策前

地区名	東部地区(中田町)
学校名	郡山市立宮城小学校
箇所番号	3
対策内容	区画線

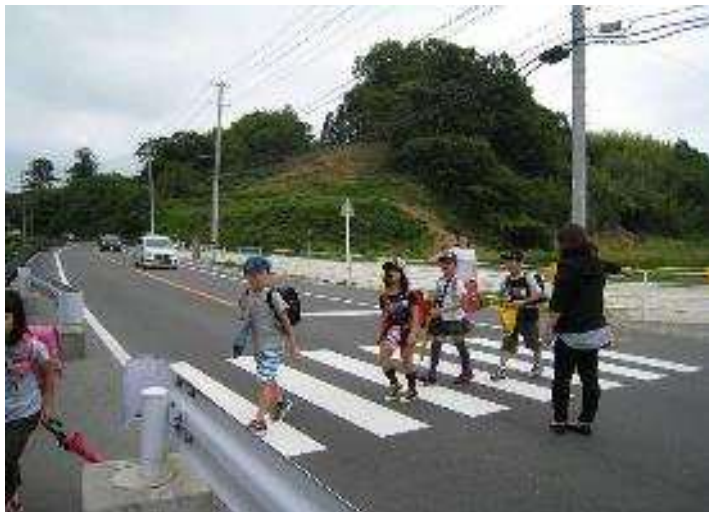
対策前

地区名	東部地区(中田町)
学校名	郡山市立宮城小学校
箇所番号	4
対策内容	道路改良(高倉工区)

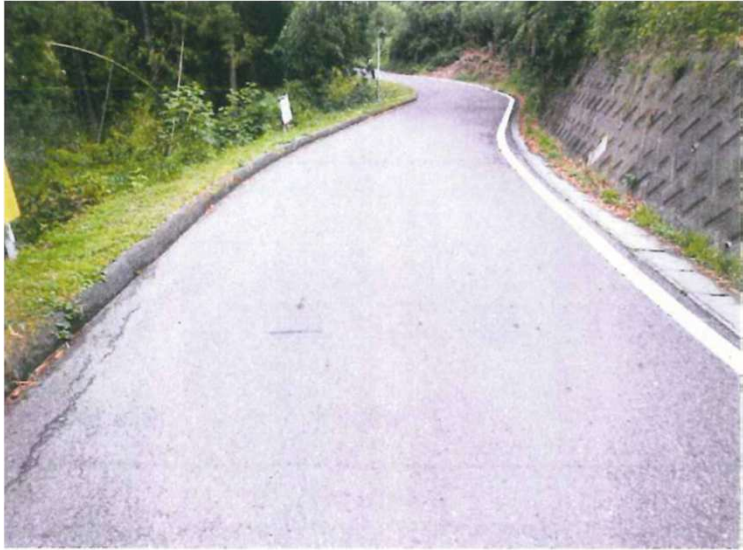
地区名	東部地区(中田町)	
学校名	郡山市立宮城小学校	
箇所番号	5	
対策内容	道路拡幅の検討 区画線の設置 防犯灯の設置	
対策前後の状況		
対策前		対策後

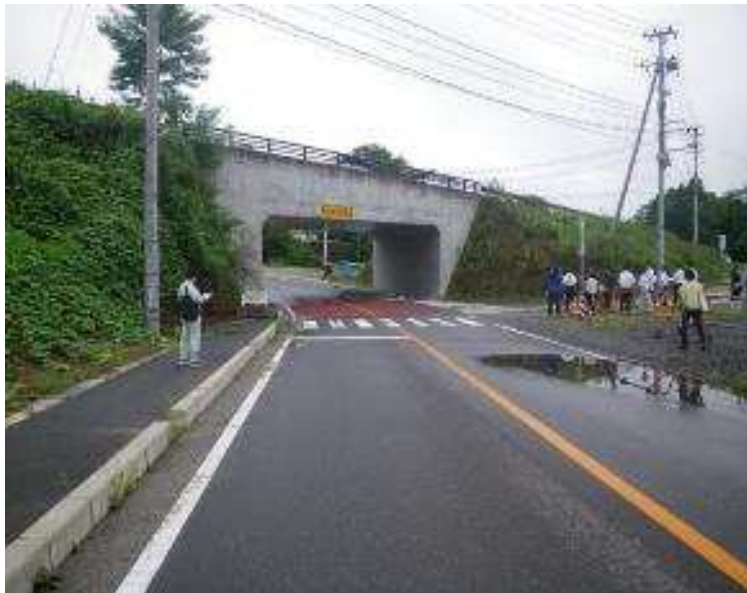
対策前

地区名	東部地区(中田町)
学校名	郡山市立宮城小学校
箇所番号	7
対策内容	路面標示・街路灯の設置 カーブミラーの設置

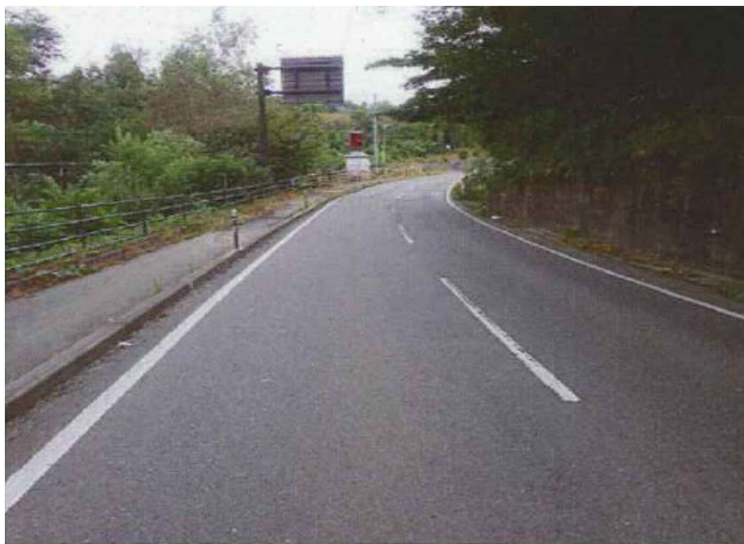
対策前

地区名	東部地区(中田町)
学校名	郡山市立宮城小学校
箇所番号	8
対策内容	路面標示の設置 防護柵の設置

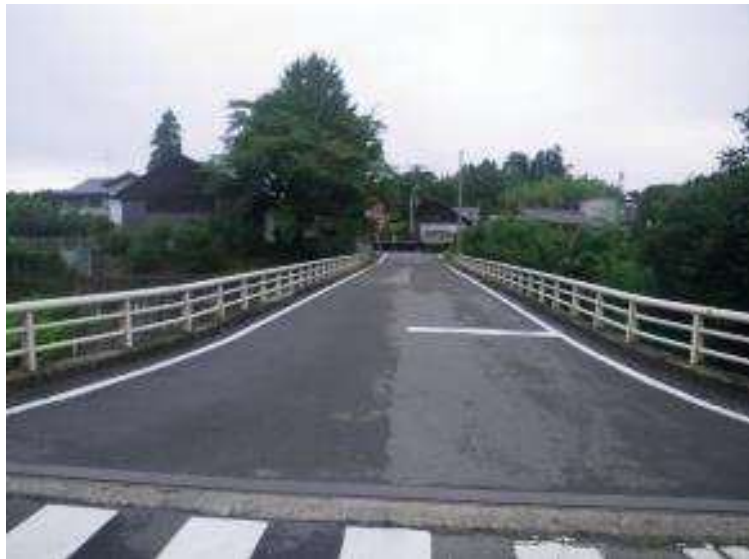
対策前

地区名	東部地区(中田町)
学校名	郡山市立宮城小学校
箇所番号	9
対策内容	歩行スペースの確保 (外側線) グリーンベルトの設置

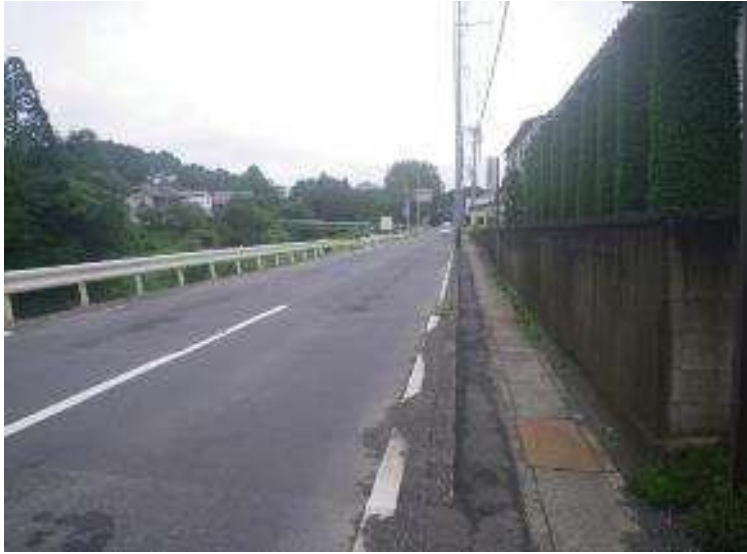
地区名	東部地区(中田町)
学校名	郡山市立宮城小学校
箇所番号	10
対策内容	外側線 歩車道境界ブロックの補修 歩道に防護柵等の設置 通学路の変更
対策前後の状況	
対策前	対策後

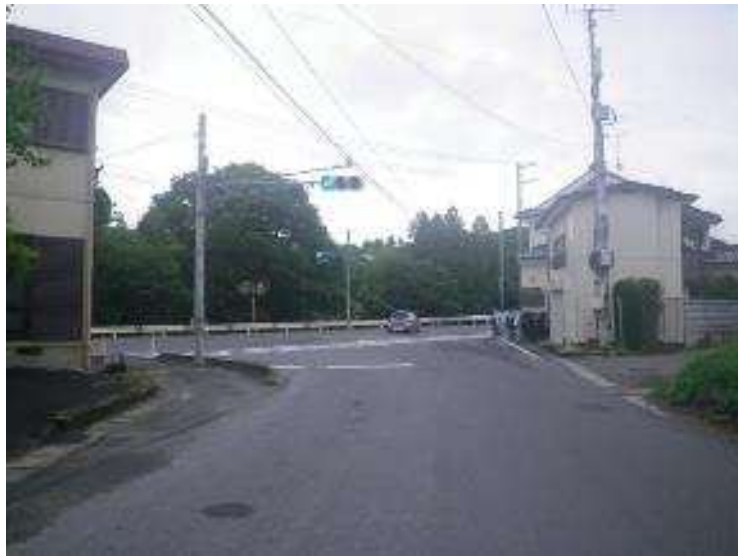
対策前

地区名	東部地区(中田町)
学校名	郡山市立宮城小学校
箇所番号	11
対策内容	外側線の変更 ラバーポールの設置

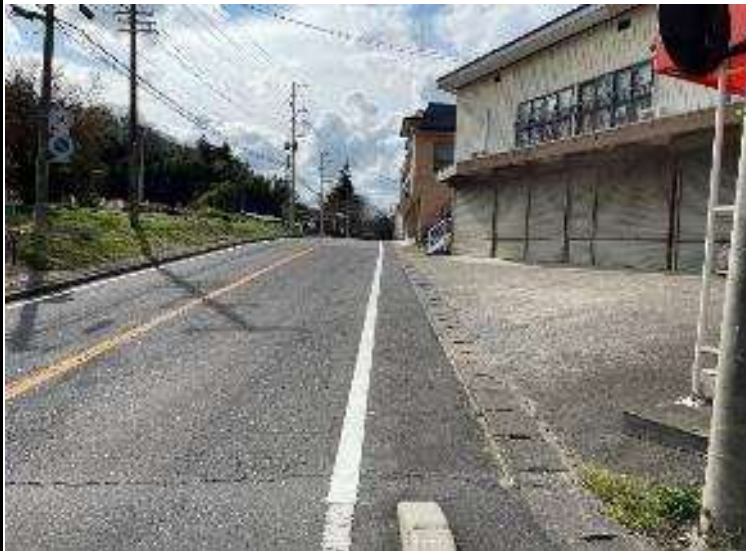
対策前

地区名	東部地区(中田町)
学校名	郡山市立宮城小学校
箇所番号	14
対策内容	グリーンベルト 区画線補修
