海老根小学校

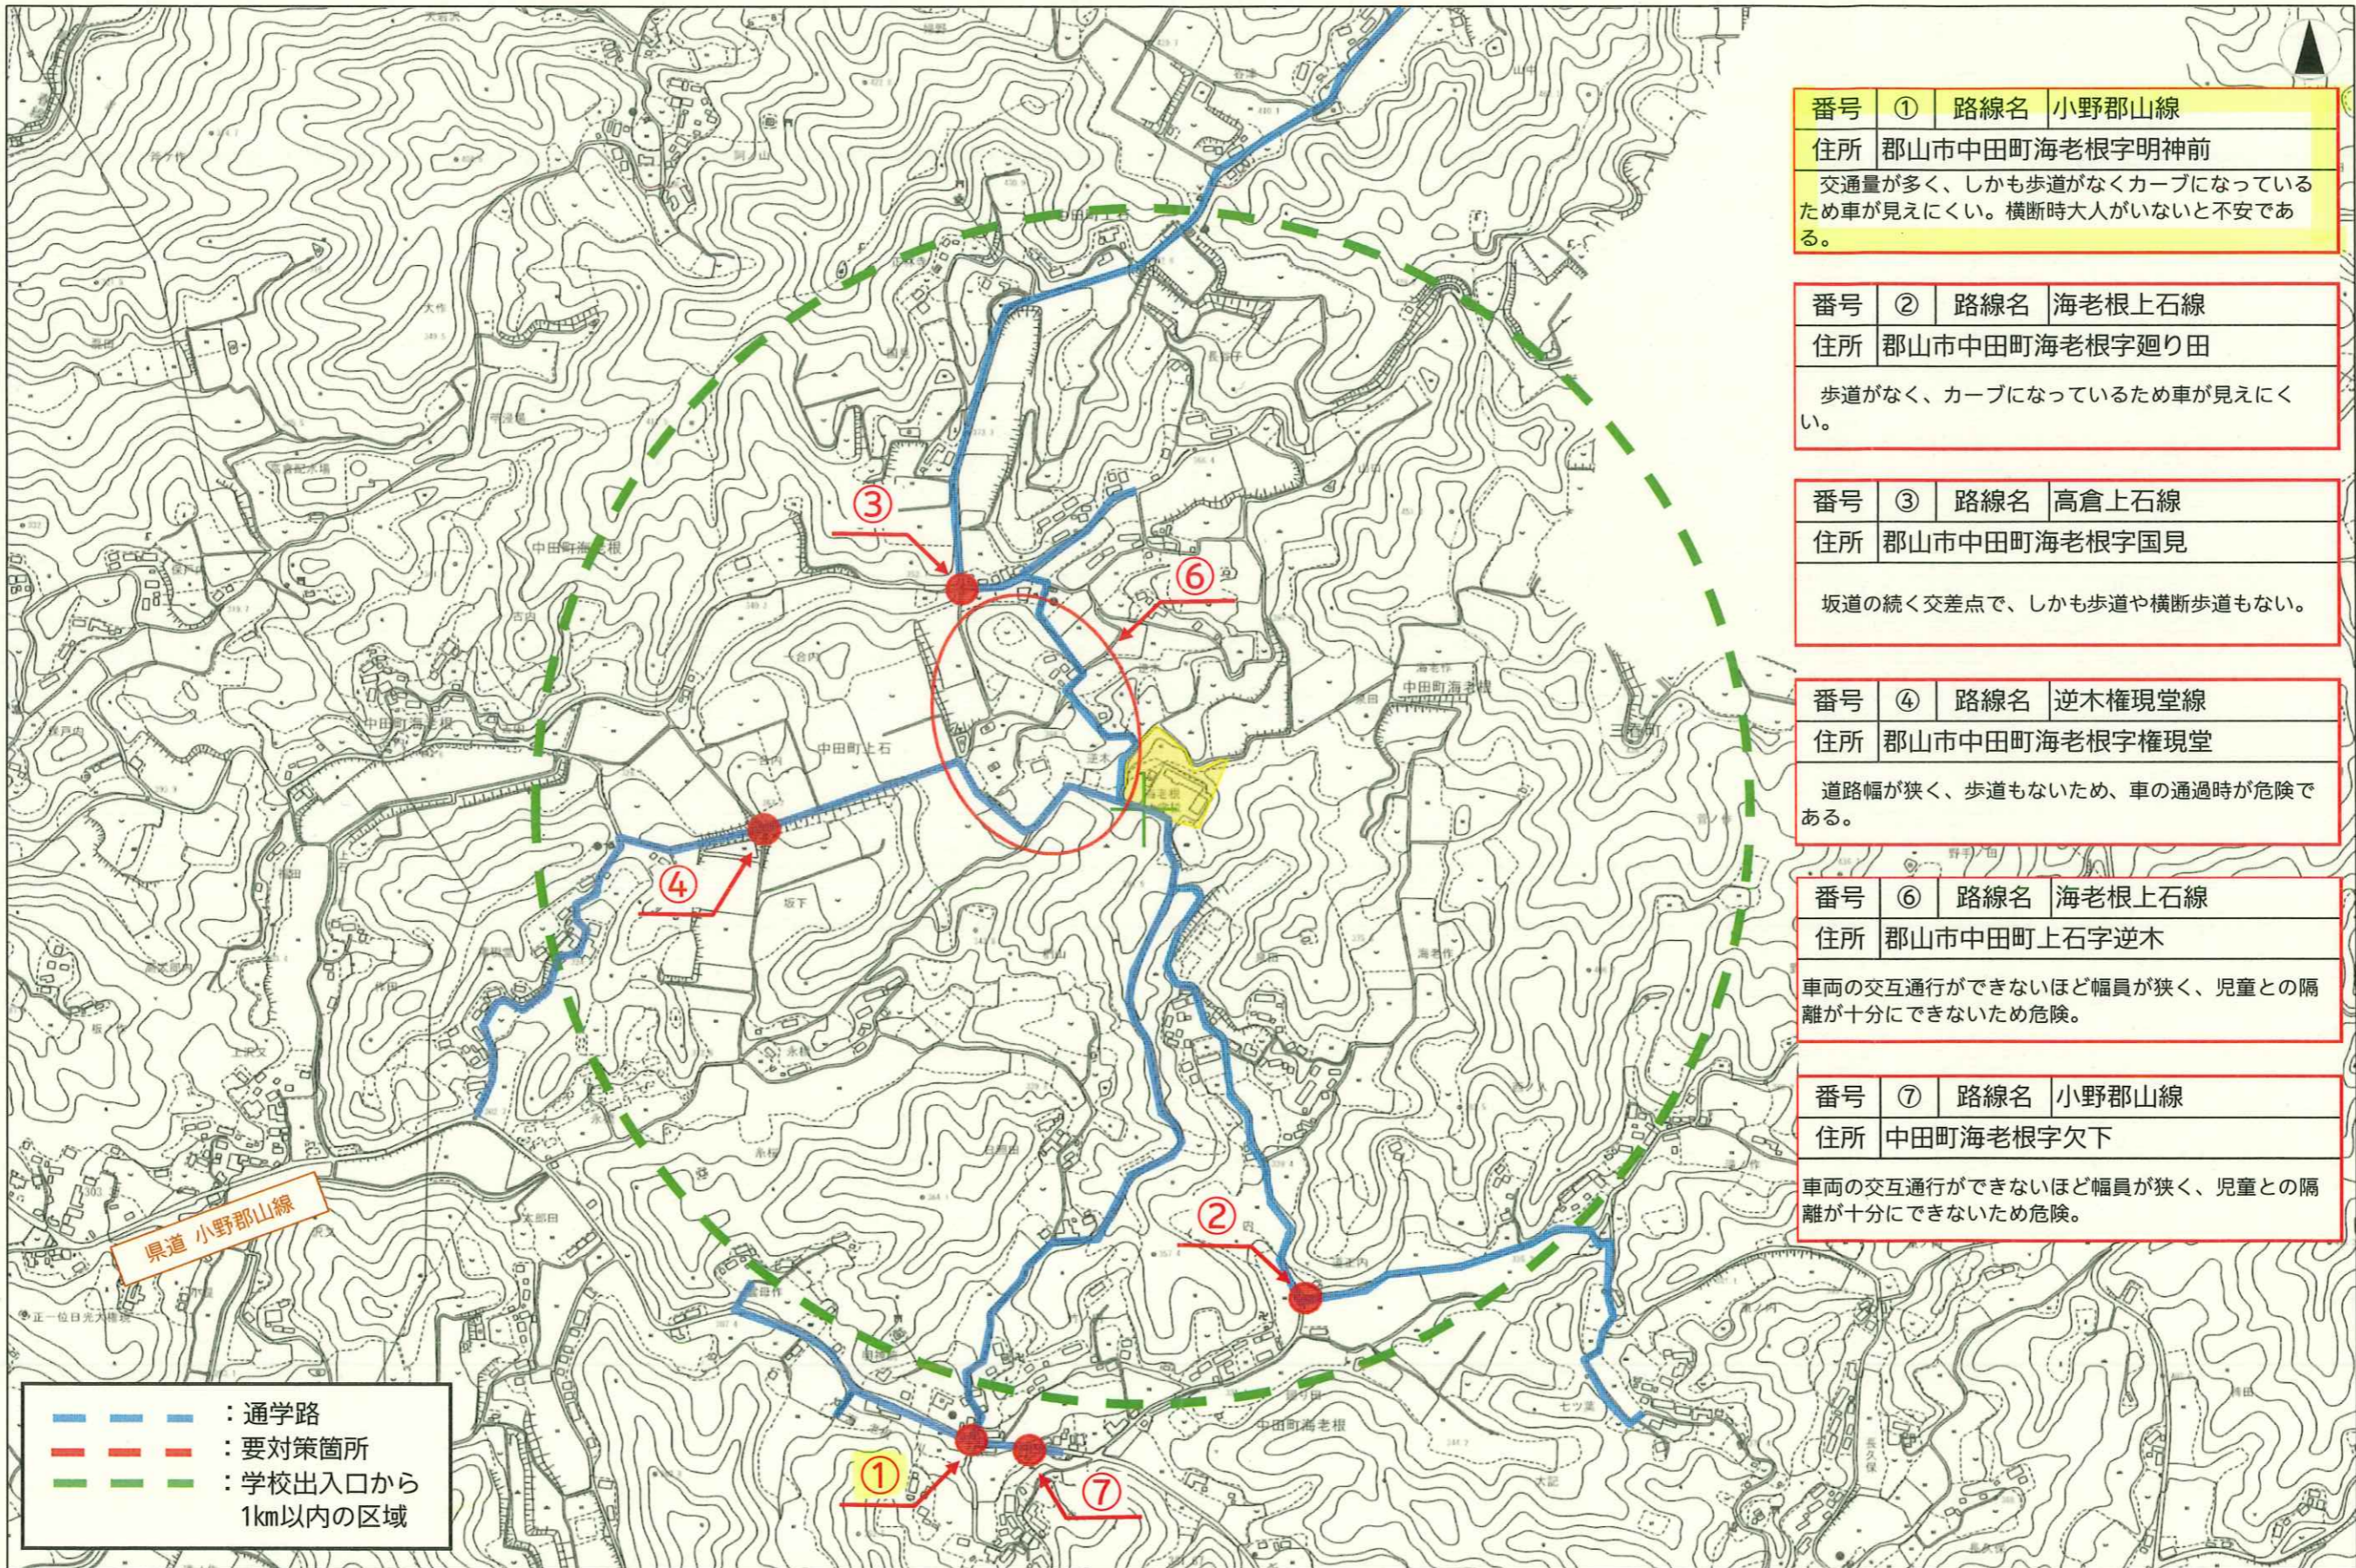
番号	①	路線名	小野郡山線
住所	郡山市中田町海老根字明神前		
交通量が多く、しかも歩道がなくカーブになっているため車が見えにくい。横断時大人がいないと不安である。

番号	②	路線名	海老根上石線
住所	郡山市中田町海老根字廻り田		
歩道がなく、カーブになっているため車が見えにくい。

番号	③	路線名	高倉上石線
住所	郡山市中田町海老根字国見		
坂道の続く交差点で、しかも歩道や横断歩道もない。

番号	④	路線名	逆木権現堂線
住所	郡山市中田町海老根字権現堂		
道路幅が狭く、歩道もないため、車の通過時が危険である。

番号	⑥	路線名	海老根上石線
住所	郡山市中田町上石字逆木		
車両の交互通行ができないほど幅員が狭く、児童との隔離が十分にできないため危険。

番号	⑦	路線名	小野郡山線
住所	中田町海老根字欠下		
車両の交互通行ができないほど幅員が狭く、児童との隔離が十分にできないため危険。

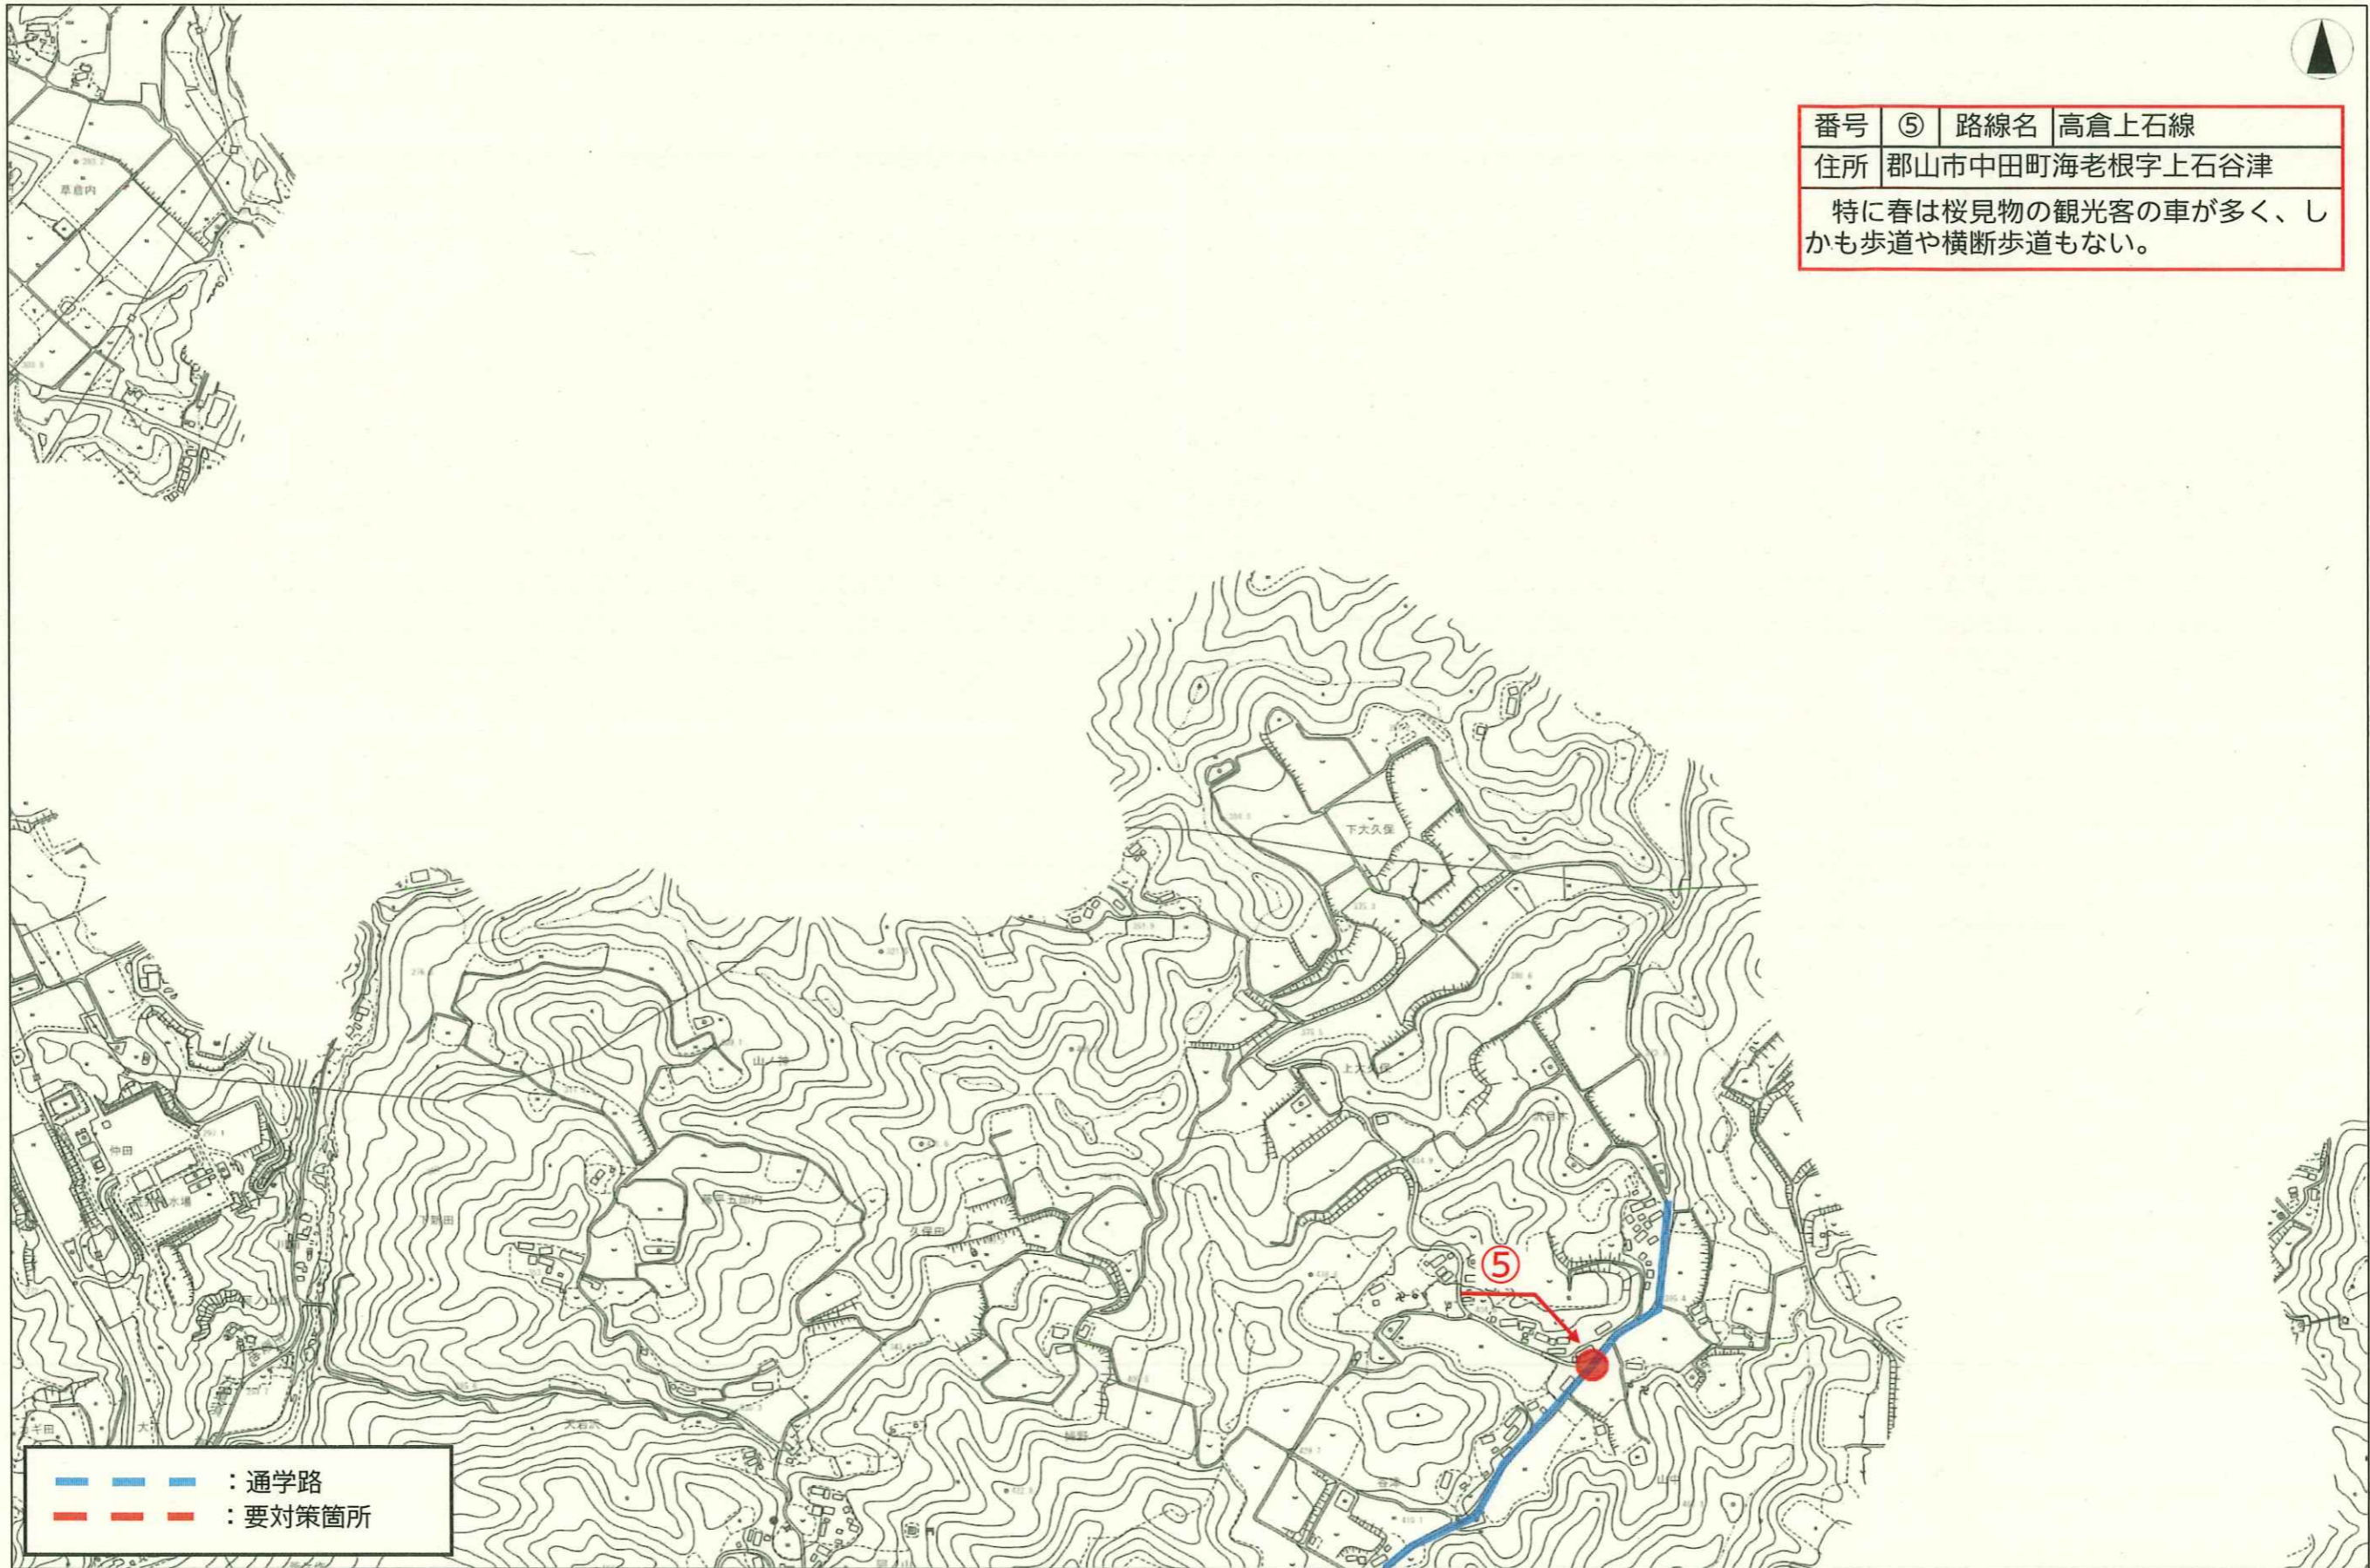
番号	⑤	路線名	高倉上石線
住所	郡山市中田町海老根字上石谷津		
特に春は桜見物の観光客の車が多く、しかも歩道や横断歩道もない。
