地震被害物件調書（建物等）に関する被害状況写真

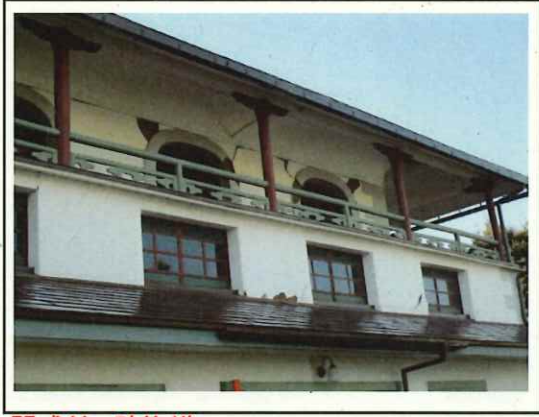
開成館 壁修繕

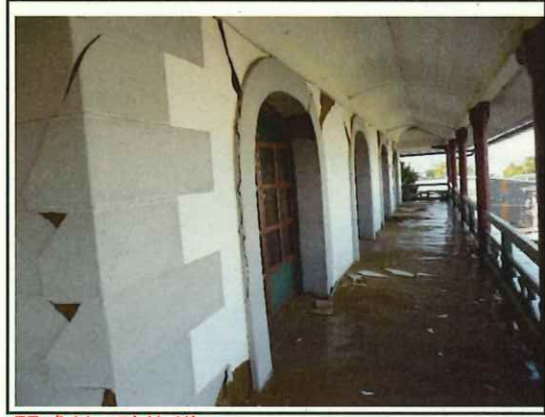
開成館 壁修繕

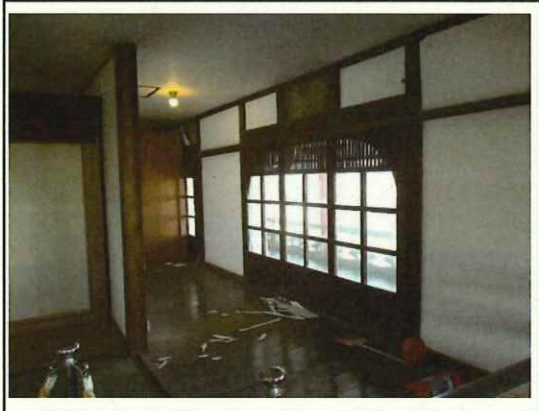
開成館 壁修繕

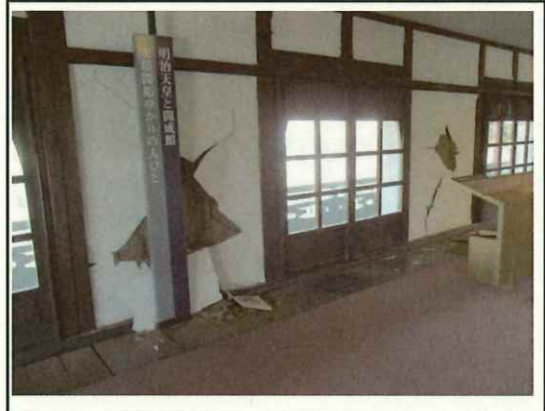
開成館 壁修繕

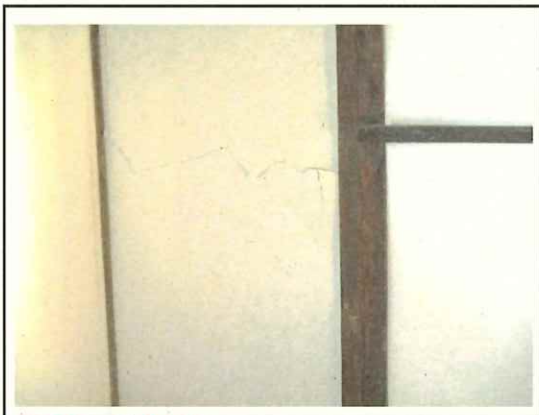
開成館 壁修繕

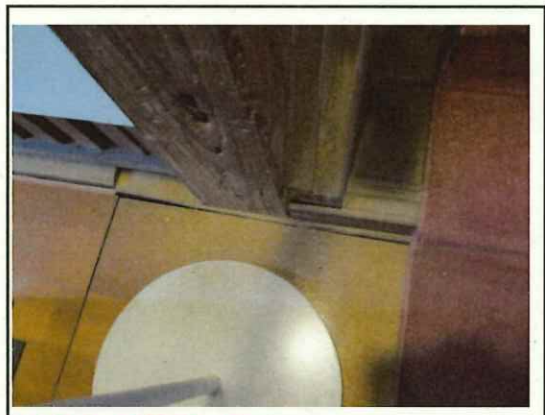
開成館 床等木工事

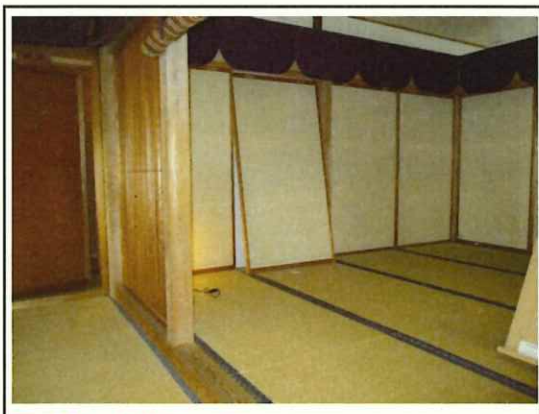
開成館 床等木工事

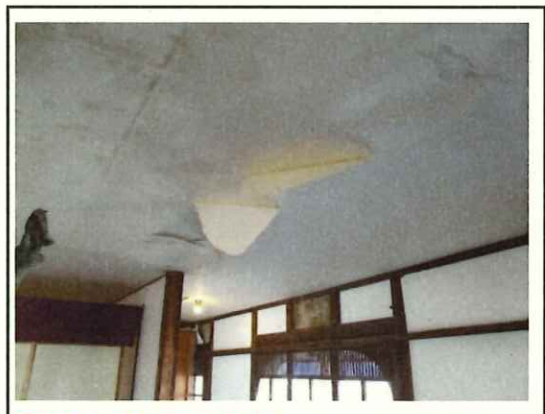
開成館3階 天井修繕

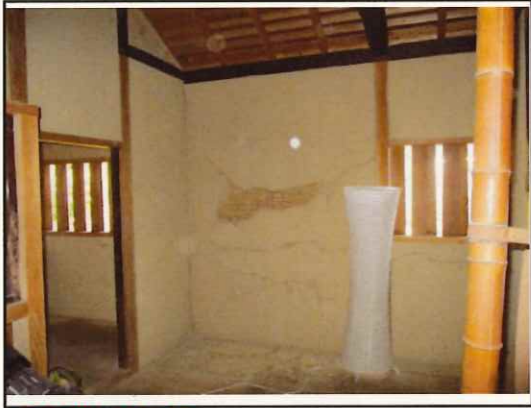
立岩邸 壁修繕

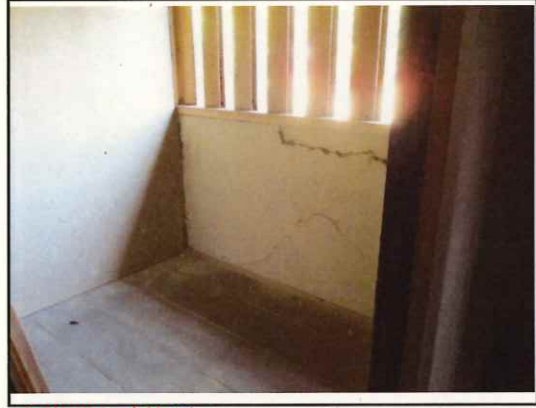
立岩邸 壁修繕

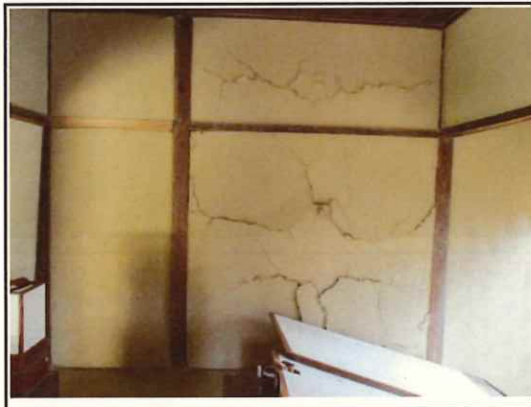
立岩邸 壁修繕

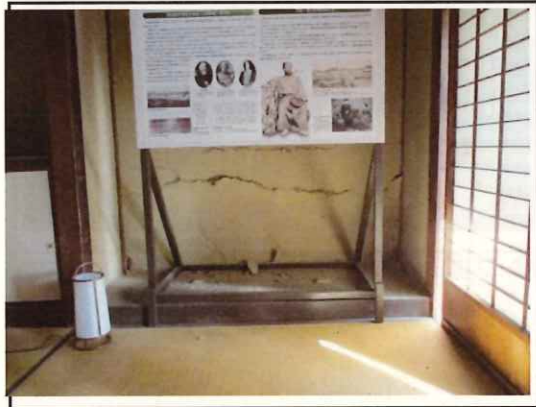
立岩邸 壁修繕

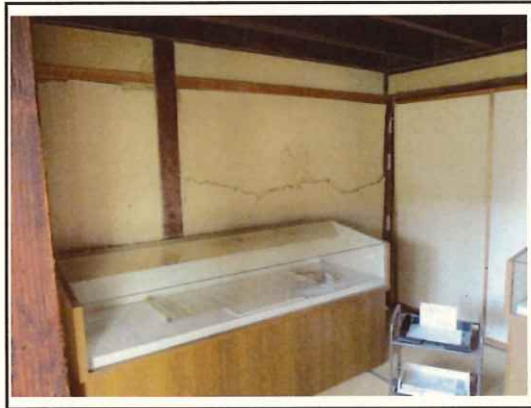
立岩邸 壁修繕

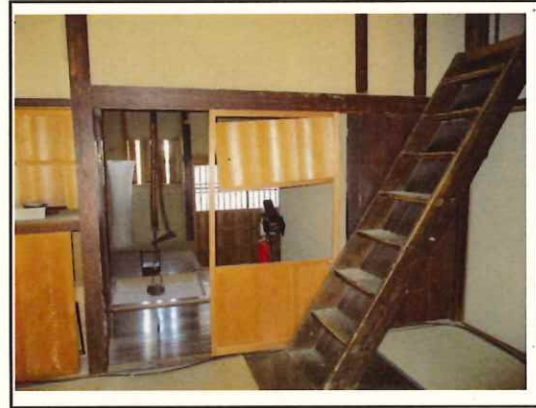
立岩邸 建具修繕

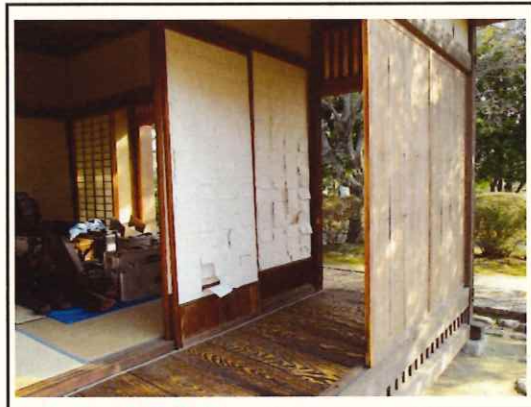
立岩邸 建具修繕

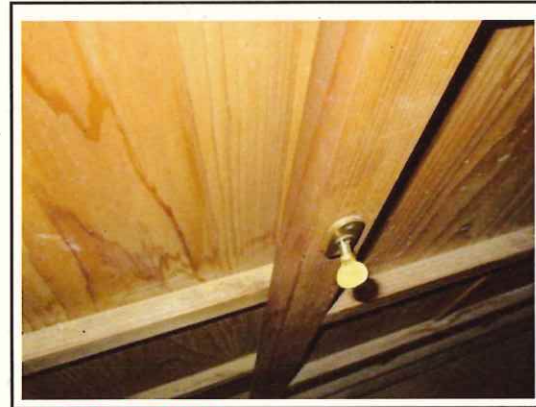
立岩邸 建具修繕

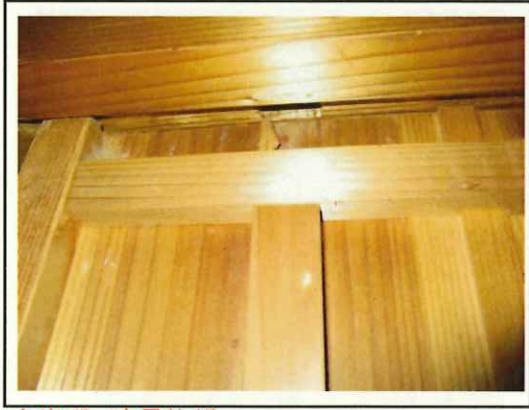
立岩邸 建具修繕

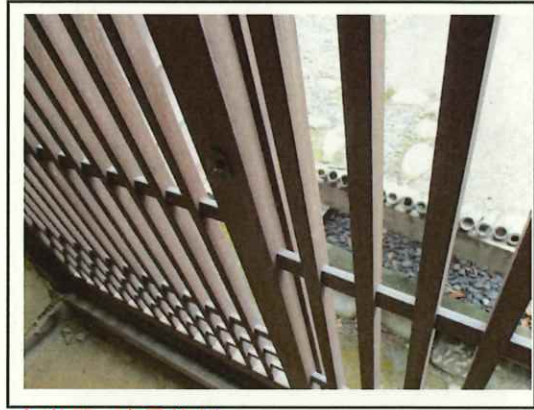
立岩邸 建具修繕

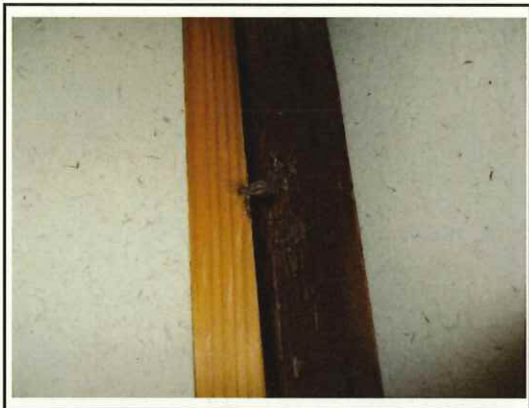
立岩邸 建具修繕

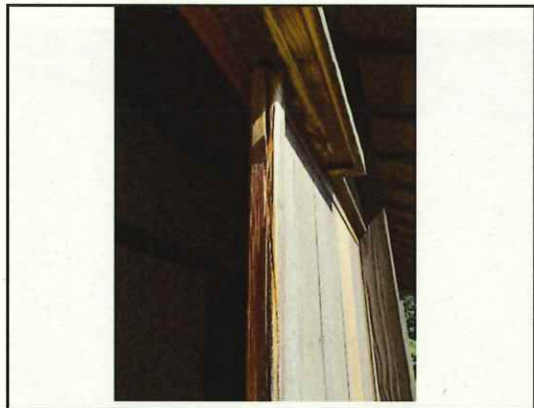
立岩邸 建具修繕

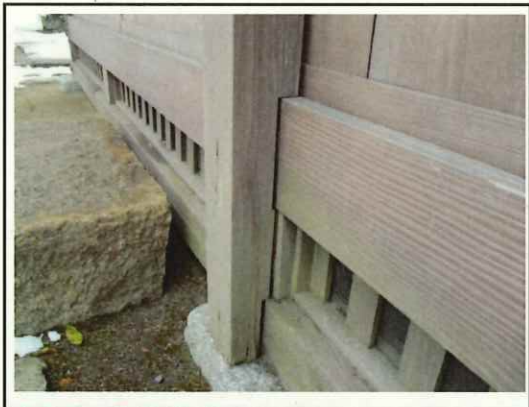
立岩邸 柱等修繕

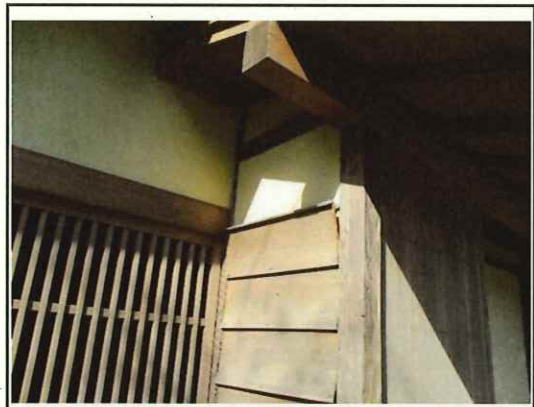
立岩邸 柱等修繕

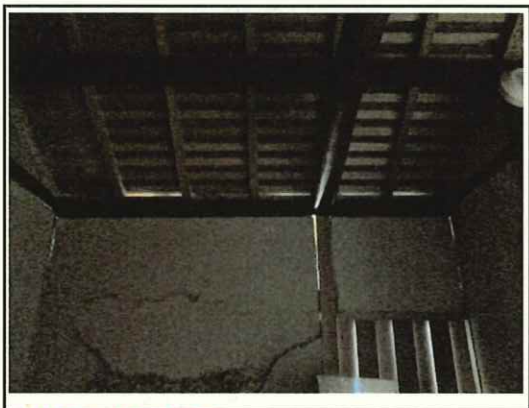
立岩邸 柱等修繕

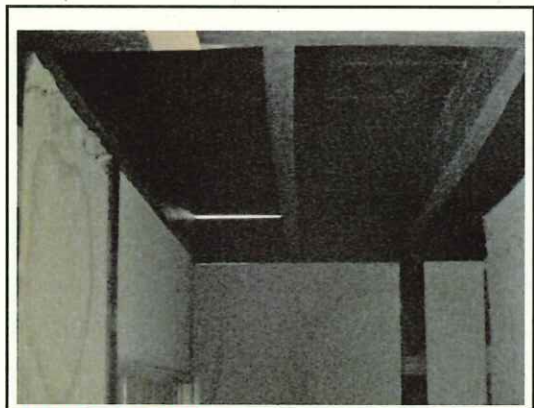
立岩邸 柱等修繕

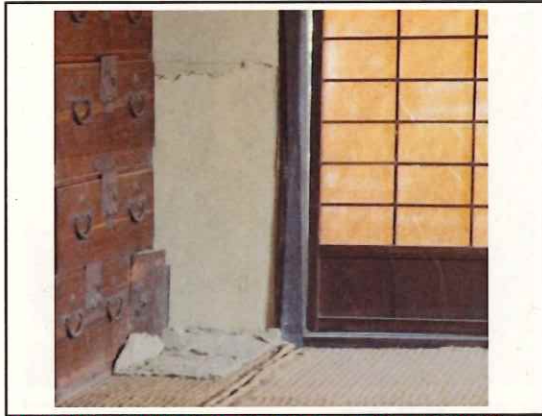
安積開拓入植者住宅(旧小山家) 壁修繕

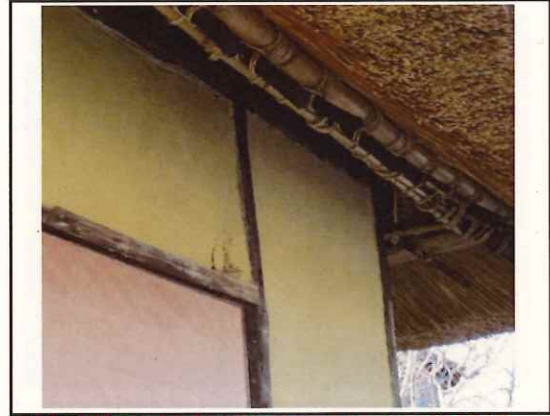
安積開拓入植者住宅(旧小山家) 壁修繕

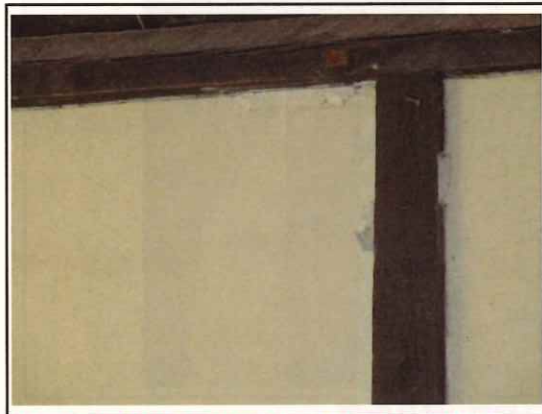
安積開拓入植者住宅(旧小山家) 壁修繕

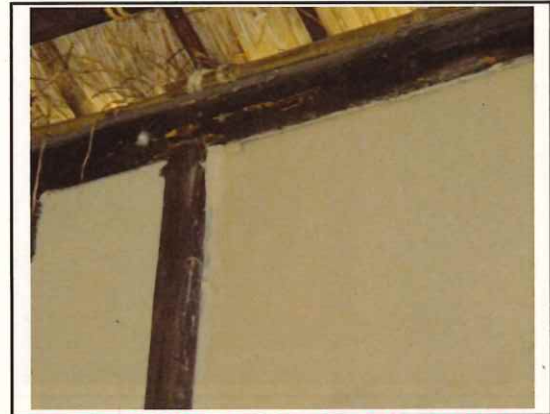
安積開拓入植者住宅(旧小山家) 壁修繕

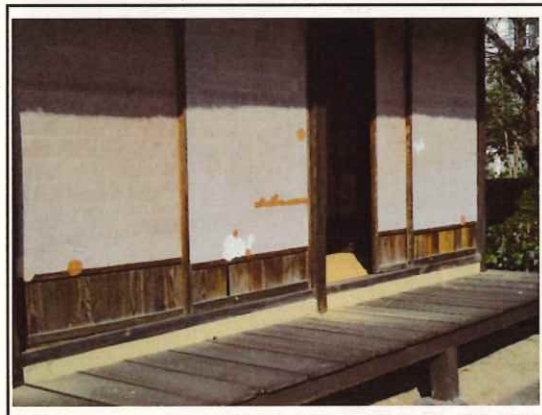
安積開拓入植者住宅(旧小山家) 建具修繕

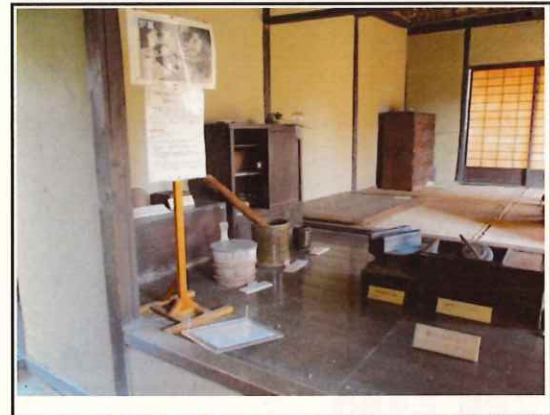
安積開拓入植者住宅(旧小山家) 建具修繕

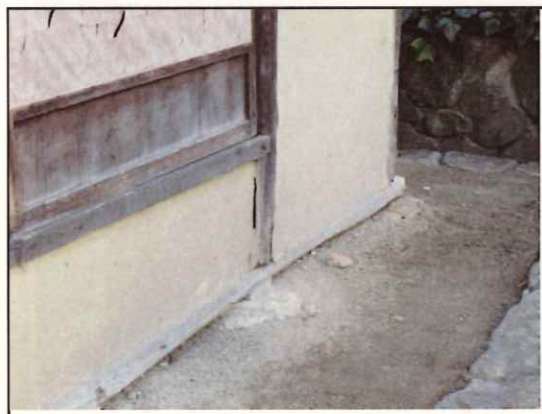
安積開拓入植者住宅(旧小山家) 柱修繕

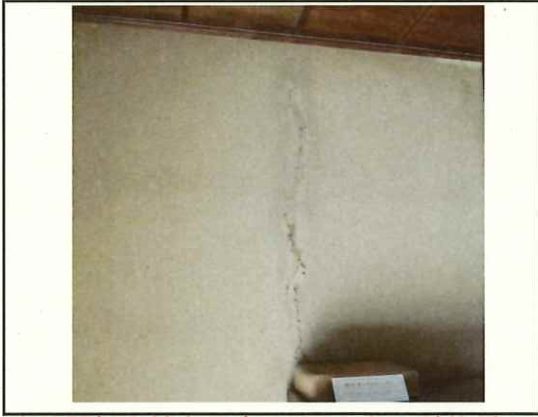
安積開拓入植者住宅(旧坪内家) 壁修繕

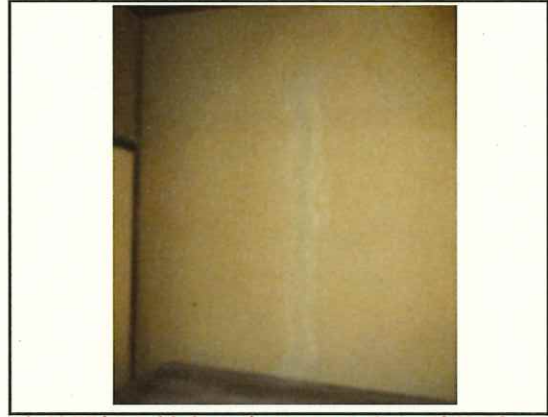
安積開拓入植者住宅(旧坪内家) 壁修繕

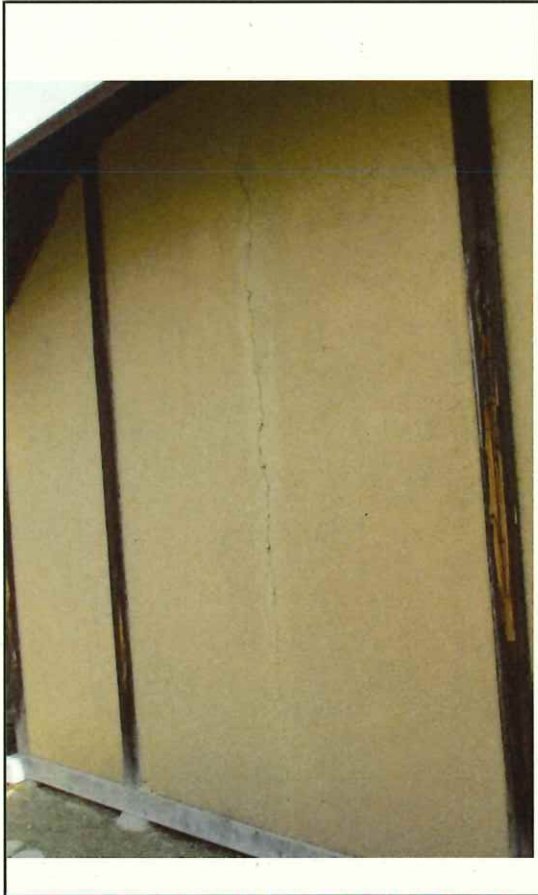
安積開拓入植者住宅(旧坪内家) 壁修繕

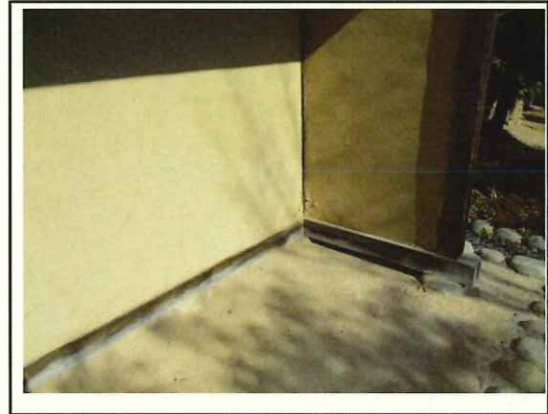
安積開拓入植者住宅(旧坪内家) 壁修繕

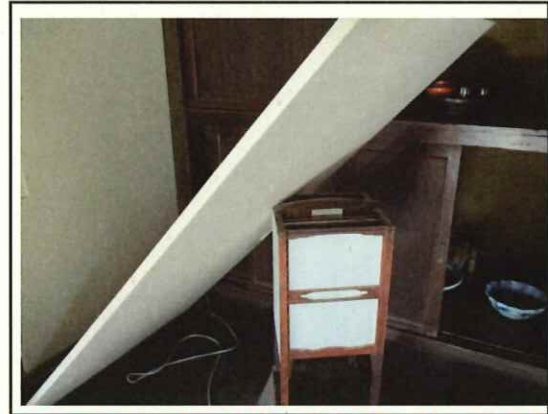
安積開拓入植者住宅(旧坪内家) 建具修繕

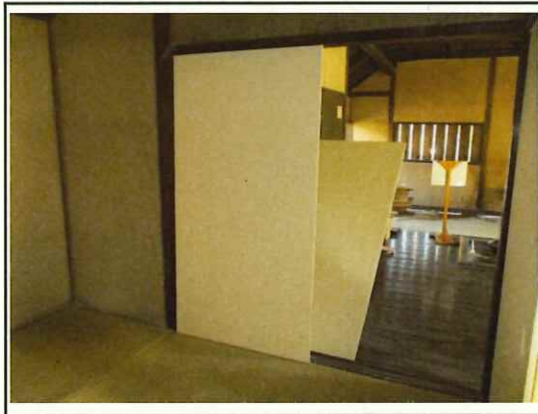
安積開拓入植者住宅(旧坪内家) 建具修繕

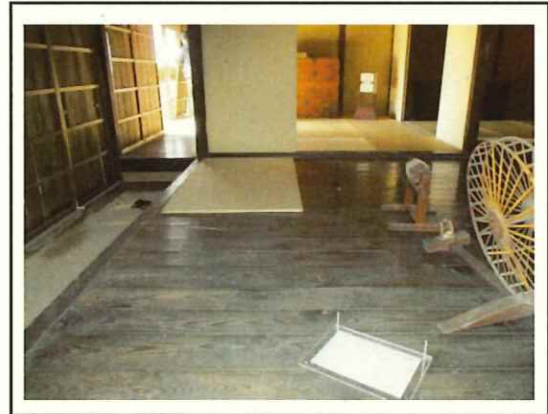
安積開拓入植者住宅(旧坪内家) 建具修繕
