大成小学校・柴宮小学校 通学路の合同点検

点検日：令和2年9月4日（金）

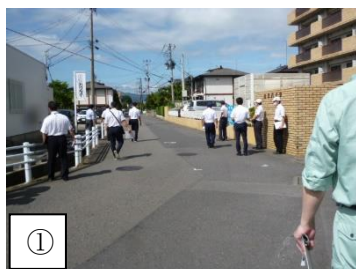
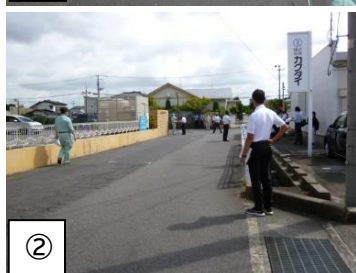
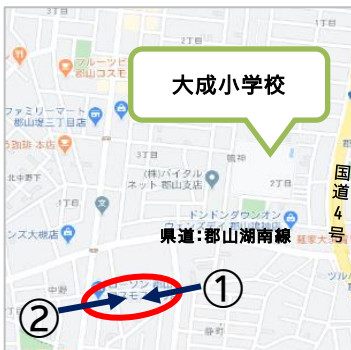
【対策会議：大成小学校】

大成小学校の点検箇所(箇所番号①②)では、こども達が登校する道路南側に側溝が通り、防護柵の間からこども達が転落する怖れがあります。より安全な道路北側へ歩行スペースを確保するために、対策会議では、(道路北側へ)外側線やグリーンベルト(歩行部を緑色にカラー化する)の設置について検討されました。

- ◎ 外側線・路面標示の設置
- ◎ グリーンベルトの設置
- ◎ 側溝改修の検討 等

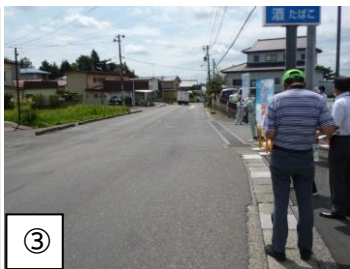
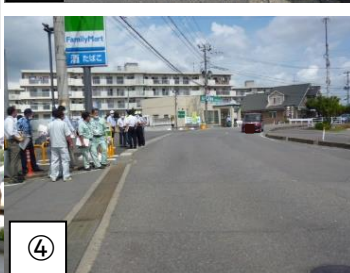
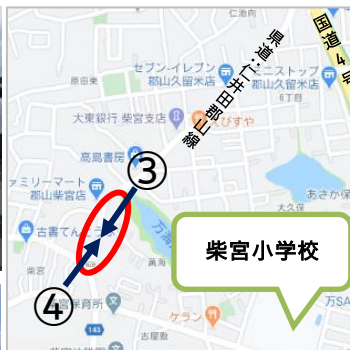
【対策会議：柴宮小学校】

続いて、柴宮小学校では、県道仁井田郡山線沿いの通学路(箇所番号③④)について点検が行われました。こども達が登下校する県道西側には歩道が無いうえ、歩車道を分ける外側線が一部薄くなっている箇所が見られました。こうした状況から対策会議では、外側線の補修(再塗装)やグリーンベルトの設置等について検討されました。

- ◎ 外側線の補修
- ◎ グリーンベルトの設置
- ◎ 信号機設置の検討 等
