通学路対策箇所図(金透小学校)

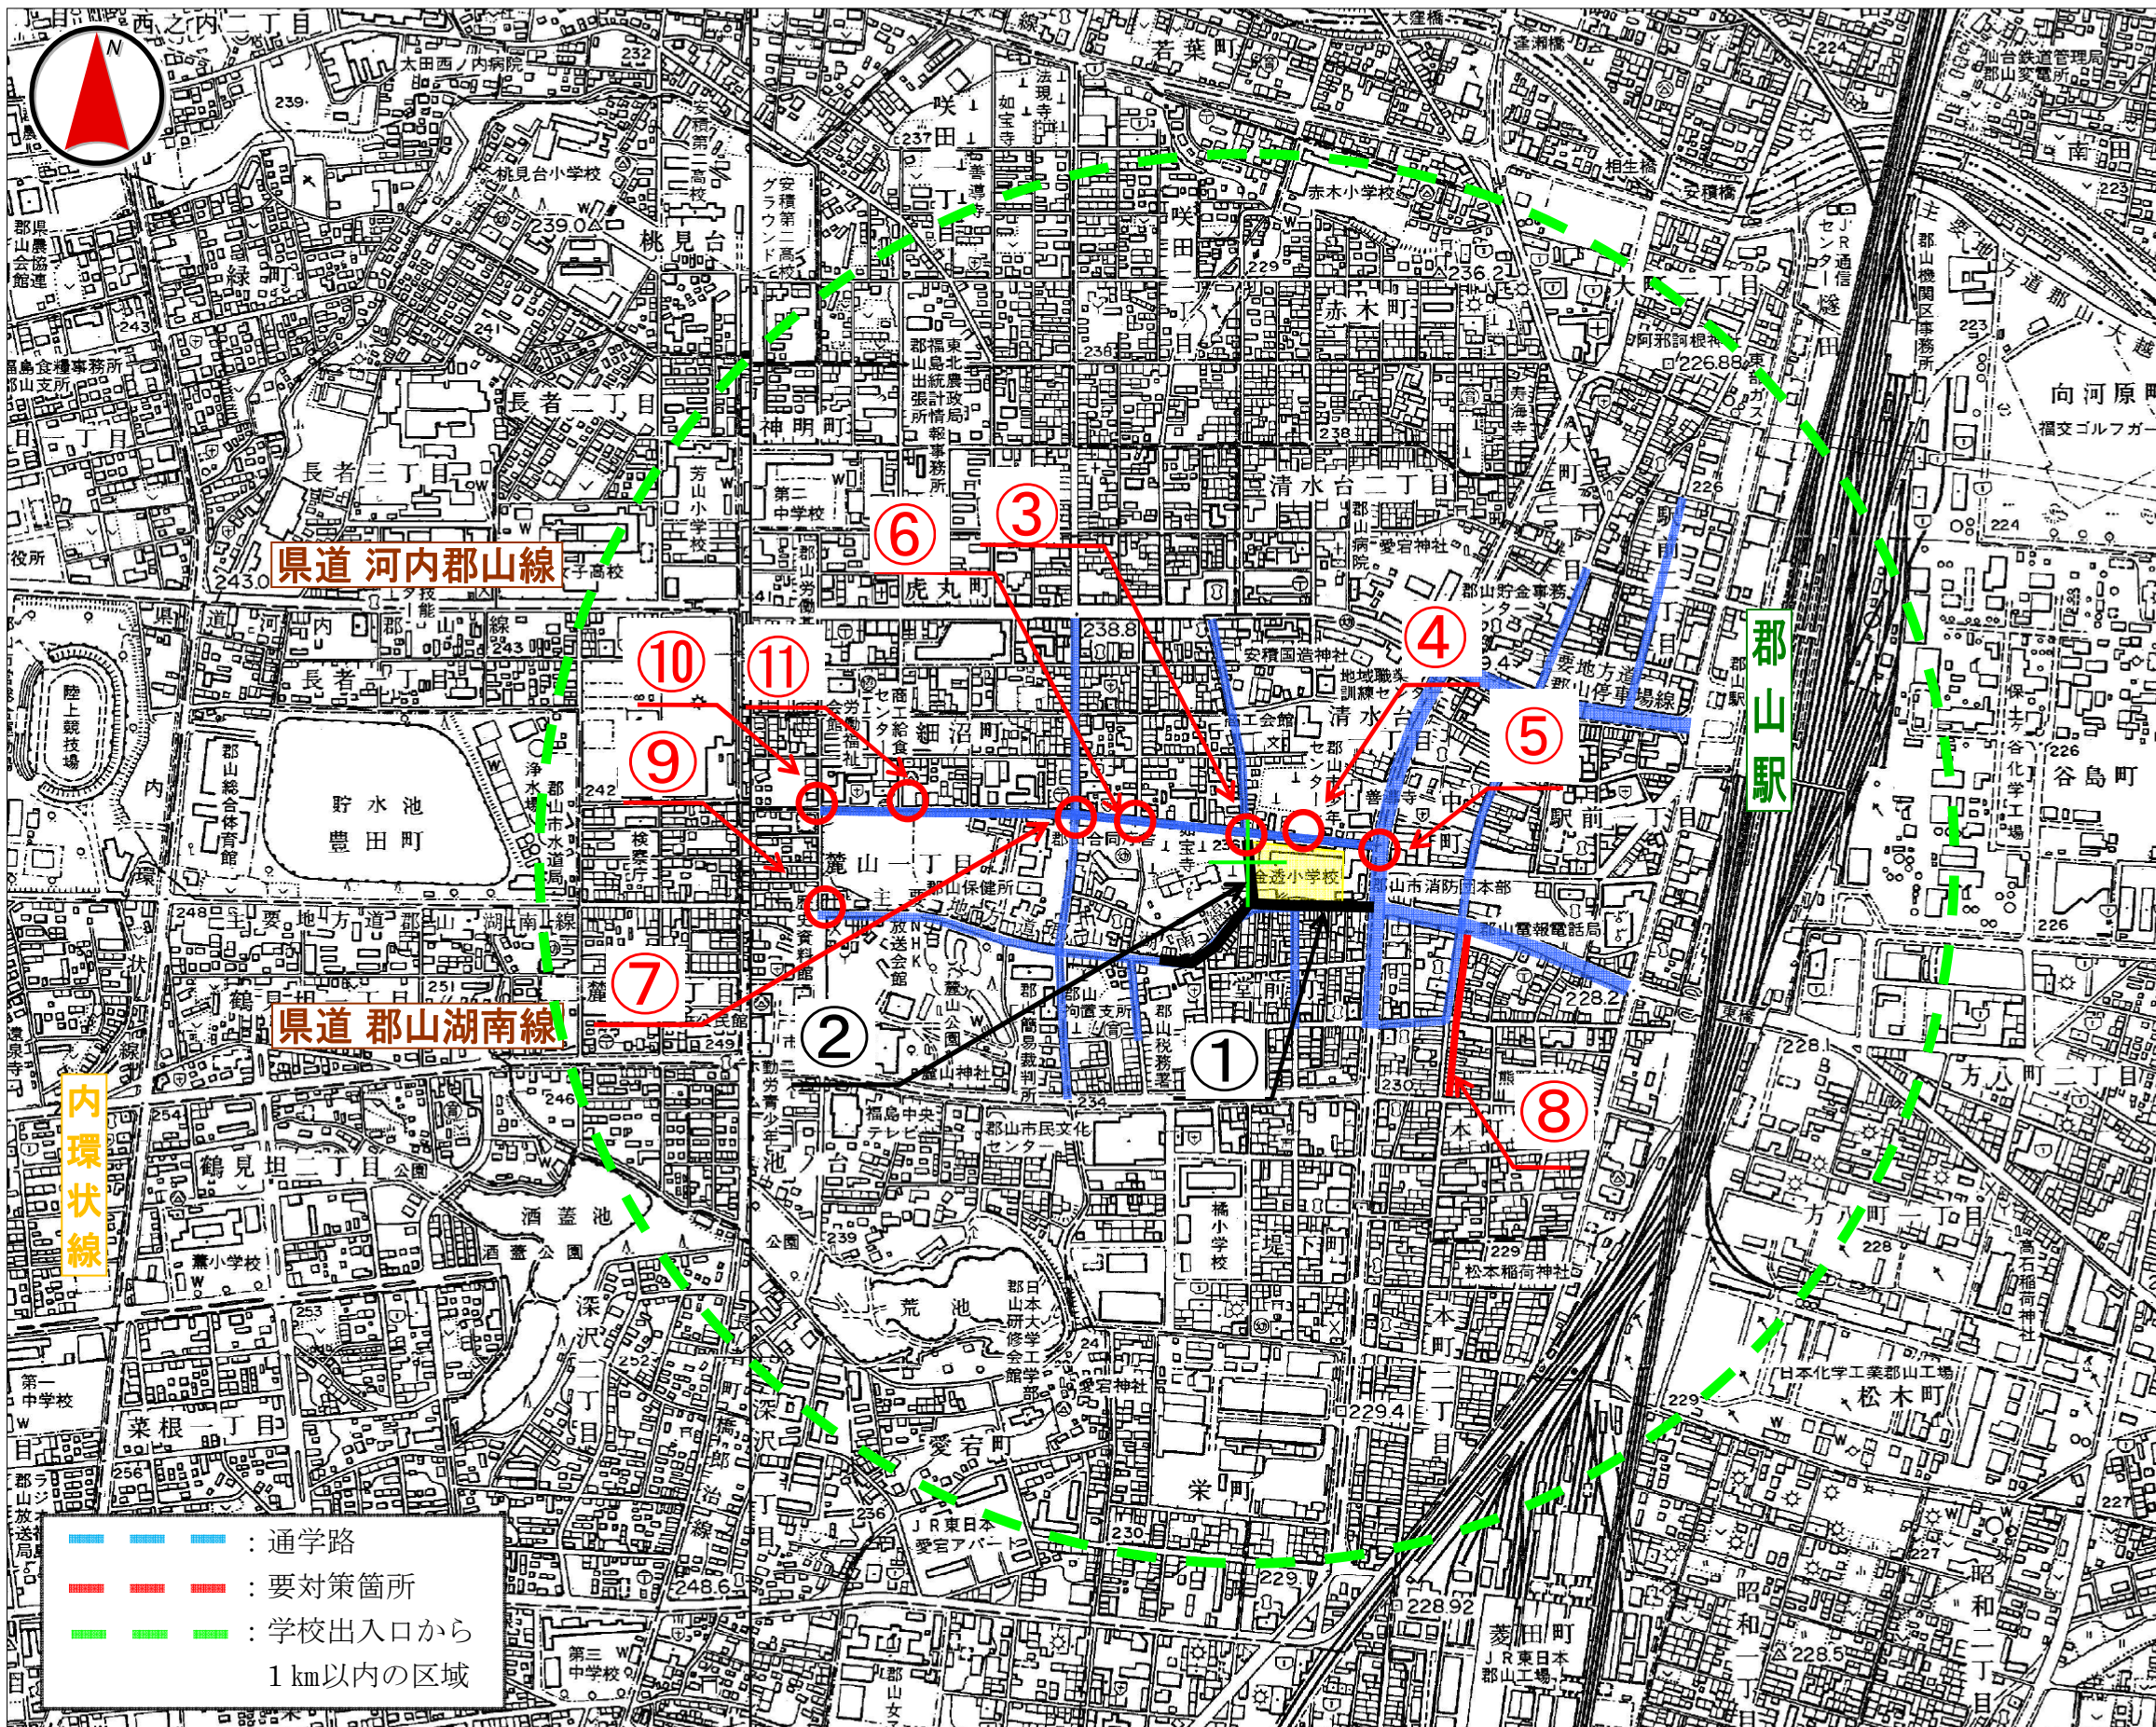
| | 交通量が多いことに加え、道路線形が悪く車が見えにくい。 | | |
| | 正門前の市道が狭く、急な坂道になっており危険。 | | |
| | 交通量が多いが、横断歩道がないため危険。 | | |
| | 交通量が多く、送迎された児童が駐車場から校舎側へ横断する際に危険。 | | |
| | 朝は自動車の通行量が多い、右側の見通しが悪いため停止線で止まらない車が多い。カラー舗装や横断歩道が劣化しており、見づらくて危険である。 | | |
| | 横断歩道があるが、スピードを出したまま通過する車が多く危険である。 | | |
| | 道路が狭いが交通量が多く危険である。 | | |
| | 途中から道幅が狭くなっており、自転車の通行量も多く危険 | | |
| | スピードを出す車が多く、歩道がないため危険。 | | |
| | 車通りが多く、朝は自転車も多く通る交差点であり、信号もないので危険である。 | | |
| | 車通りが多いT字路交差点に横断歩道があり、信号もないので危険である。 | | |
