郡山市通学路交通安全プログラム 対策状況写真

地区名	本庁地区
学校名	郡山市立開成小学校
箇所番号	1
対策内容	ポストコーンの設置

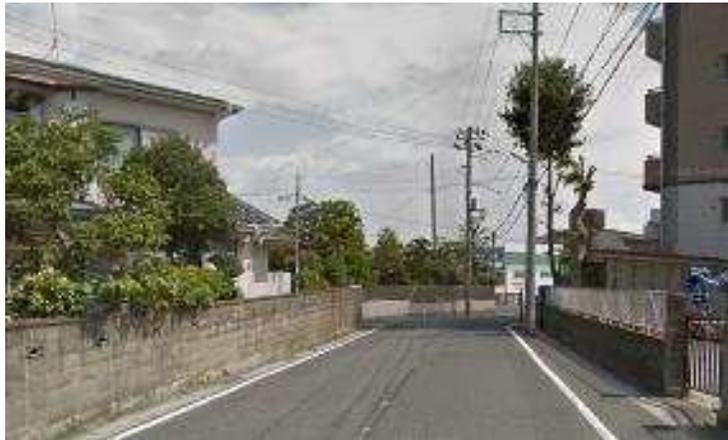
対策前

地区名	本庁地区
学校名	郡山市立開成小学校
箇所番号	4
対策内容	区画線 カーブミラー

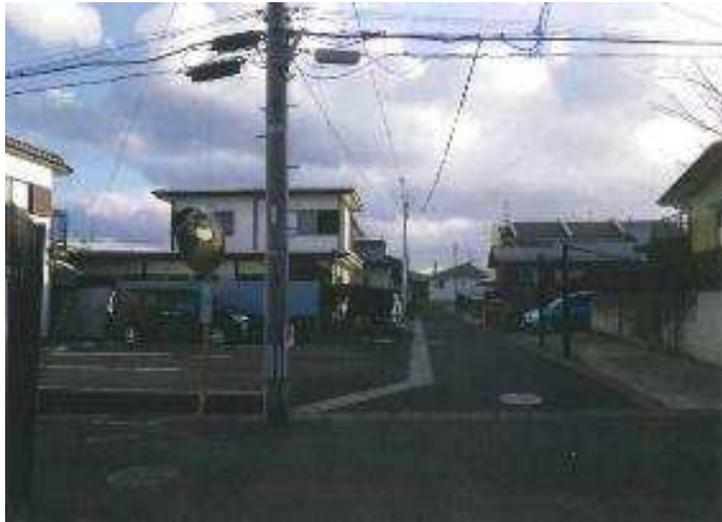
対策前

地区名	本庁地区
学校名	郡山市立開成小学校
箇所番号	6
対策内容	交差点内カラー舗装 カーブミラー

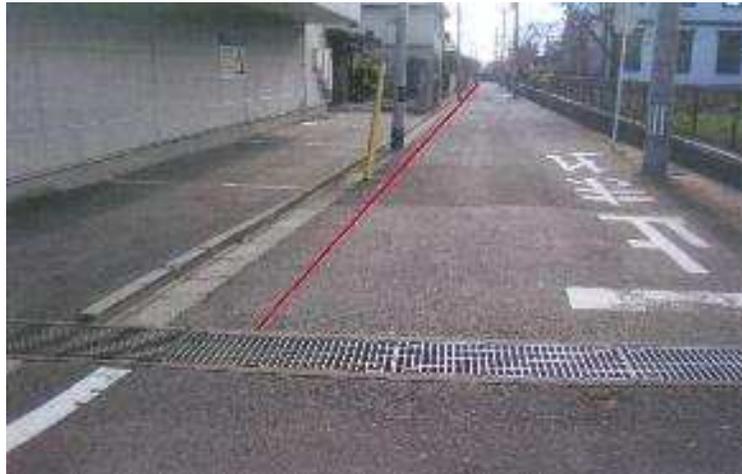
対策前

地区名	本庁地区
学校名	郡山市立開成小学校
箇所番号	7
対策内容	区画線 路肩カラー舗装

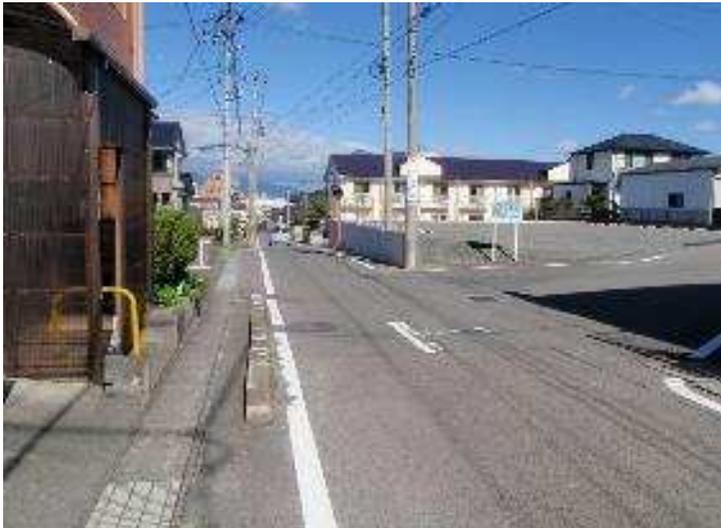
対策前

地区名	本庁地区
学校名	郡山市立開成小学校
箇所番号	11
対策内容	路面標示 ゼブラ帯の設置
