# 通学路対策箇所図(小山田小学校)

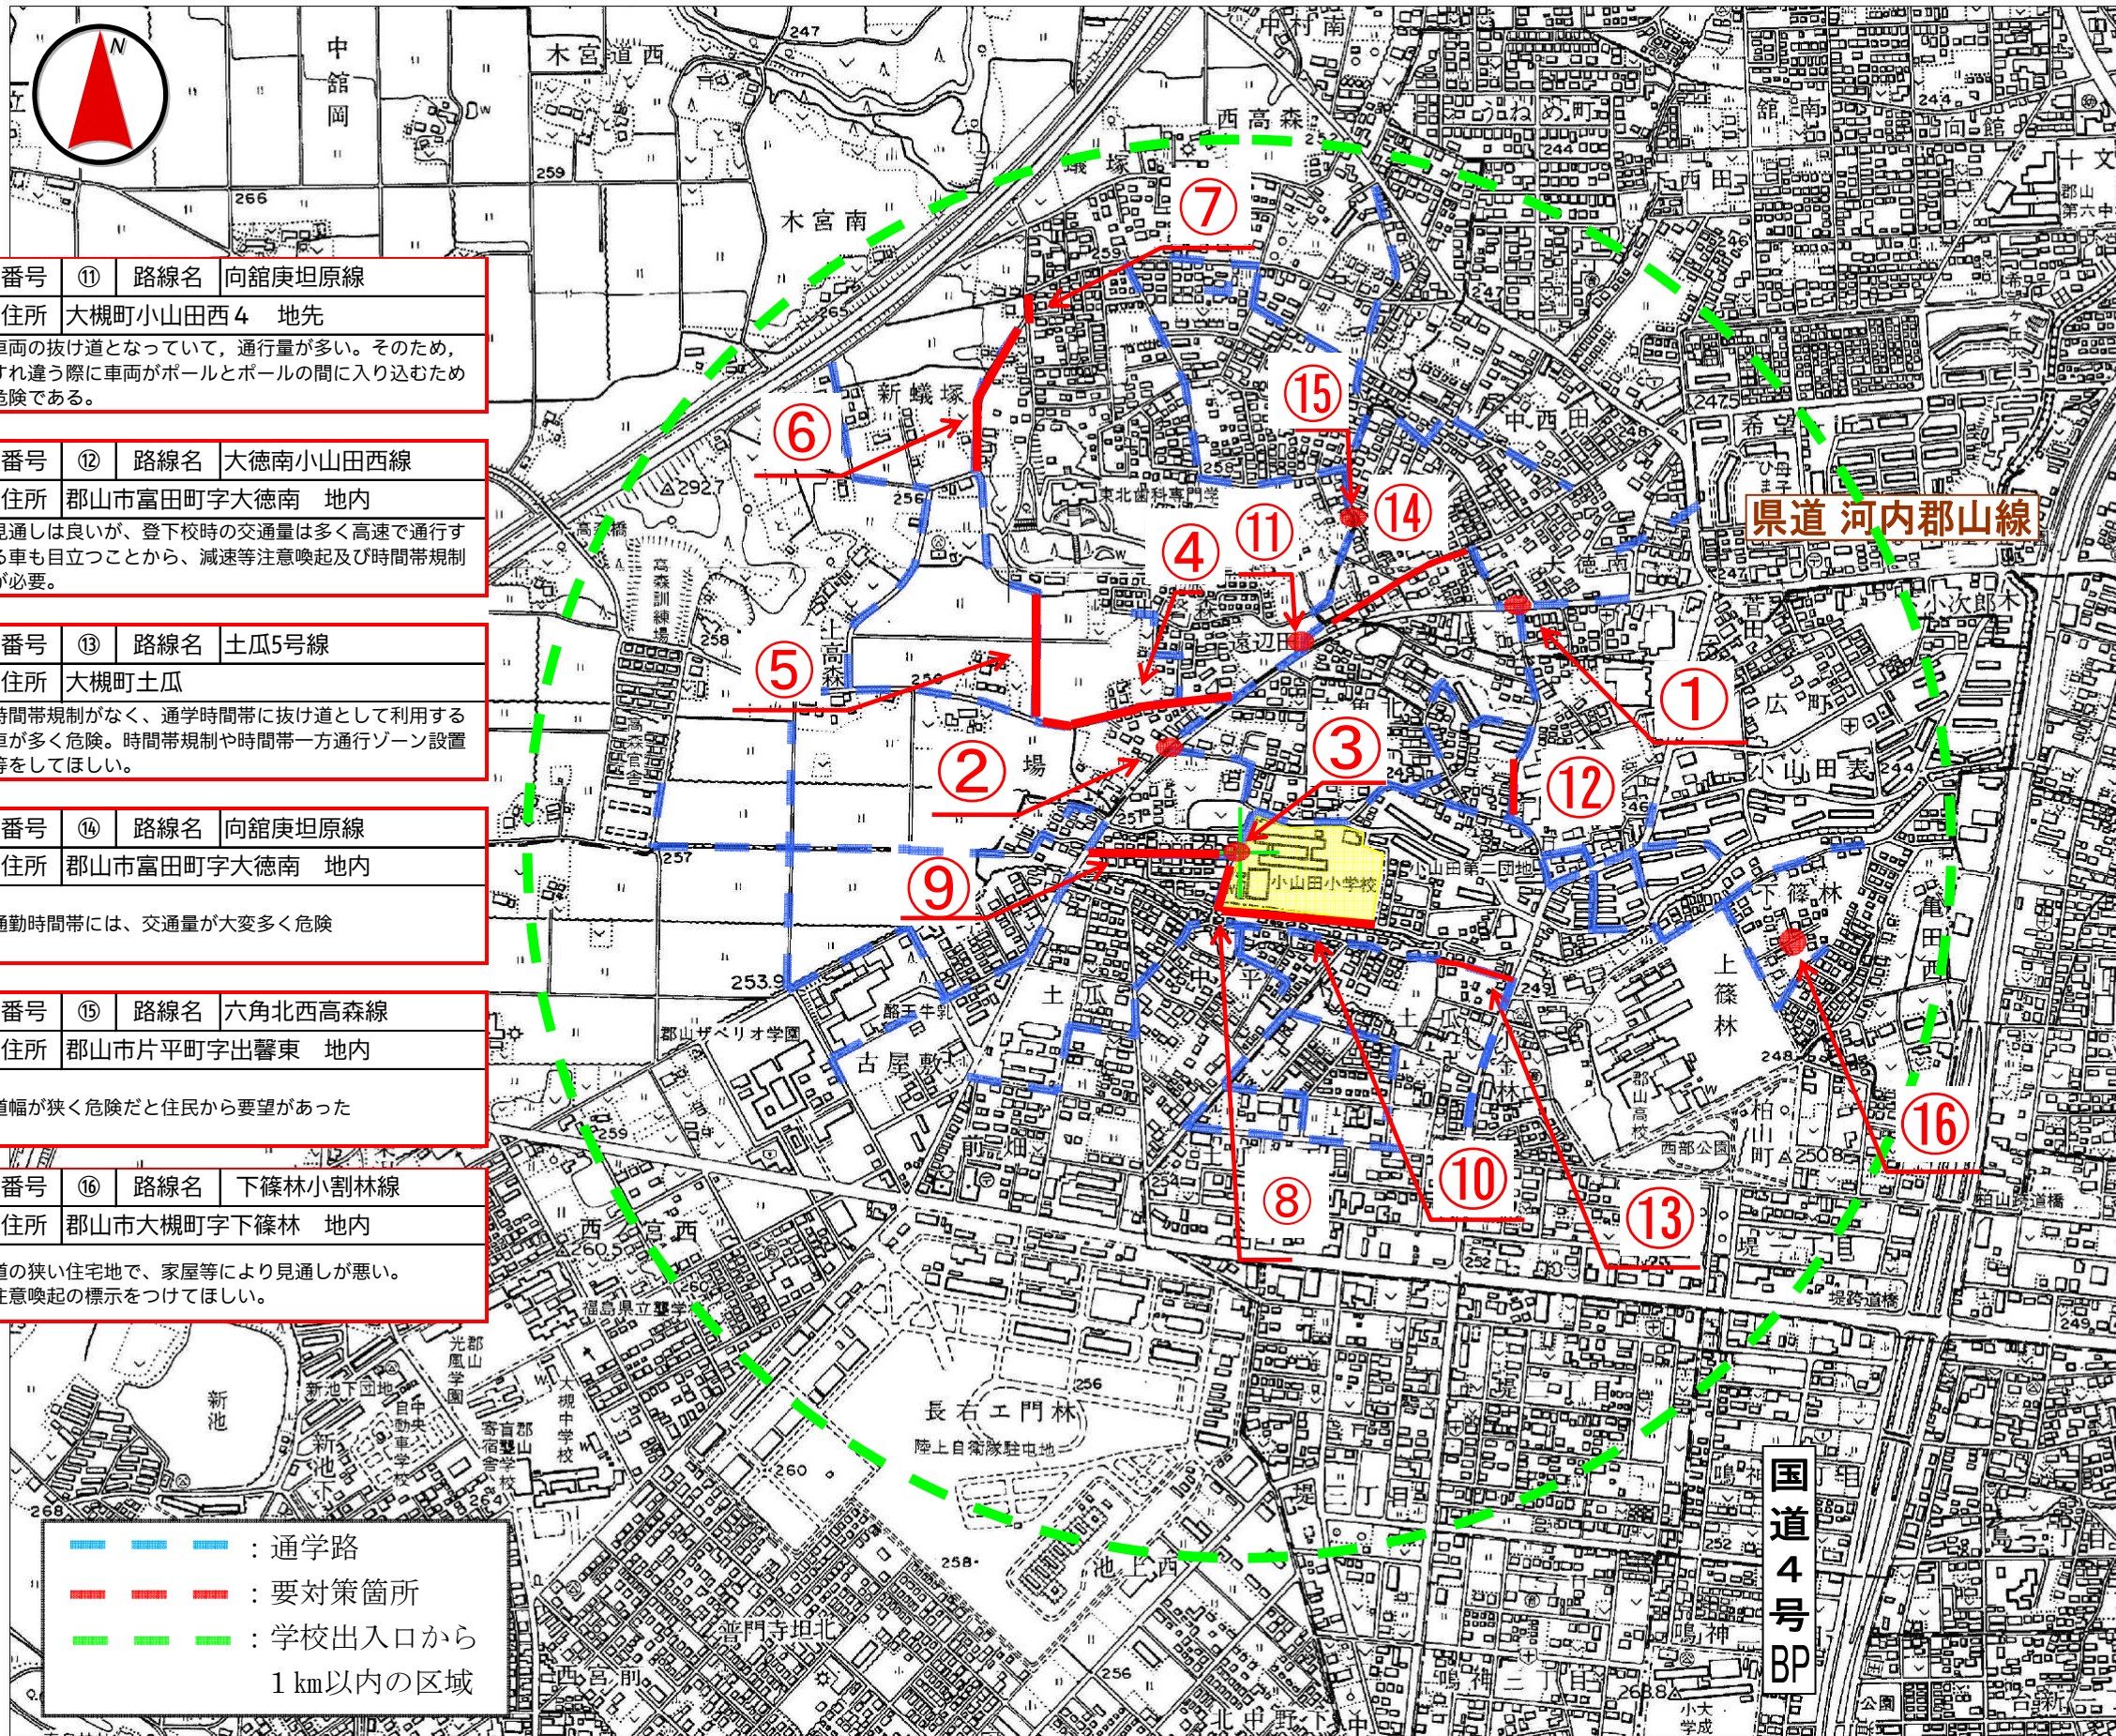
番号 ⑪ 路線名 向館庚坦原線  
住所 大槻町小山田西4 地先  
車両の抜け道となっていて、通行量が多い。そのため、すれ違う際に車両がボールとボールの間に入り込むため危険である。

番号 ⑫ 路線名 大徳南小山田西線  
住所 郡山市富田町字大徳南 地内  
見通しは良いが、登下校時の交通量は多く高速で通行する車も目立つことから、減速等注意喚起及び時間帯規制が必要。

番号 ⑬ 路線名 土瓜5号線  
住所 大槻町土瓜  
時間帯規制がなく、通学時間帯に抜け道として利用する車が多く危険。時間帯規制や時間帯一方通行ゾーン設置等をしてほしい。

番号 ⑭ 路線名 向館庚坦原線  
住所 郡山市富田町字大徳南 地内  
通勤時間帯には、交通量が非常に多く危険

番号 ⑮ 路線名 六角北西高森線  
住所 郡山市片平町字出警東 地内  
道幅が狭く危険だと住民から要望があった

番号 ⑯ 路線名 下篠林小割林線  
住所 郡山市大槻町字下篠林 地内  
道の狭い住宅地で、家屋等により見通しが悪い。注意喚起の標示をつけてほしい。

番号 ① 路線名 大徳南小山田西線  
住所 郡山市富田町字大徳南  
交通量が多く、横断歩道を渡るのに時間がかかる。

番号 ② 路線名 向館庚坦原線  
住所 郡山市大槻町字六角北  
横断歩道はあるが交通量が多く、横断できない。待機スペースがなく危険。

番号 ③ 路線名 土瓜六角線  
住所 郡山市大槻町字六角  
横断歩道もなく、朝晩の車の数も比較的多い。

番号 ④ 路線名 向館庚坦原線  
住所 郡山市片平町字釜場 地内  
歩道もなく、通行量が多いため危険。

番号 ⑤ 路線名 前田新蟻塚線  
住所 郡山市片平町字釜場 地内  
幅員が狭いため、通学時に車両と児童の十分な距離が取れず危険。

番号 ⑥ 路線名 前田木宮東線  
住所 郡山市片平町字新蟻塚 地内  
幅員が狭く、側溝に蓋がなく危険。

番号 ⑦ 路線名 前田木宮東線  
住所 郡山市片平町字新蟻塚 地内  
交通量が多く、スピードを出す車が多い。

番号 ⑧ 路線名 土瓜六角線  
住所 郡山市大槻町土瓜 地内  
橋の上が狭く、通学時に車が通る際危険である。

番号 ⑨ 路線名 六角1号線  
住所 郡山市大槻町六角 地内  
グリーンベルトを設置してほしい。

番号 ⑩ 路線名 六角6号線  
住所 大槻町字六角 地内  
歩道はなく、児童は側溝の上を一列に並んで、登校している。速度制限の表示が道路にプリントされていない。
