通学路対策箇所図(大成小学校)

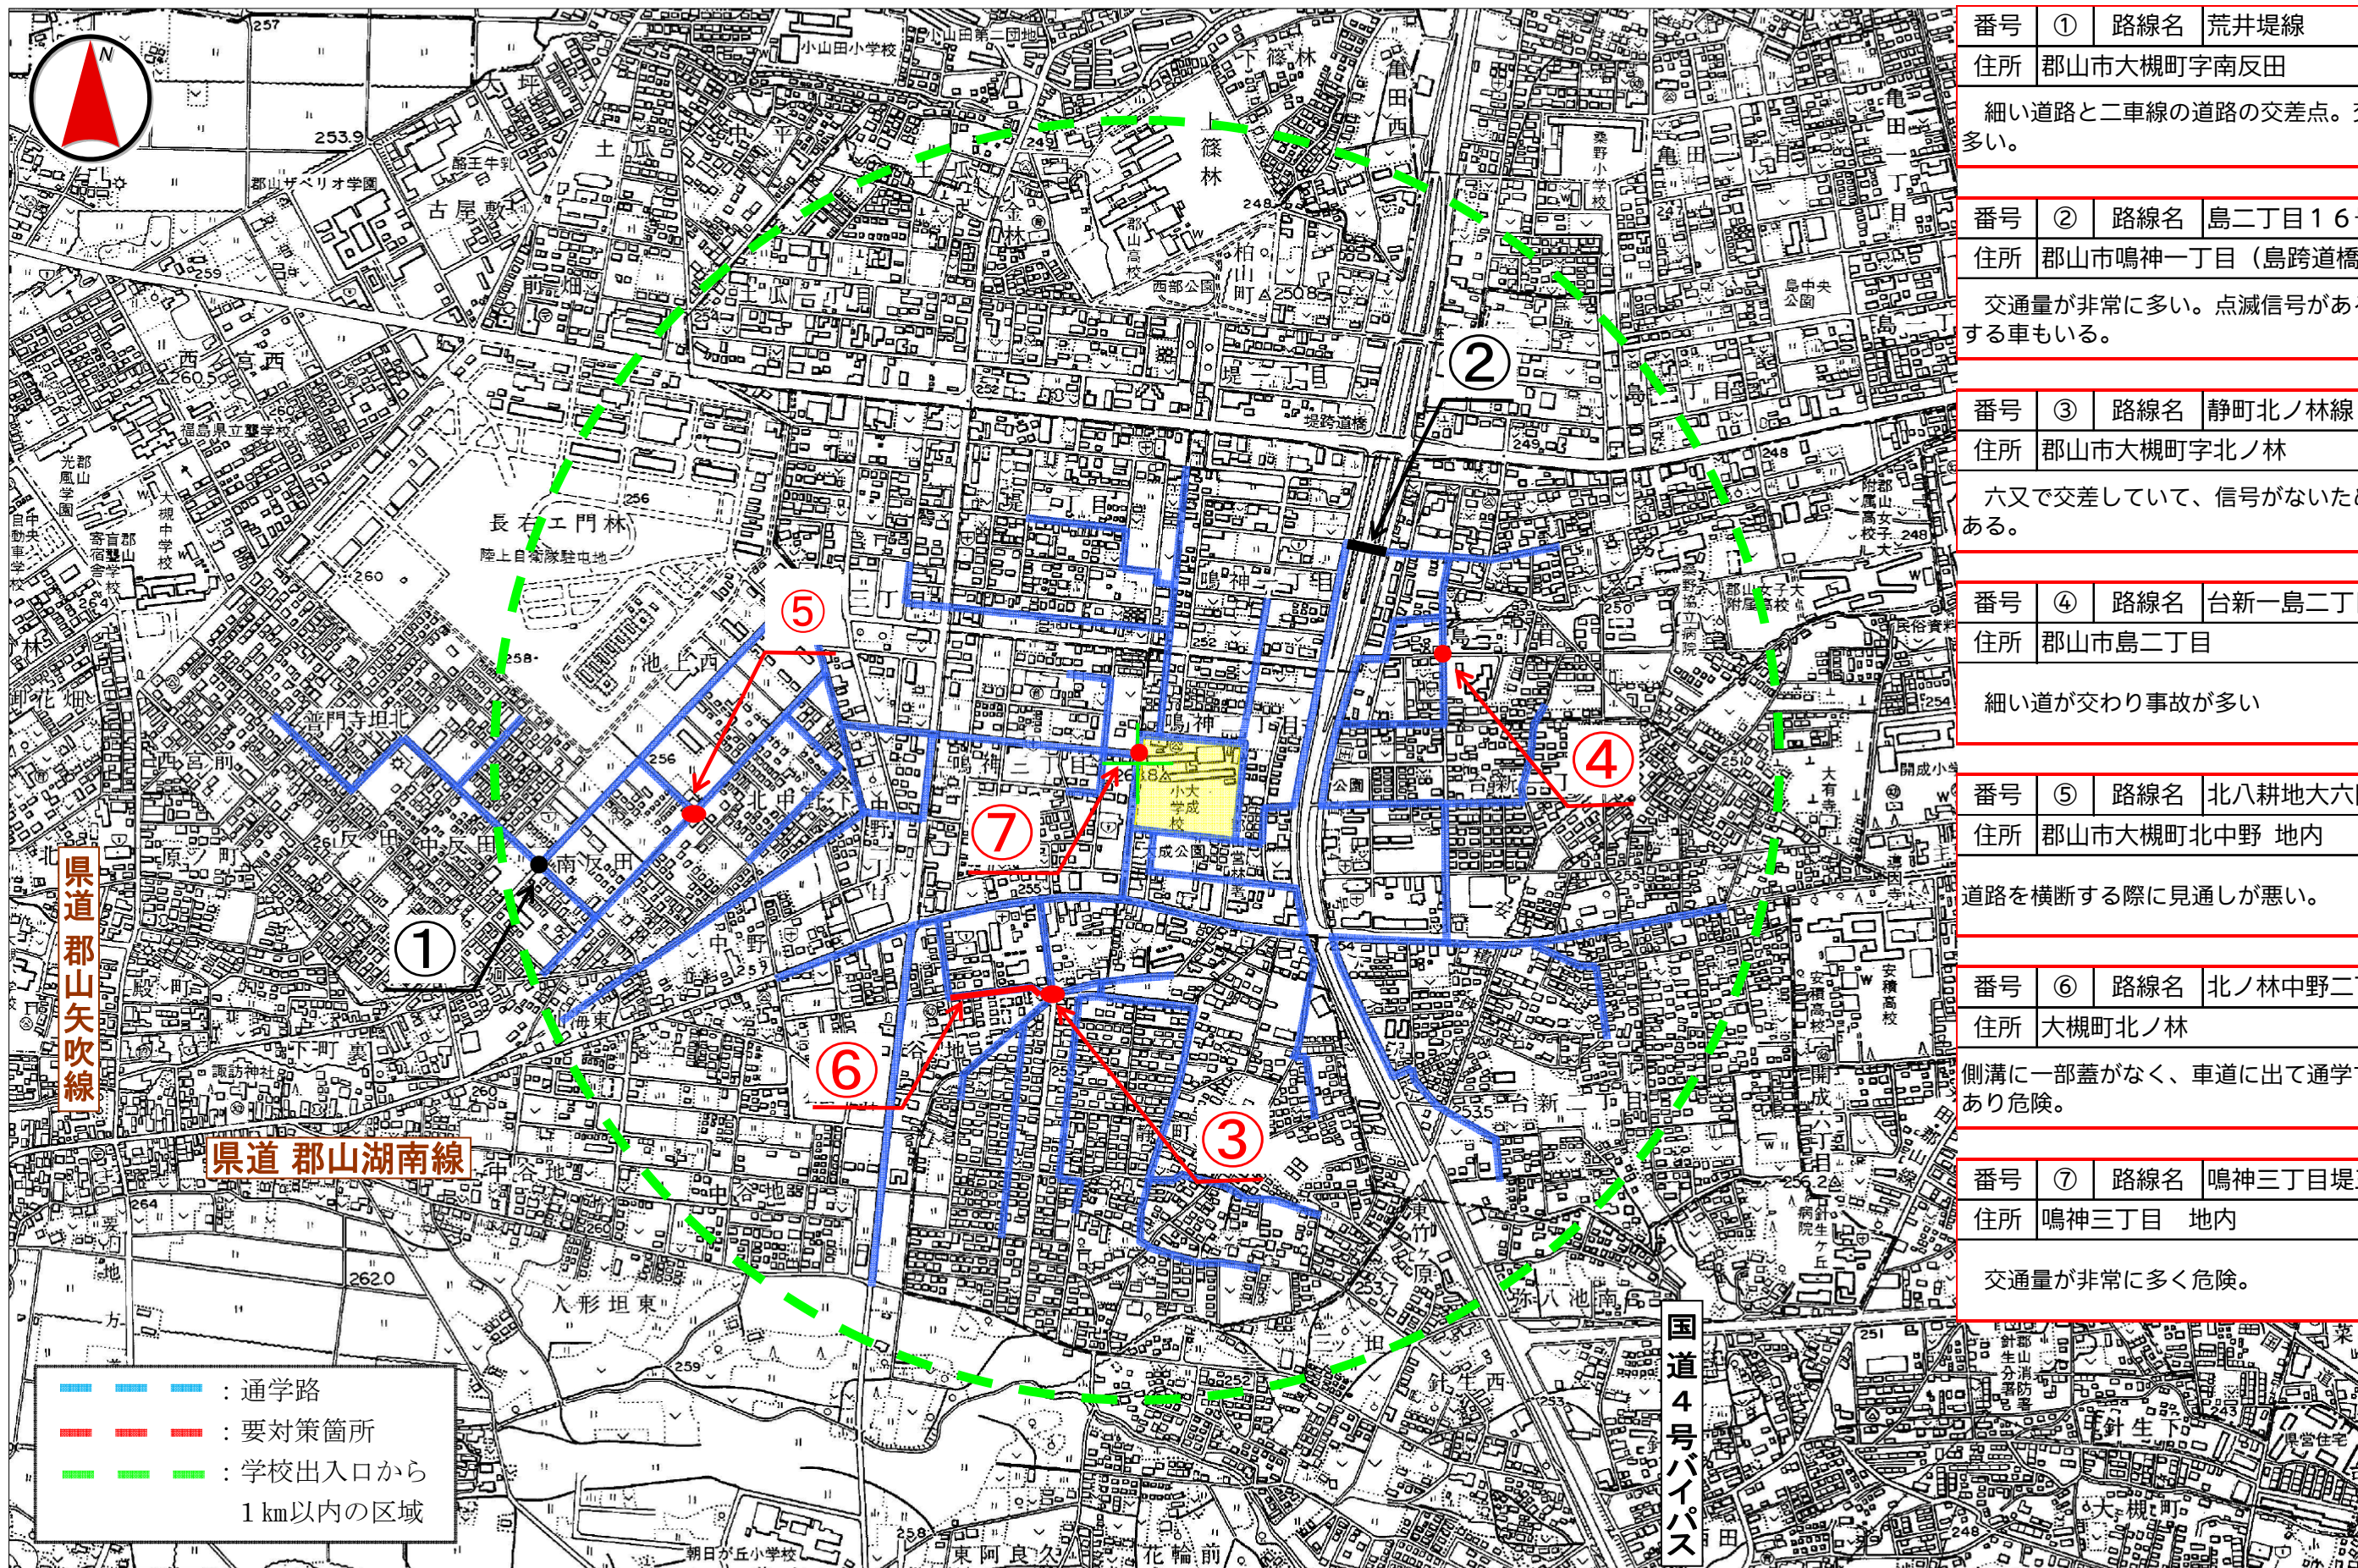
番号	①	路線名	荒井堤線
住所	郡山市大槻町字南反田		
細い道路と二車線の道路の交差点。交通事故が多い。

番号	②	路線名	島二丁目16号線
住所	郡山市鳴神一丁目(島跨道橋)		
交通量が非常に多い。点滅信号があるが、無視する車もある。

番号	③	路線名	静町北ノ林線
住所	郡山市大槻町字北ノ林		
六又で交差していて、信号がないため、危険である。

番号	④	路線名	台新一島二丁目4号線
住所	郡山市島二丁目		
細い道が交わり事故が多い

番号	⑤	路線名	北八耕地大六田線
住所	郡山市大槻町北中野 地内		
道路を横断する際に見通しが悪い。

番号	⑥	路線名	北ノ林中野二丁目線
住所	大槻町北ノ林		
側溝に一部蓋がなく、車道に出て通学する場所があり危険。

番号	⑦	路線名	鳴神三丁目堤三丁目線
住所	鳴神三丁目 地内		
交通量が非常に多く危険。
