# 大槻小学校

# 中央

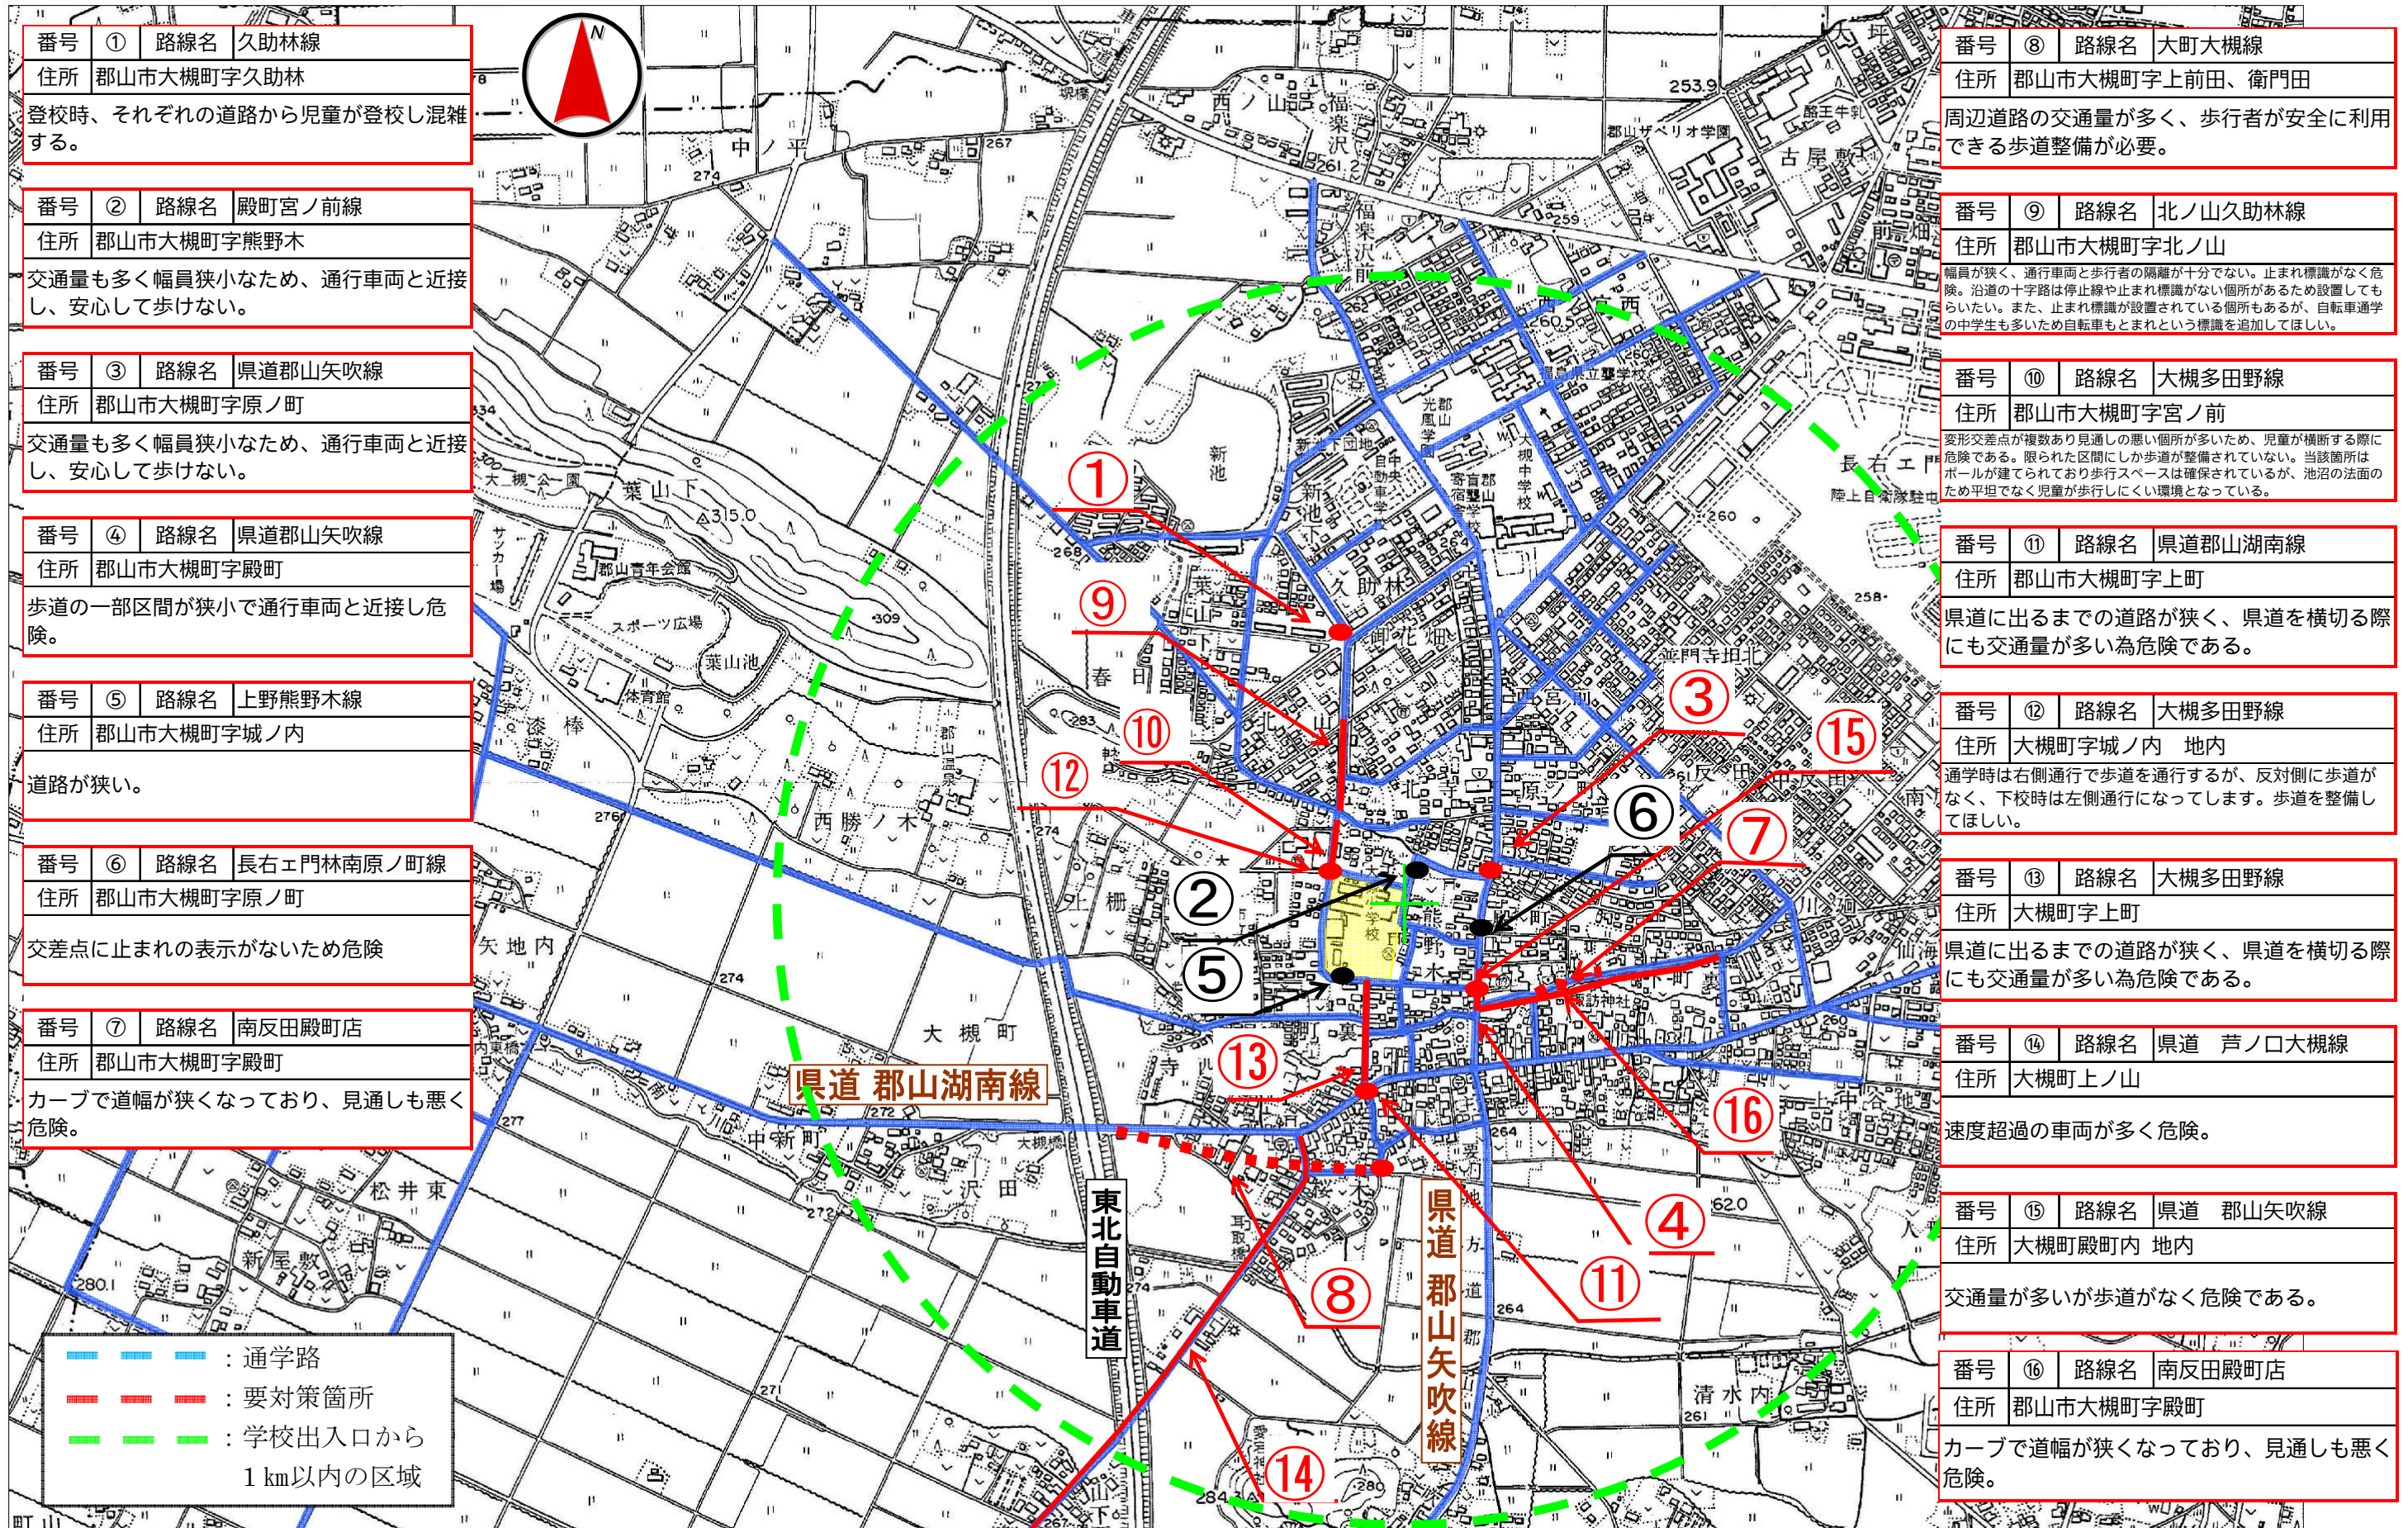
番号 ① 路線名 久助林線  
住所 郡山市大槻町字久助林  
登校時、それぞれの道路から児童が登校し混雑する。

番号 ② 路線名 殿町宮ノ前線  
住所 郡山市大槻町字熊野木  
交通量も多く幅員狭小なため、通行車両と近接し、安心して歩けない。

番号 ③ 路線名 県道郡山矢吹線  
住所 郡山市大槻町字原ノ町  
交通量も多く幅員狭小なため、通行車両と近接し、安心して歩けない。

番号 ④ 路線名 県道郡山矢吹線  
住所 郡山市大槻町字殿町  
歩道の一部区間が狭小で通行車両と近接し危険。

番号 ⑤ 路線名 上野熊野木線  
住所 郡山市大槻町字城ノ内  
道路が狭い。

番号 ⑥ 路線名 長右エ門林南原ノ町線  
住所 郡山市大槻町字原ノ町  
交差点に止まれの表示がないため危険

番号 ⑦ 路線名 南反田殿町店  
住所 郡山市大槻町字殿町  
カーブで道幅が狭くなっており、見通しも悪く危険。

番号 ⑧ 路線名 大町大槻線  
住所 郡山市大槻町字上前田、衛門田  
周辺道路の交通量が多く、歩行者が安全に利用できる歩道整備が必要。

番号 ⑨ 路線名 北ノ山久助林線  
住所 郡山市大槻町字北ノ山  
幅員が狭く、通行車両と歩行者の隔離が十分でない。止まれ標識がなく危険。沿道の十字路は停止線や止まれ標識がない箇所があるため設置してもらいたい。また、止まれ標識が設置されている箇所もあるが、自転車通学の中学生も多いため自転車とまれという標識を追加してほしい。

番号 ⑩ 路線名 大槻多田野線  
住所 郡山市大槻町字宮ノ前  
変形交差点が複数あり見通しの悪い箇所が多いため、児童が横断する際に危険である。限られた区間にしか歩道が整備されていない。当該箇所はポールが建てられており歩行スペースは確保されているが、池沼の法面のため平坦でなく児童が歩行しにくい環境となっている。

番号 ⑪ 路線名 県道郡山湖南線  
住所 郡山市大槻町字上町  
県道に出るまでの道路が狭く、県道を横切る際にも交通量が多い為危険である。

番号 ⑫ 路線名 大槻多田野線  
住所 大槻町字城ノ内 地内  
通学時は右側通行で歩道を通行するが、反対側に歩道がなく、下校時は左側通行になってします。歩道を整備してほしい。

番号 ⑬ 路線名 大槻多田野線  
住所 大槻町字上町  
県道に出るまでの道路が狭く、県道を横切る際にも交通量が多い為危険である。

番号 ⑭ 路線名 県道 芦ノ口大槻線  
住所 大槻町上ノ山  
速度超過の車両が多く危険。

番号 ⑮ 路線名 県道 郡山矢吹線  
住所 大槻町殿町内 地内  
交通量が多いが歩道がなく危険である。

番号 ⑯ 路線名 南反田殿町店  
住所 郡山市大槻町字殿町  
カーブで道幅が狭くなっており、見通しも悪く危険。
