通学路対策箇所図 (郡山第二中学校)

通学路対策箇所図（郡山第二中学校）

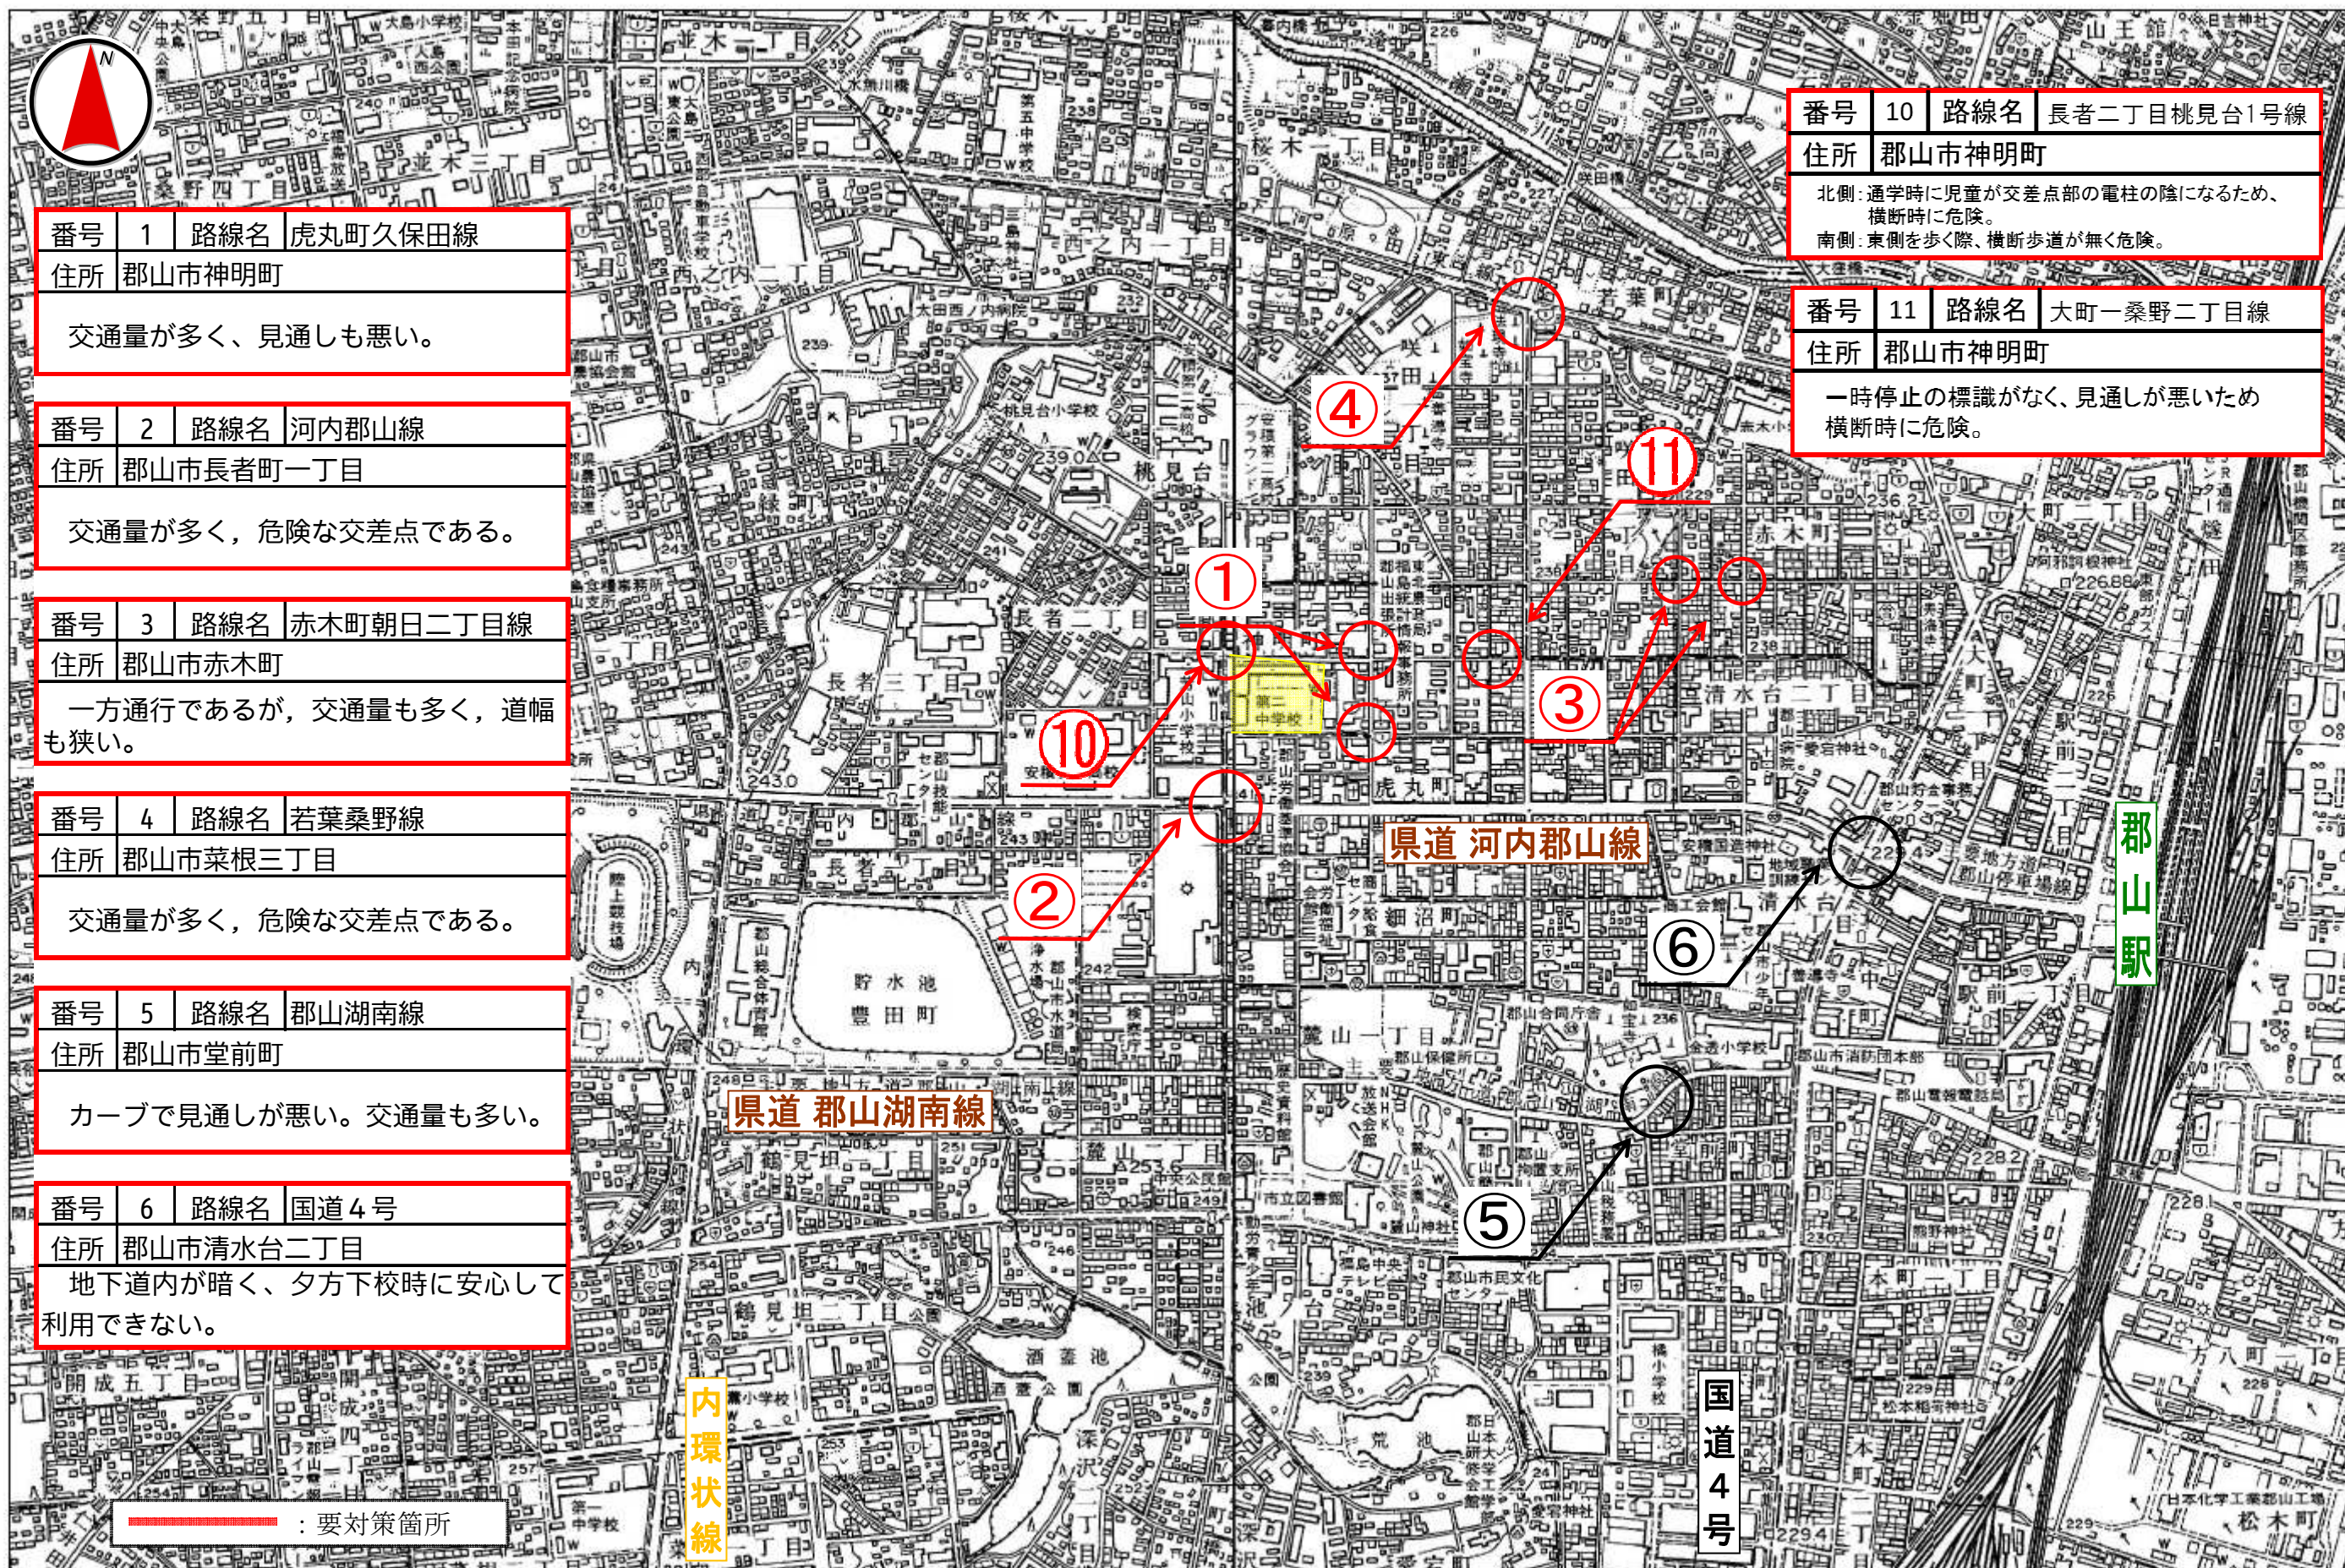
中央

番号	1	路線名	虎丸町久保田線
住所	郡山市神明町		
交通量が多く、見通しも悪い。

番号	2	路線名	河内郡山線
住所	郡山市長者町一丁目		
交通量が多く、危険な交差点である。

番号	3	路線名	赤木町朝日二丁目線
住所	郡山市赤木町		
一方通行であるが、交通量も多く、道幅も狭い。

番号	4	路線名	若葉桑野線
住所	郡山市菜根三丁目		
交通量が多く、危険な交差点である。

番号	5	路線名	郡山湖南線
住所	郡山市堂前町		
カーブで見通しが悪い。交通量も多い。

番号	6	路線名	国道4号
住所	郡山市清水台二丁目		
地下道内が暗く、夕方下校時に安心して利用できない。

番号	10	路線名	長者二丁目桃見台1号線
住所	郡山市神明町		
北側: 通学時に児童が交差点部の電柱の陰になるため、横断時に危険。 南側: 東側を歩く際、横断歩道が無く危険。

番号	11	路線名	大町一桑野二丁目線
住所	郡山市神明町		
一時停止の標識がなく、見通しが悪い ため横断時に危険。
