通学路対策箇所図 (郡山第五中学校)

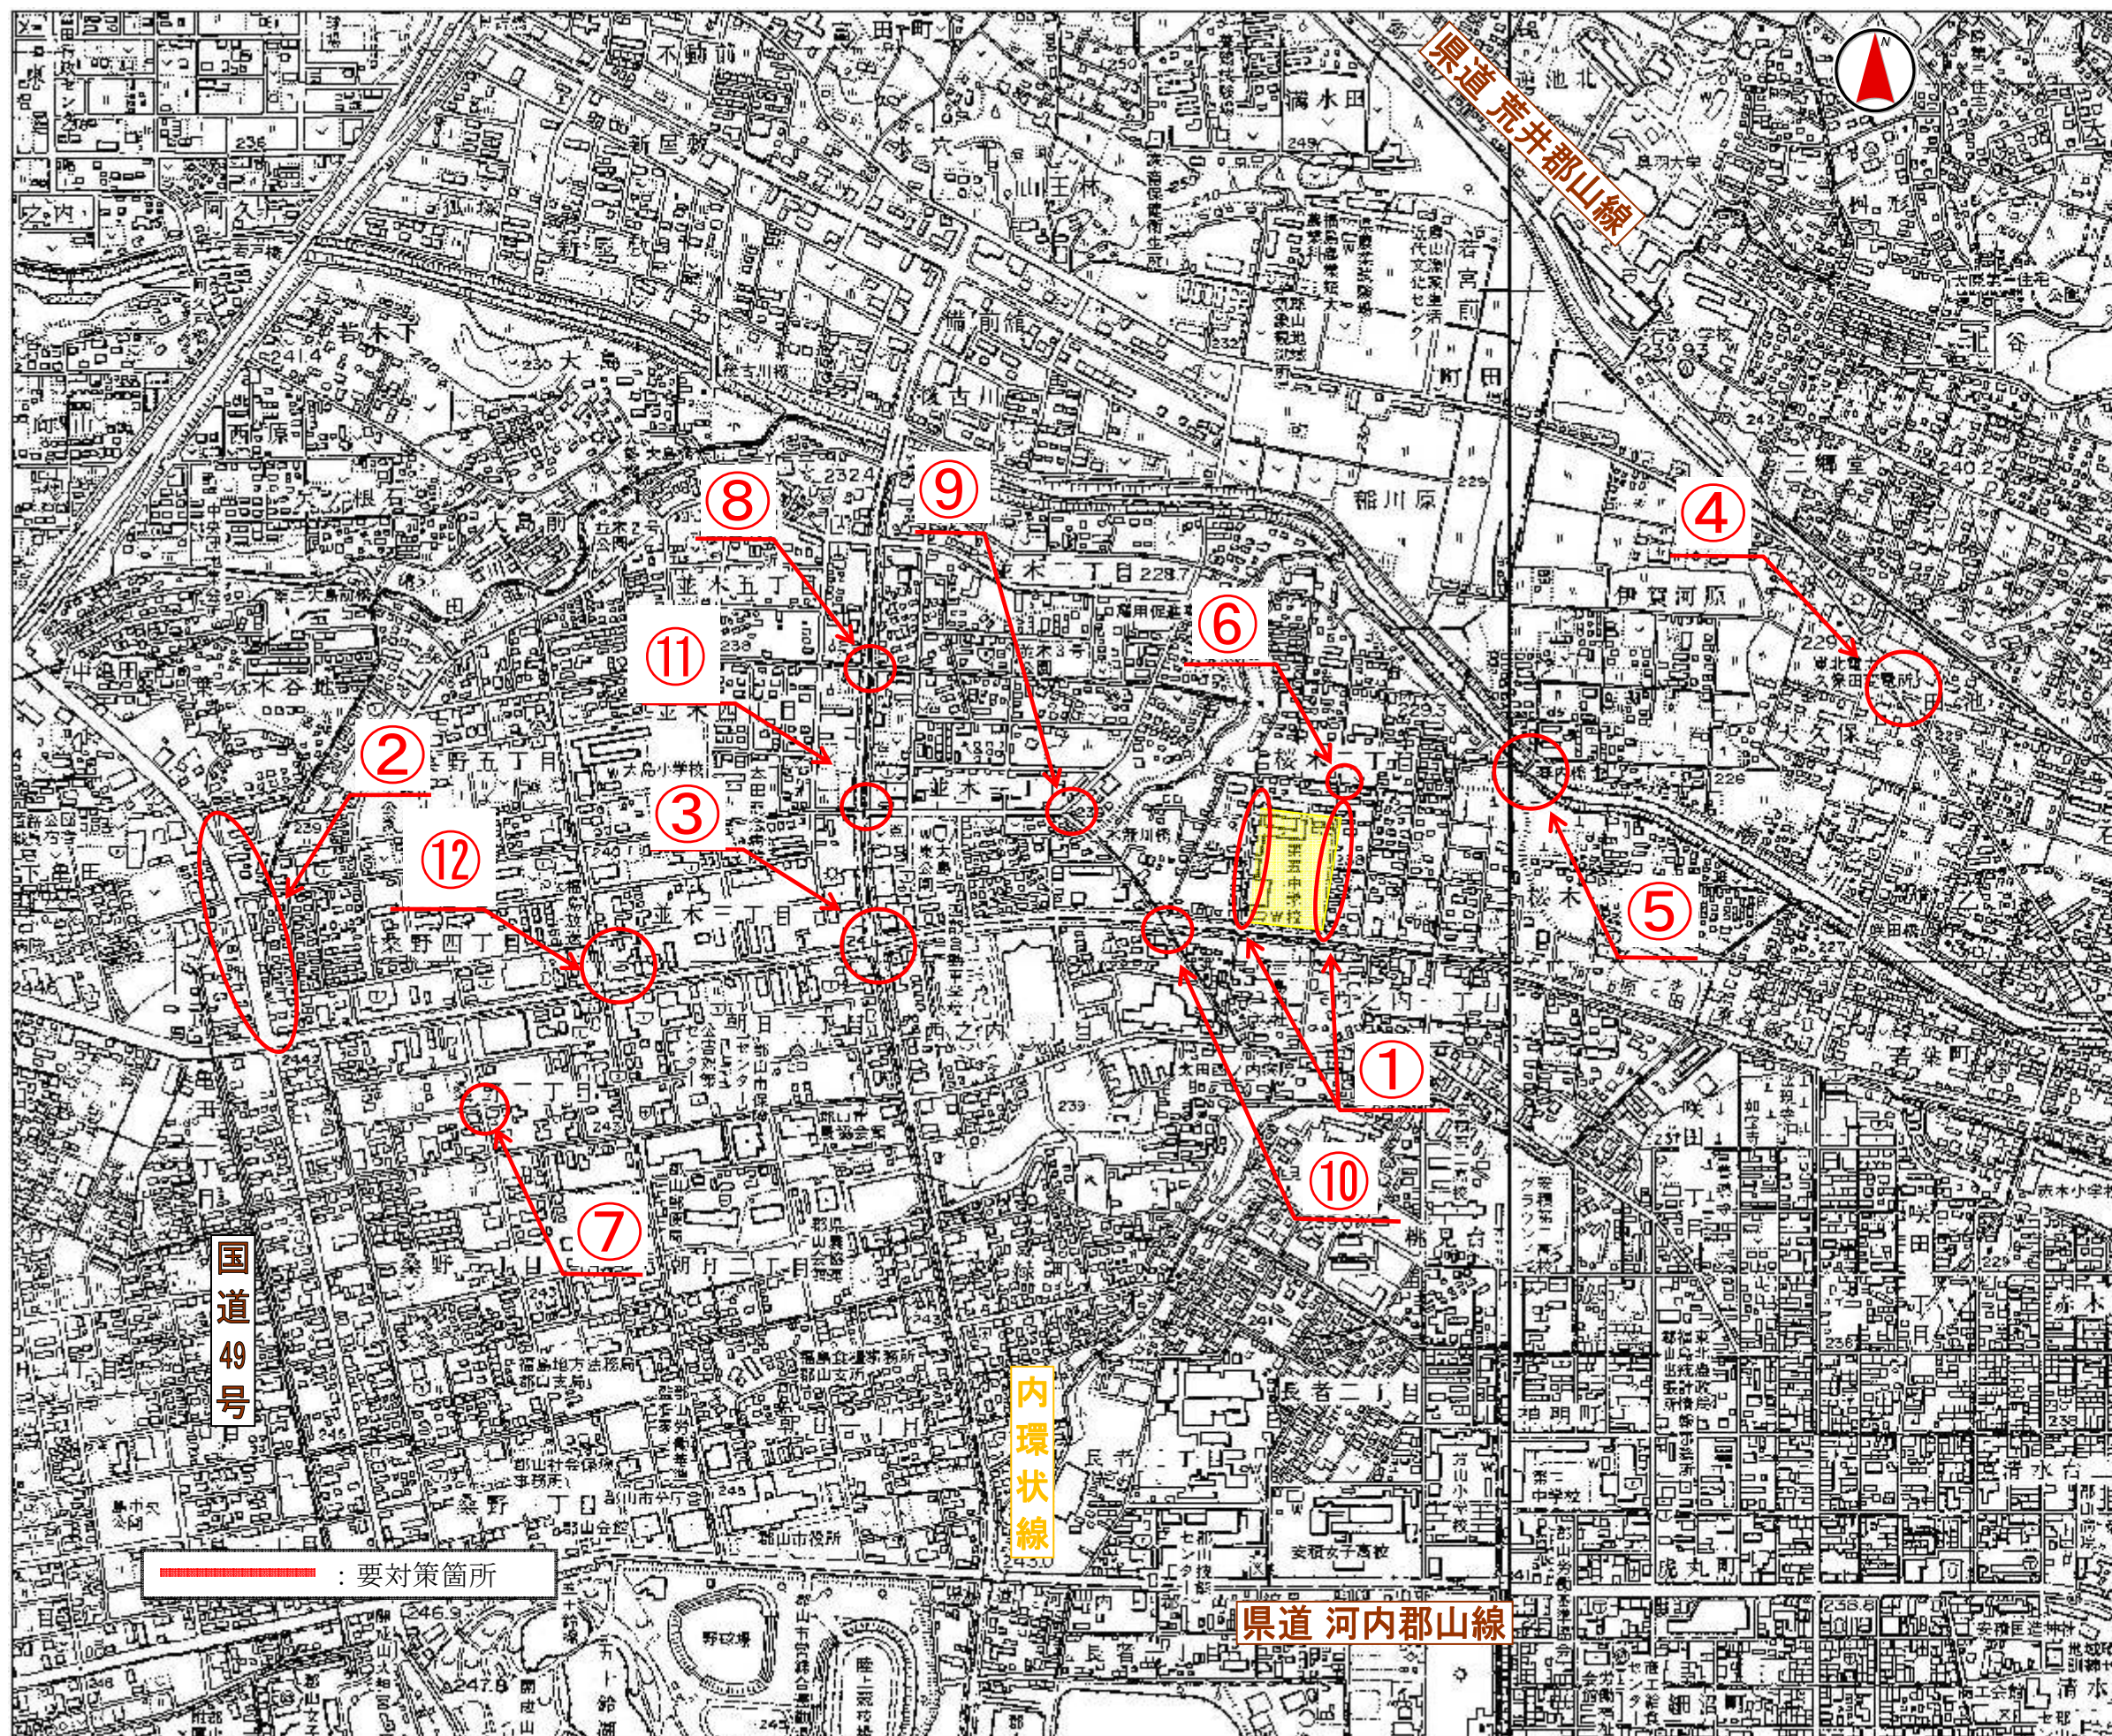
番号	①	路線名	西ノ内一桜木二丁目線 桜木二並木二丁目線
住所	郡山市桜木二丁目		
東西の道路は道が狭く、自動車の流れも朝夕が多い。			
番号	②	路線名	国道49号
住所	郡山市桑野二丁目		
交通量が多い。			
番号	③	路線名	若葉桑野線
住所	郡山市並木一丁目		
交通量が多い。			
番号	④	路線名	荒井郡山線
住所	郡山市富久山町久保田字大久保		
道幅が狭い上、車両の通行量が多い。			
番号	⑤	路線名	大町二桜木一丁目1号線
住所	郡山市桜木一丁目		
道幅が狭く、車の往来多い。			
番号	⑥	路線名	桜木二並木二丁目線
住所	郡山市桜木二丁目		
通行量が多いが幅員が狭く見通しも悪いため危険。			
番号	⑦	路線名	西ノ内二桑野三丁目2号線
住所	郡山市桑野三丁目		
道路が狭く、車の往来多い。			
番号	⑧	路線名	並木二桑野五丁目線
住所	郡山市並木四丁目		
朝の通勤通学時は交通量が多く、特に中高生の自転車の通行量も多く、危険である。			
番号	⑨	路線名	咲田一桑野四丁目線
住所	郡山市並木一丁目		
朝の通勤通学時は混雑し、見通しが悪く危険である。			
番号	⑩	路線名	桜木二丁目6号線
住所	郡山市西ノ内一丁目		
交差点の中に接続道路があり変則交差点で、その接続道路に入る自動車が多く危険である。			
番号	⑪	路線名	荒井八山田線
住所	並木三丁目 地内		
交通量が途絶えることなく、朝の通勤時は小・中学生が通過する。特に、中高生の自転車が多く危険である。			
番号	⑫	路線名	桑野一丁目五丁目線
住所	並木三丁目 地内		
商業施設からの出入りが多い。また、交差点の交通量が多く危険である。
