郡山市通学路交通安全プログラム 対策状況写真

地区名	本庁地区
学校名	郡山市立郡山第五中学校
箇所番号	1
対策内容	区画線・路肩カラー舗装

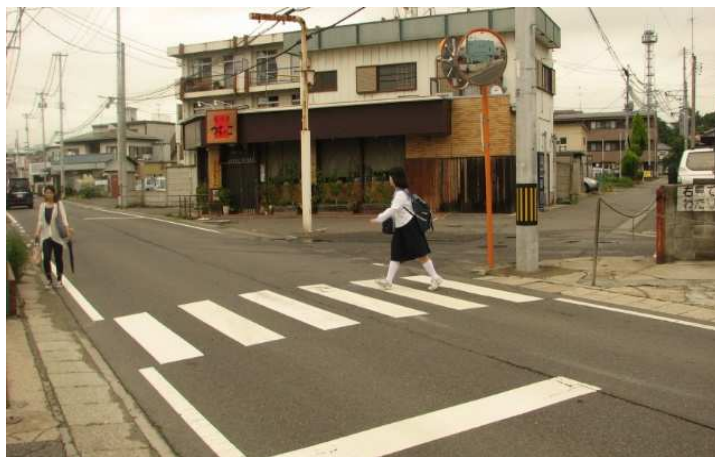
対策前

地区名	本庁地区
学校名	郡山市立郡山第五中学校
箇所番号	4
対策内容

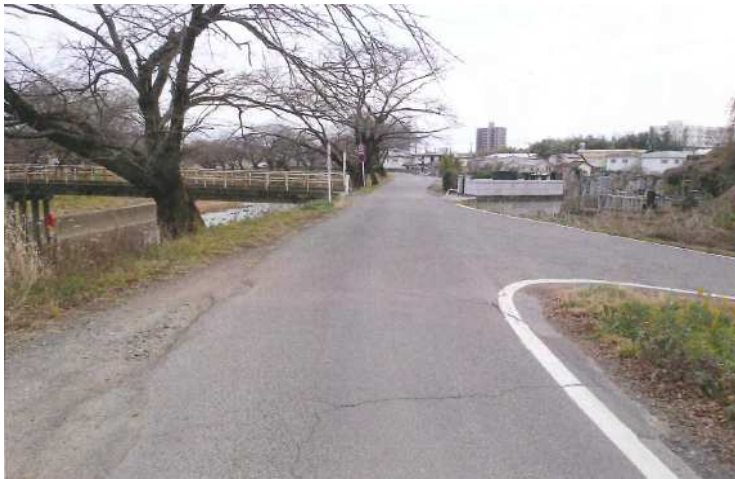
対策前

地区名	本庁地区
学校名	郡山市立郡山第五中学校
箇所番号	5
対策内容	交差点カラー舗装

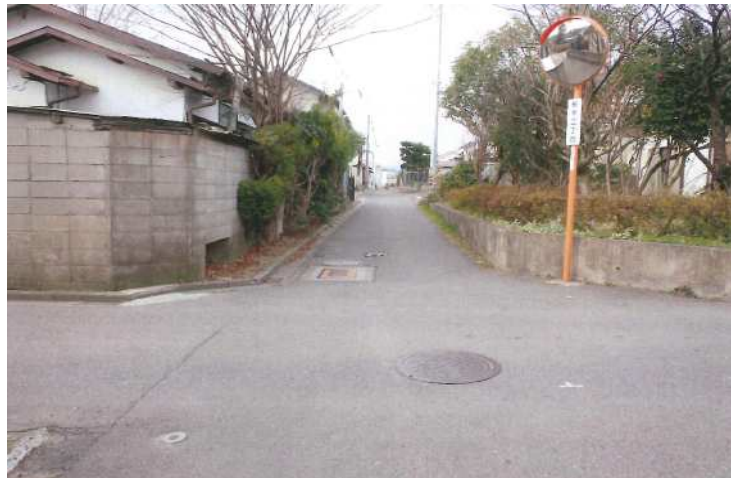
対策前

地区名	本庁地区
学校名	郡山市立郡山第五中学校
箇所番号	6
対策内容	交差点カラー舗装 区画線

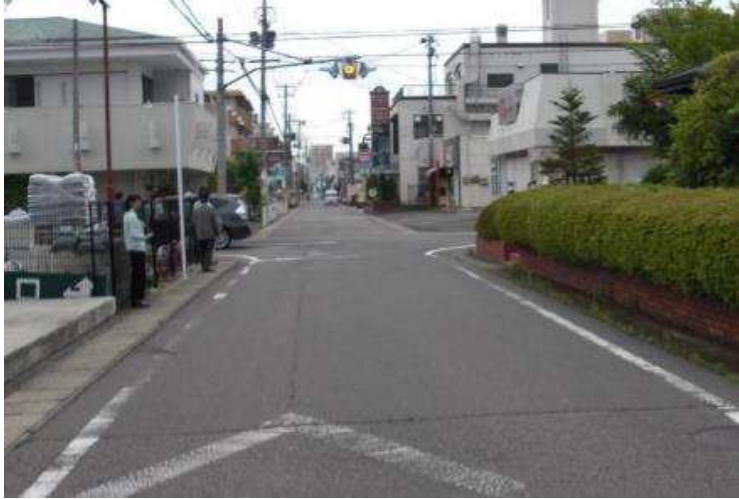
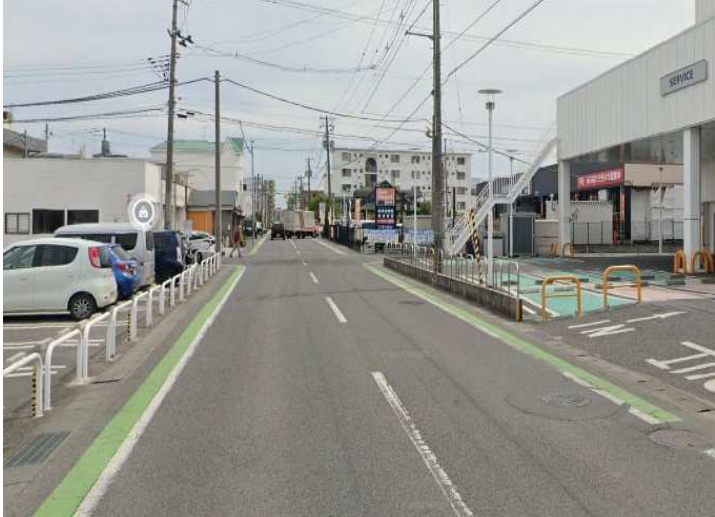
地区名	本庁地区
学校名	郡山市立郡山第五中学校
箇所番号	7
対策内容	区画線 カーブミラーの補修 ラバーポールの設置 カラー舗装 停止線の補修
対策前後の状況	
対策前	対策後

平成28年度施工

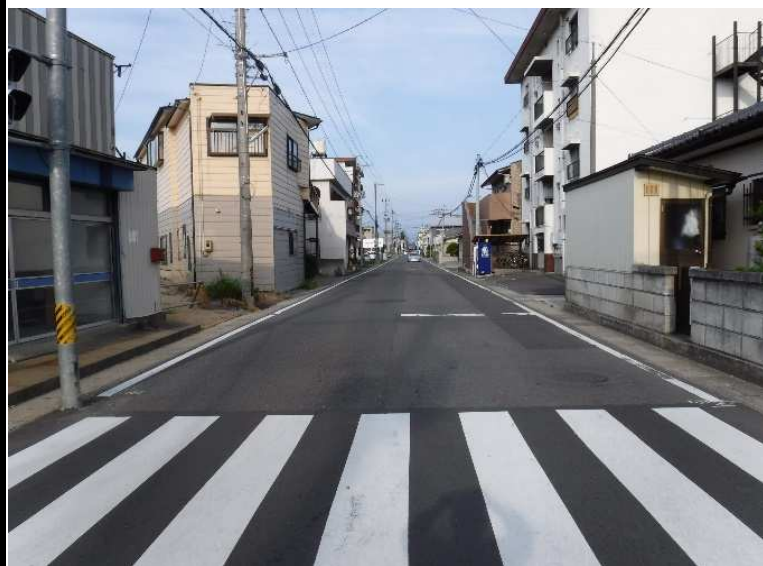
対策前

地区名	本庁地区
学校名	郡山市立郡山第五中学校
箇所番号	8
対策内容	グリーンベルトの設置 区画線の補修

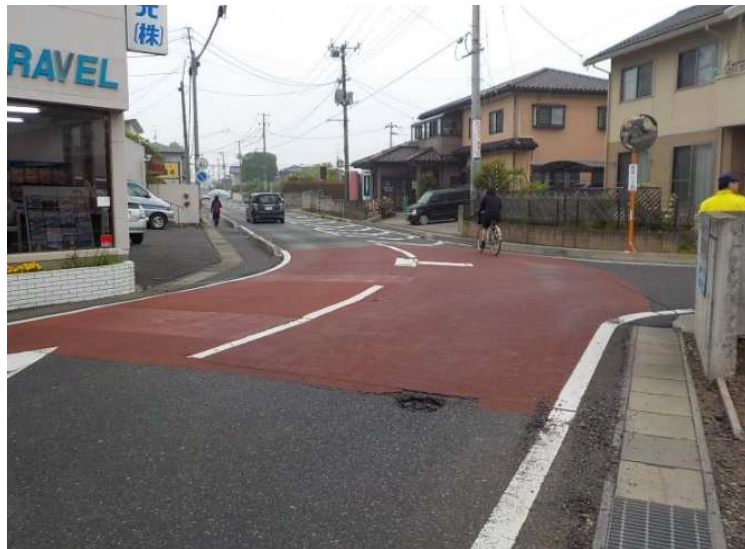
対策前

地区名	本庁地区
学校名	郡山市立郡山第五中学校
箇所番号	9
対策内容	歩車道ブロックの切り下げ カーブミラーの角度調整 横断歩道の設置

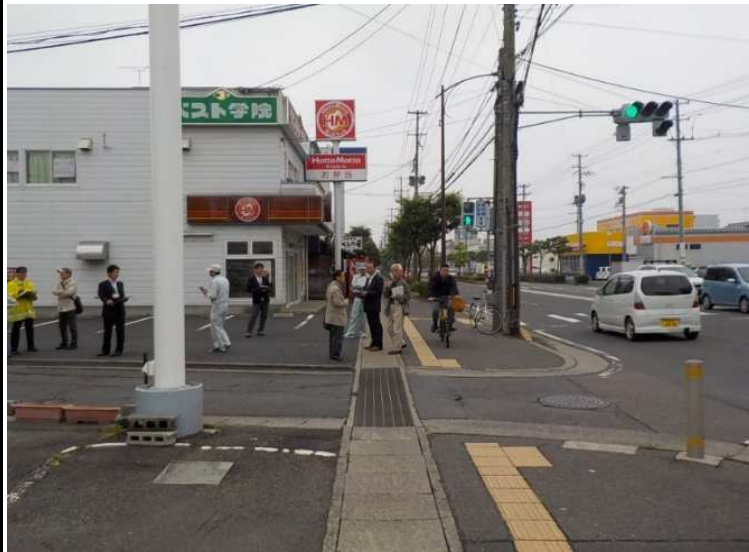
対策前

地区名	本庁地区
学校名	郡山市立郡山第五中学校
箇所番号	10
対策内容	交差点のカラー化

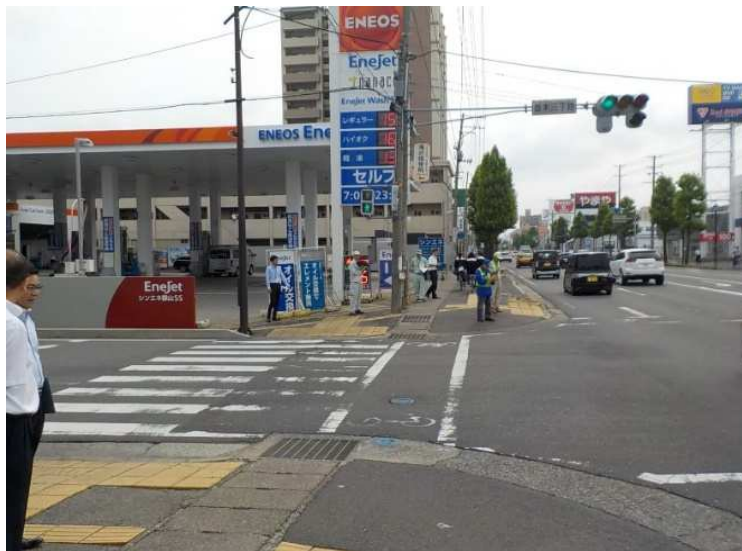
対策前

地区名	本庁地区
学校名	郡山市立郡山第五中学校
箇所番号	12
対策内容	横断歩道の補修 区画線の補修 交差点滞留部の安全対策の検討
