郡山市通学路交通安全プログラム 対策状況写真

地区名	東部地区
学校名	郡山市立東芳小学校
箇所番号	1
対策内容	路面標示（導流帯）

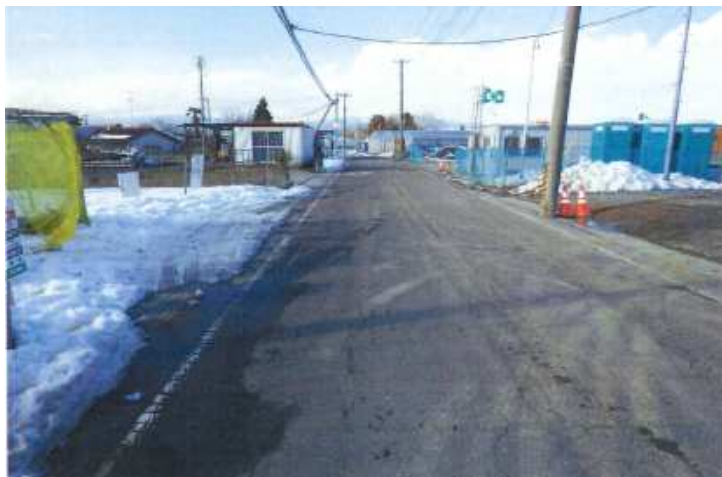
対策前

地区名	東部地区
学校名	郡山市立東芳小学校
箇所番号	2
対策内容	路面標示(横断者注意)

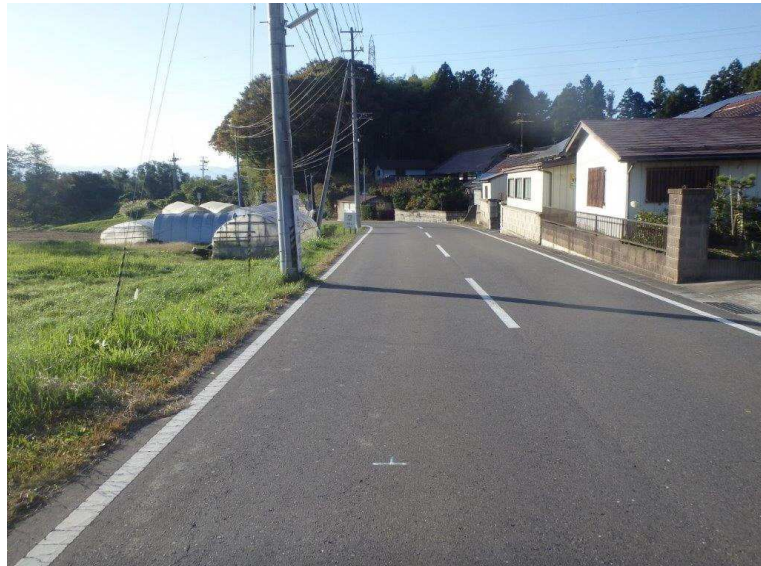
対策前

地区名	東部地区
学校名	郡山市立東芳小学校
箇所番号	3
対策内容	路面標示(横断者注意)

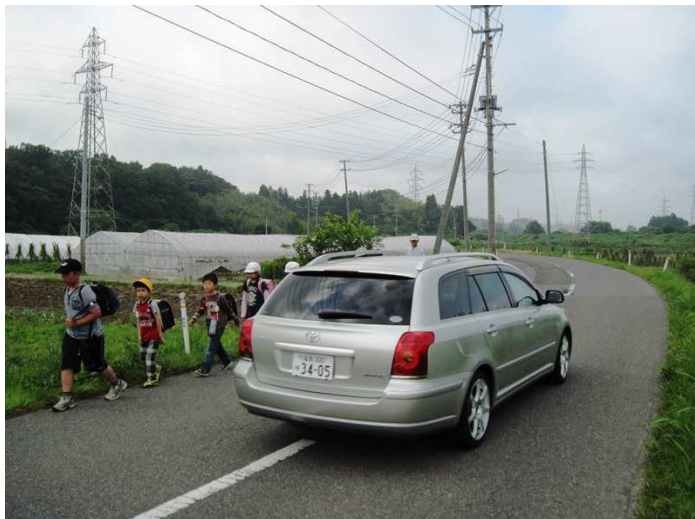
対策前

地区名	東部地区
学校名	郡山市立東芳小学校
箇所番号	6
対策内容	区画線 路面標記（減速）

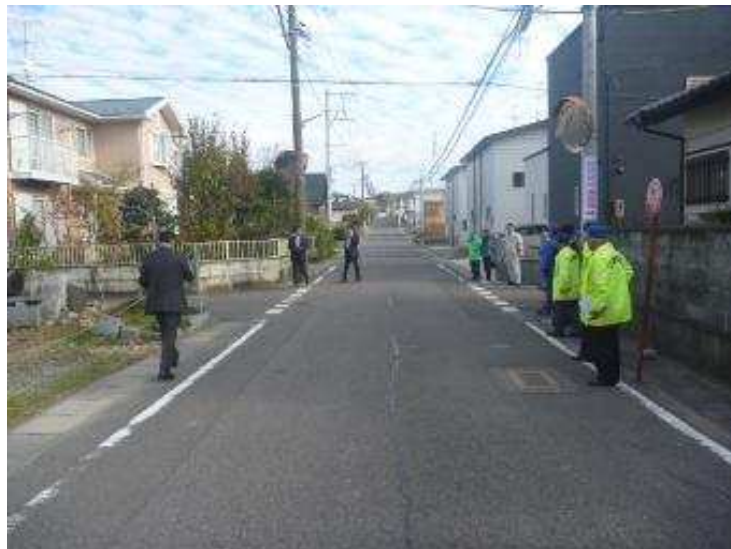
対策前

地区名	東部地区
学校名	郡山市立東芳小学校
箇所番号	7
対策内容	路面標示（カーブ注意） 横断歩道設置

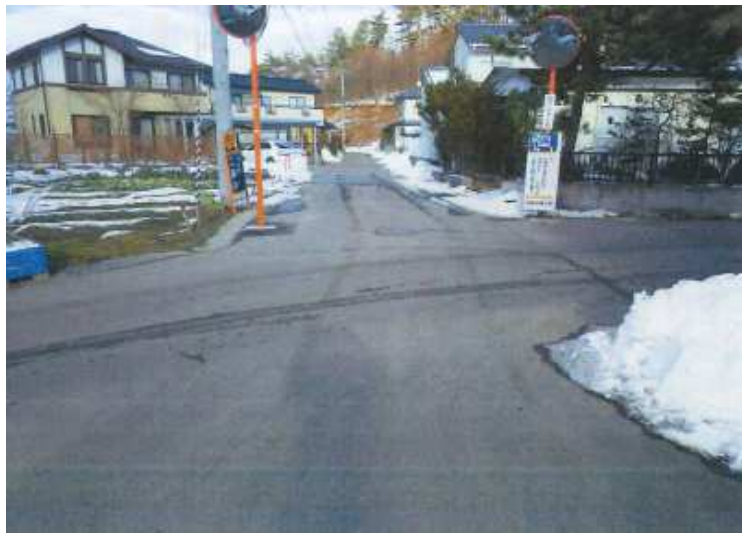
対策前

地区名	東部地区
学校名	郡山市立東芳小学校
箇所番号	8
対策内容	交差点内のカラー化

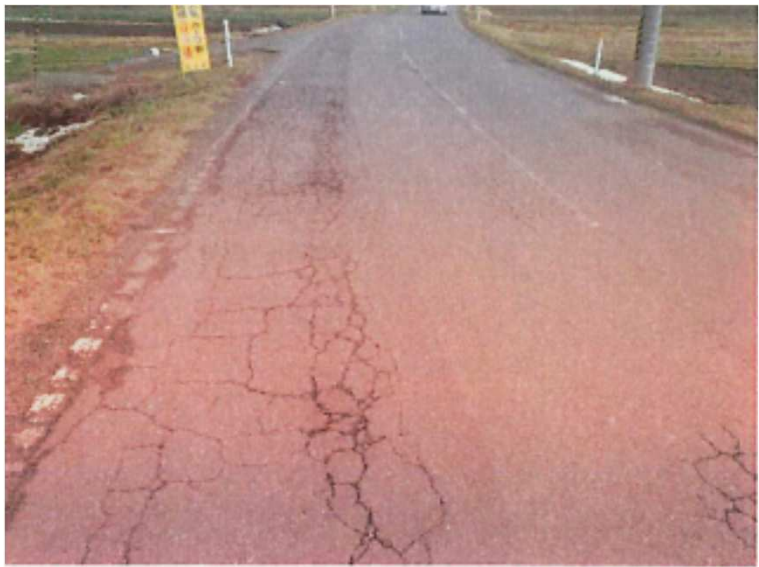
地区名	東部地区	
学校名	郡山市立東芳小学校	
箇所番号	9	
対策内容	区画線の補修 側溝の補修 ラバーポールの設置	
対策前後の状況		
対策前		対策後
