郡山市通学路交通安全プログラム 対策状況写真

地区名	東部地区
学校名	郡山市立緑ヶ丘第一小学校
箇所番号	1
対策内容	交差点のカラー化

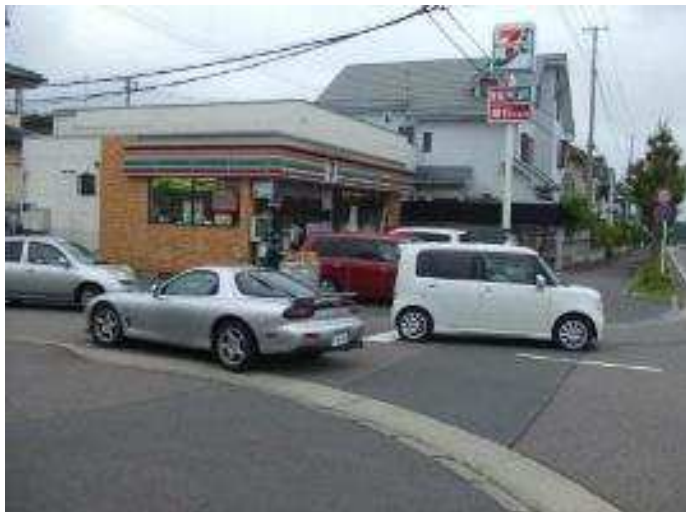
対策前

地区名	東部地区
学校名	郡山市立緑ヶ丘第一小学校
箇所番号	2
対策内容	横断歩道設置

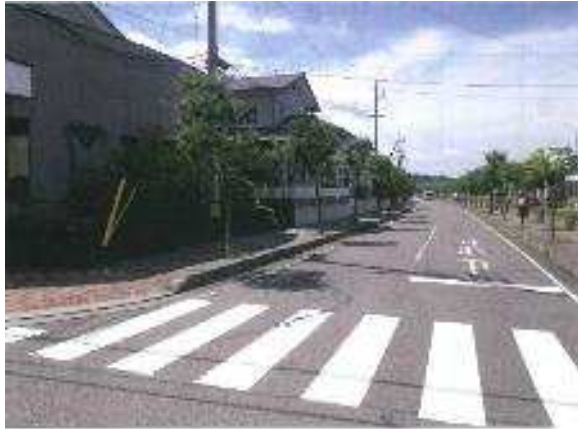
対策前

地区名	東部地区
学校名	郡山市立緑ヶ丘第一小学校
箇所番号	3
対策内容	ガードレール設置

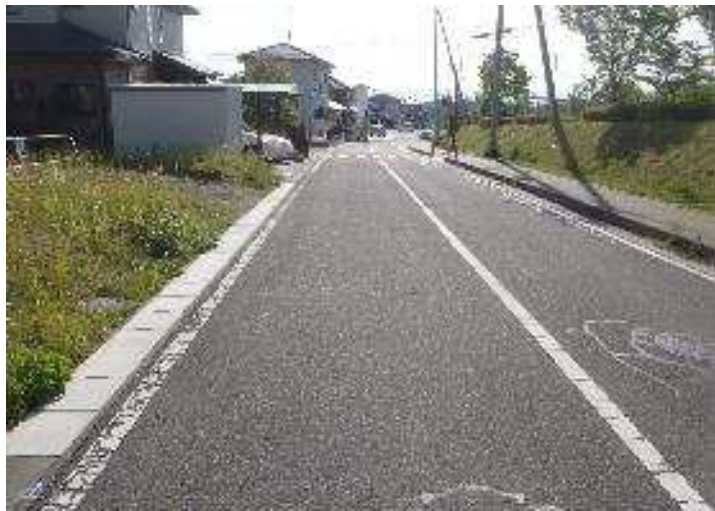
対策前

地区名	東部地区
学校名	郡山市立緑ヶ丘第一小学校
箇所番号	4
対策内容	交差点のカラー化

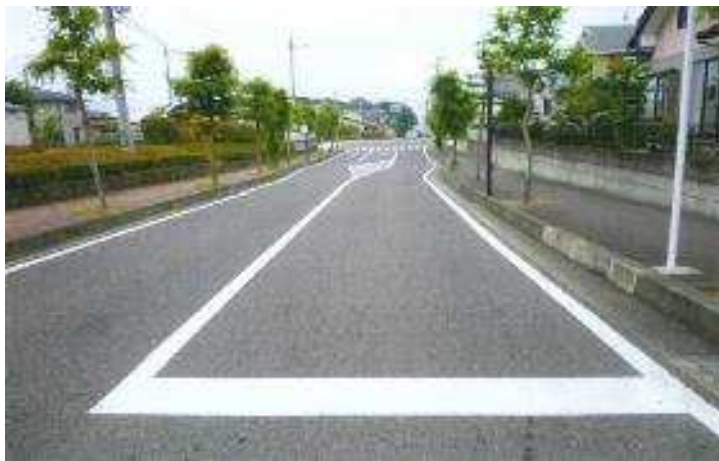
対策前

地区名	東部地区
学校名	郡山市立緑ヶ丘第一小学校
箇所番号	5
対策内容	交差点のカラー化

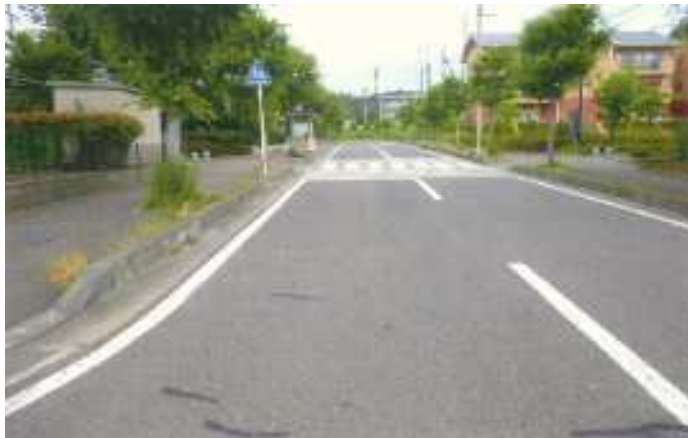
対策前

地区名	東部地区
学校名	郡山市立緑ヶ丘第一小学校
箇所番号	6
対策内容	交差点のカラー化

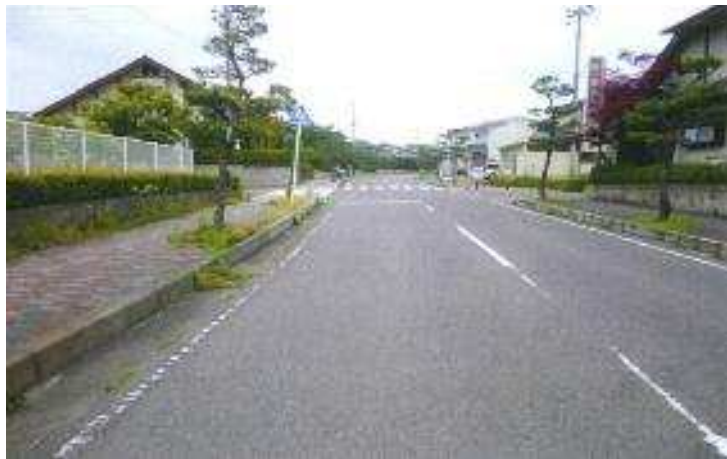
対策前

地区名	東部地区
学校名	郡山市立緑ヶ丘第一小学校
箇所番号	7
対策内容	交差点のカラー化

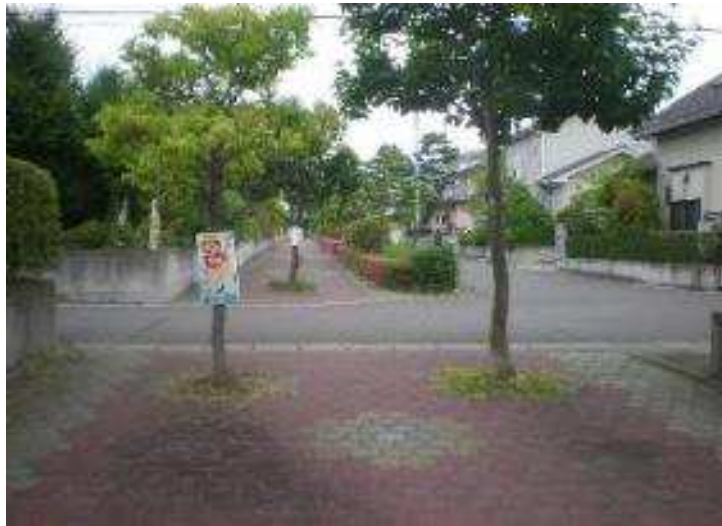
対策前

地区名	東部地区
学校名	郡山市立緑ヶ丘第一小学校
箇所番号	8
対策内容	交差点のカラー化 車止め、歩行者用カーブミラーの設置

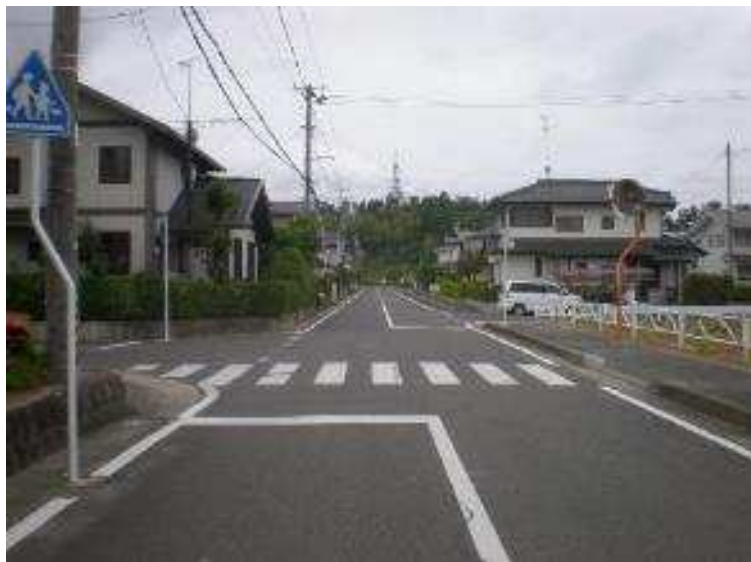
対策前

地区名	東部地区
学校名	郡山市立緑ヶ丘第一小学校
箇所番号	9
対策内容	交差点のカラー化 区画線
