通学路対策箇所図(富田東小学校)

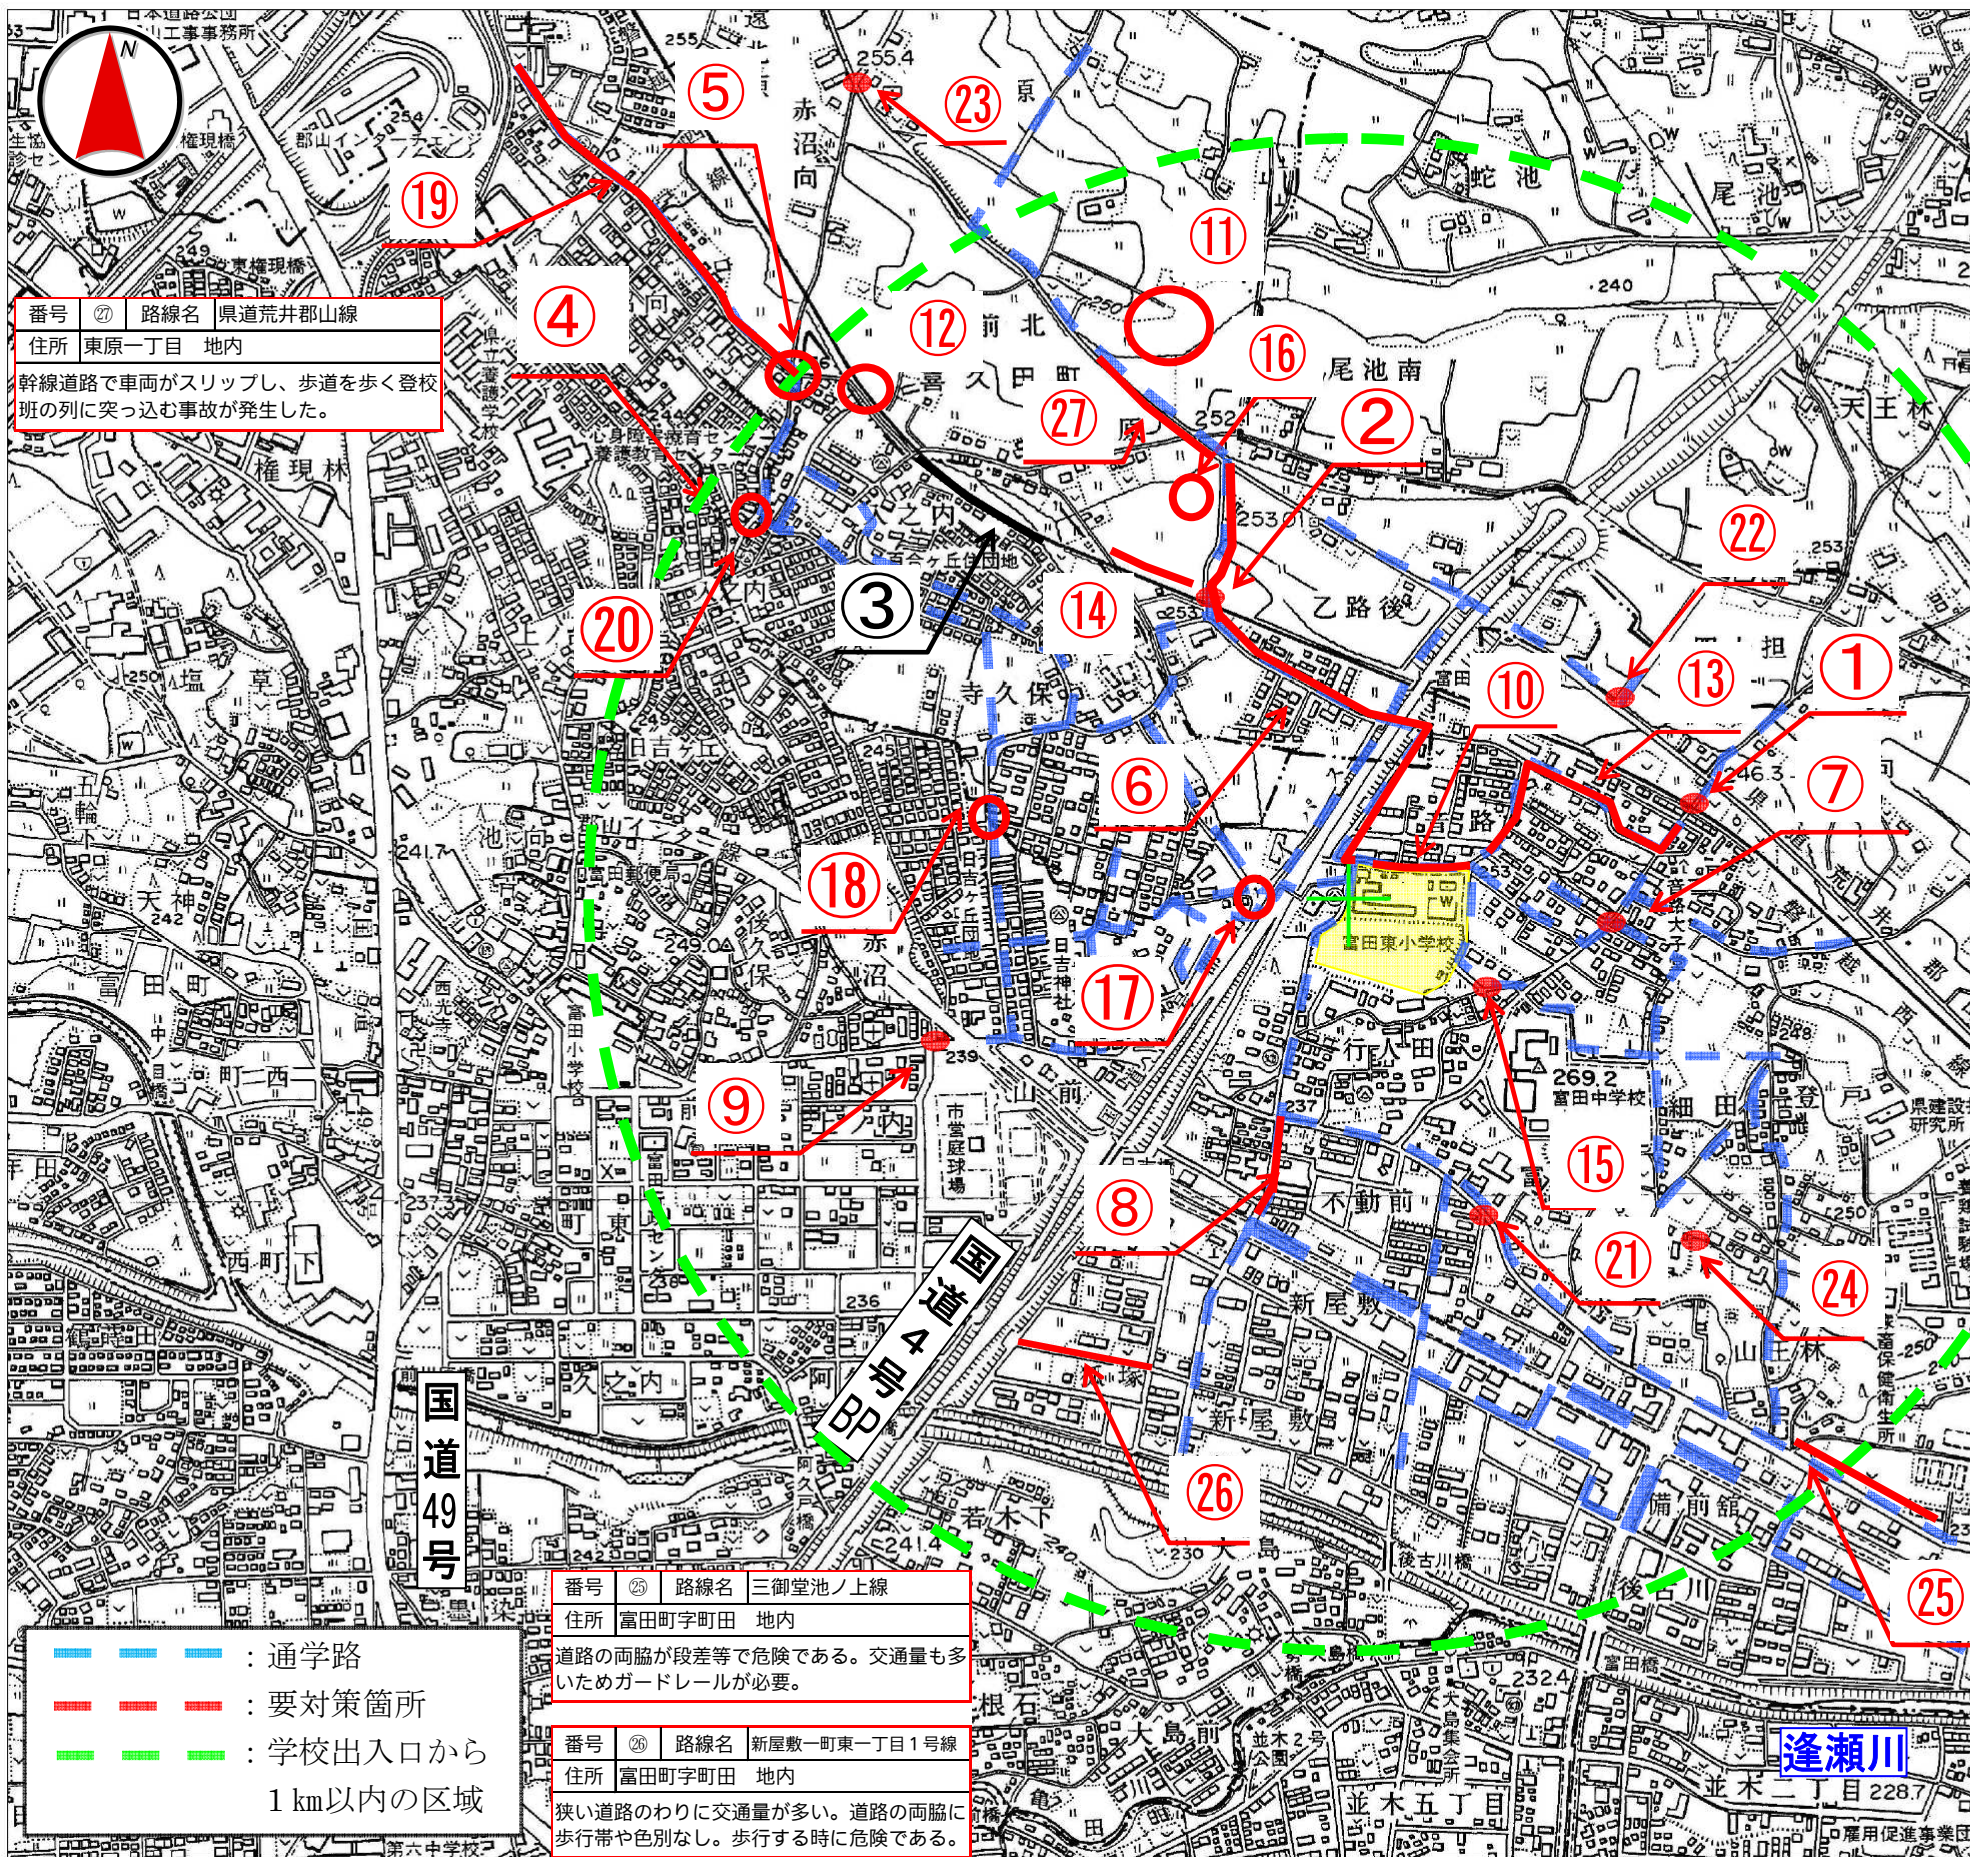
番号 ① 路線名 桑野日和田線 住所 郡山市富田町字田向 踏切内の道路幅員が狭く、見通しが悪い。	番号 ⑫ 路線名 首路四十坦2号線 住所 郡山市富田町字音路 車両交通量が多く、道路が狭く歩車分離できないため危険である。
番号 ② 路線名 日吉ヶ丘四十坦線 住所 郡山市喜久田町字四十坦 住宅が線路・踏切の近くにあり危険の認識が甘い。	番号 ⑬ 路線名 四十坦入ノ内線 住所 郡山市喜久田町字四十坦 線路と道路の間にフェンスがなく、とても危険。
番号 ③ 路線名 安積疎水 住所 郡山市喜久田町字入ノ内 線路、住宅にそって水路(安積疎水)があり、水の流れも悪い。	番号 ⑭ 路線名 天神林行人田2号線 住所 郡山市富田町北向 地内 道幅が狭く、見通しが悪い。中学生も多く通るため、自動車に接触する危険がある。
番号 ④ 路線名 富田前田沢線 住所 郡山市喜久田町字赤沼向 交通量が多いが歩道がない。	番号 ⑮ 路線名 四十坦北原線 住所 郡山市喜久田町字四十坦 地内 止まれの規制がなく車が減速せず交差点に進入してくる。車同士の事故も多く危険である。
番号 ⑤ 路線名 富田前田沢線 住所 郡山市喜久田町字赤沼向 交通量が多いが歩道がない。	番号 ⑯ 路線名 並木片平線 住所 喜久田町字寺久保 地内 止まれの標識等もなく、自動車が減速せずに進入してくる。車通しの事故も多く大変危険である。
番号 ⑥ 路線名 首路四十坦2号線 住所 郡山市喜久田町字入ノ内 交通量が多く、児童が多数利用しているが歩道がない。	番号 ⑰ 路線名 日吉ヶ丘四十坦線 住所 喜久田町字寺久保 地内 横断歩道が消えかかっている危険。
番号 ⑦ 路線名 桑野日和田線 住所 郡山市富田町字音路 道路幅員が狭いため自動車の通行時、児童が一時退避しながら通学している。	番号 ⑱ 路線名 入ノ内上尾池線 住所 喜久田町字赤沼向 地内 道路幅員が狭く、朝は車の交通量も多く危険である。
番号 ⑧ 路線名 備前館一不動前一丁目1号線 住所 郡山市富田町字不動前一丁目 幅員が狭く、交通量が多い。	番号 ⑲ 路線名 入ノ内10号線 住所 喜久田町字入ノ内 地内 幅員が狭く見通しが悪いが、車の通過速度が速い

番号 ⑨ 路線名 三御堂池ノ上線 住所 郡山市富田町字東一丁目 自動車が減速せずに左折レーンに入るため危険。	番号 ⑳ 路線名 三御堂池ノ上線 住所 名郷田二丁目 地内 横断歩道や一時停止の標識が欲しい
番号 ⑩ 路線名 天神林行人田線 住所 郡山市富田町字天神林 信号がなく危険である。	番号 ㉑ 路線名 県道 荒井郡山線 住所 八山田西一丁目 地内 一時停止の明確な標示がなく、横断歩道が消えかかっている
番号 ⑪ 路線名 区画整理地内 住所 郡山市喜久田町字遠北原 車両同士の出会い頭事故が多い。	番号 ㉒ 路線名 県道 荒井郡山線 住所 喜久田町字遠北原 地内 一時停止の明確な標示がなく、横断歩道もないので設置してほしい
番号 ⑫ 路線名 入ノ内上尾池線 住所 郡山市喜久田町字入ノ内 道路幅員が狭く歩道がない。磐越西線沿いに柵やガードレールがない。	番号 ㉓ 路線名 富田東一丁目20号線 住所 富田東一丁目 地内 歩道や縁石はあるが交通量が多い。交差点には横断歩道がなく、横断する時に危険である。

番号 ⑦ 路線名 県道荒井郡山線
住所 東原一丁目 地内
幹線道路で車両がスリップし、歩道を歩く登校班の列に突っ込む事故が発生した。

番号 ⑮ 路線名 三御堂池ノ上線
住所 富田町字町田 地内
道路の両脇が段差等で危険である。交通量も多いためガードレールが必要。

番号 ⑯ 路線名 新屋敷一町東一丁目1号線
住所 富田町字町田 地内
狭い道路のわりに交通量が多い。道路の両脇に歩行帯や色別なし。歩行する時に危険である。
