郡山市通学路交通安全プログラム 対策状況写真

地区名	北部地区(富田町)
学校名	郡山市立富田西小学校
箇所番号	1
対策内容	交差点改良 (右折レーン新設) 実施済 (H25) 歩道整備 (W=2.0m→2.5m) 実施済 (H25)

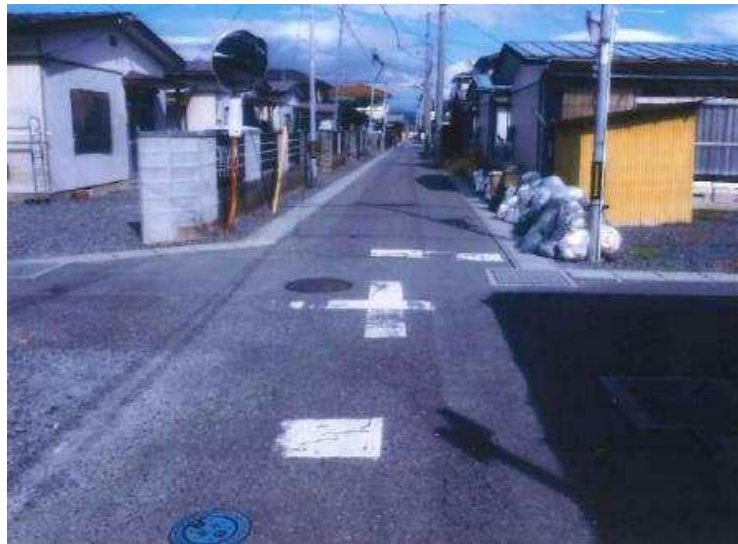
対策前

地区名	北部地区(富田町)
学校名	郡山市立富田西小学校
箇所番号	2
対策内容
