郡山市通学路交通安全プログラム 対策状況写真

地区名	安積地区（安積町）
学校名	郡山市立安積第三小学校
箇所番号	1
対策内容	路肩部のカラー化

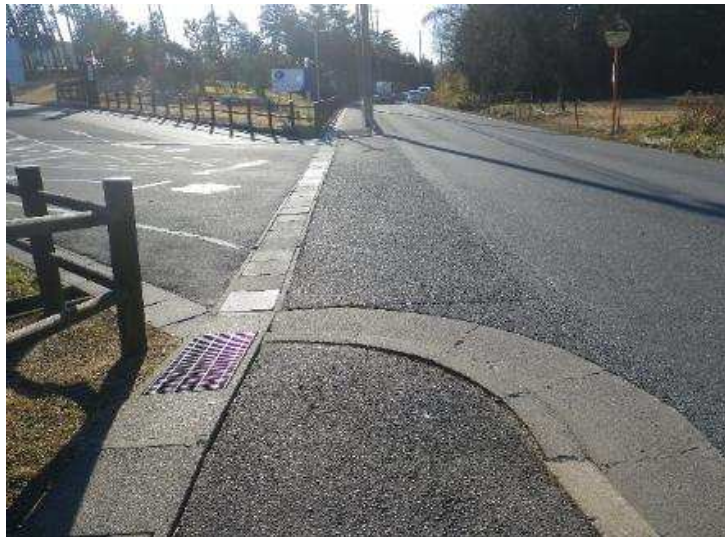
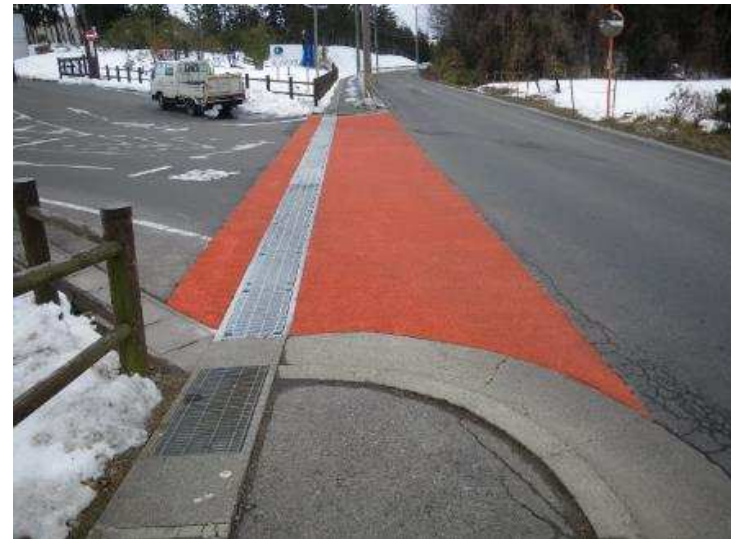
地区名	安積地区（安積町）
学校名	郡山市立安積第三小学校
箇所番号	2
対策内容	路面のカラー化

平成25年度施工

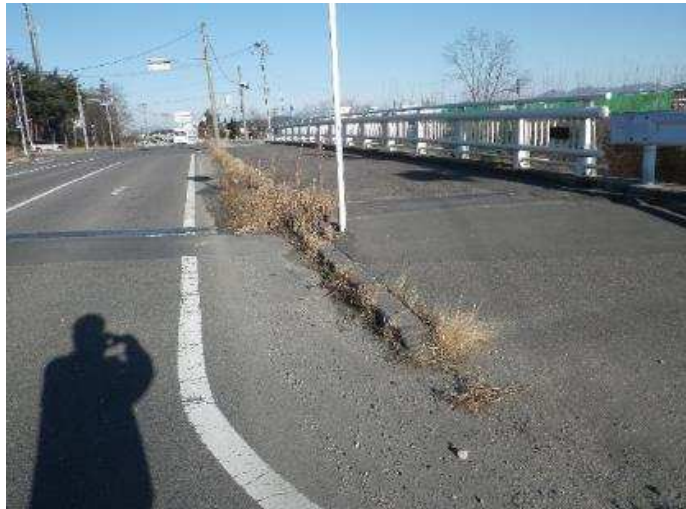
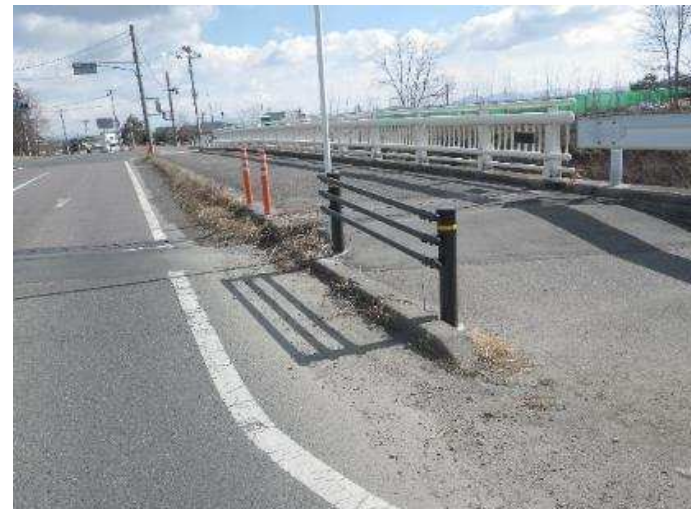
地区名	安積地区（安積町）
学校名	郡山市立安積第三小学校
箇所番号	3
	防護柵の設置

平成25年度施工

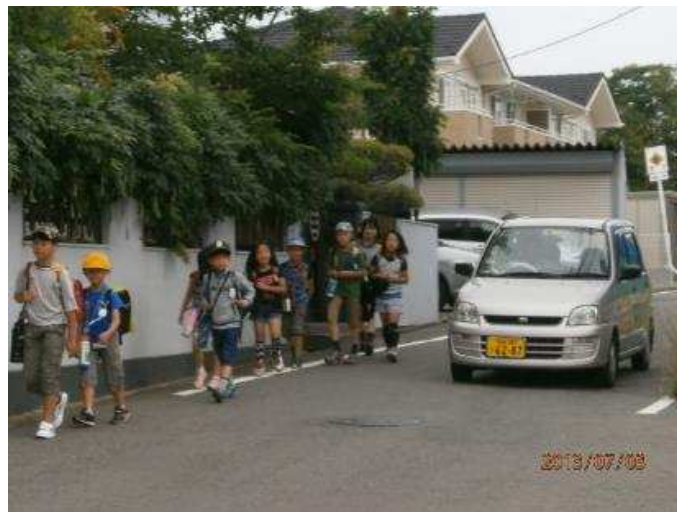
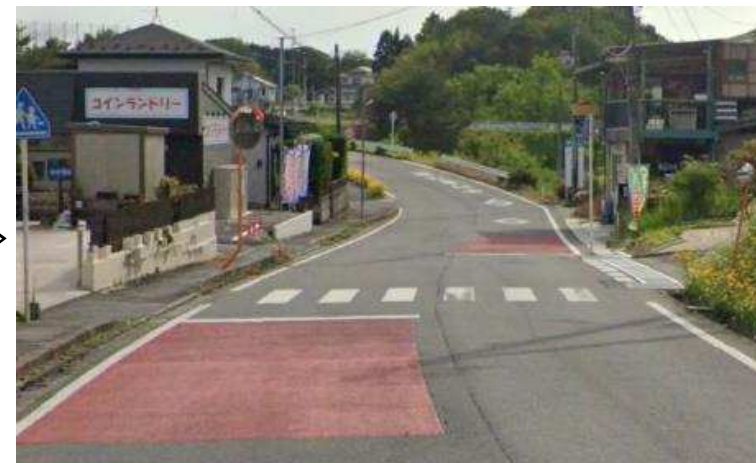
地区名	安積地区（安積町）
学校名	郡山市立安積第三小学校
箇所番号	5
対策内容	路肩部のカラー化

平成27年度施工

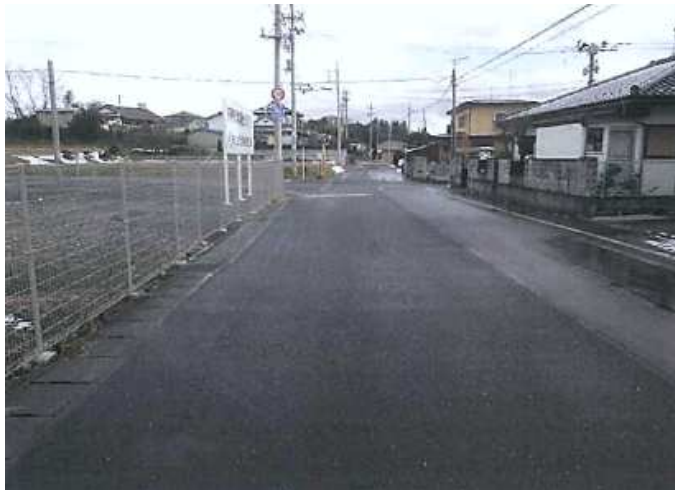
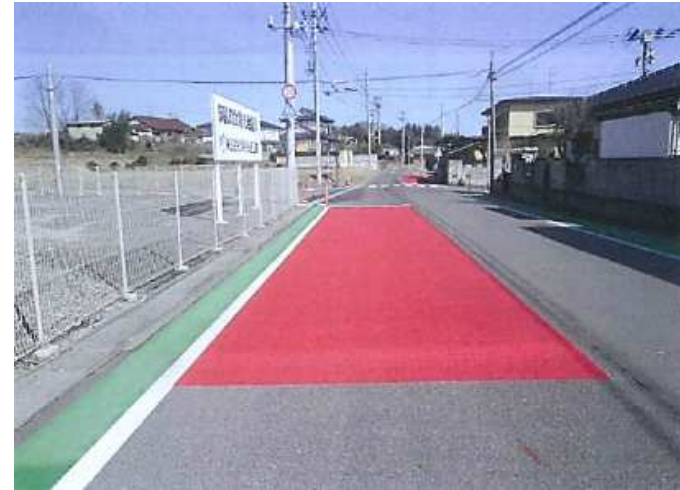
地区名	安積地区（安積町）
学校名	郡山市立安積第三小学校
箇所番号	6
対策内容	横断側溝敷設 交差点内のカラー化

平成26年度施工

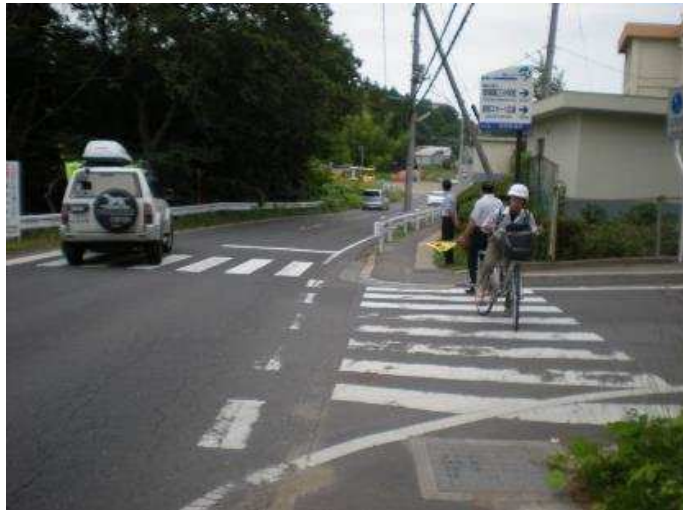
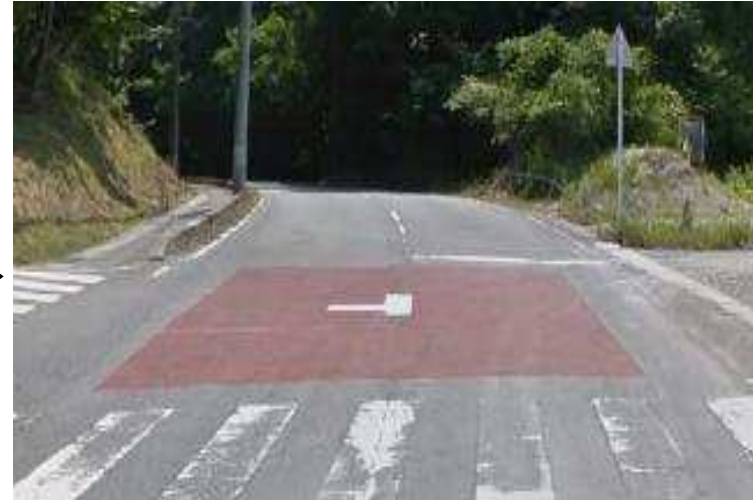
地区名	安積地区（安積町）
学校名	郡山市立安積第三小学校
箇所番号	7
対策内容	交差点内のカラー化 防護柵、発光鋏設置

平成28年度施工

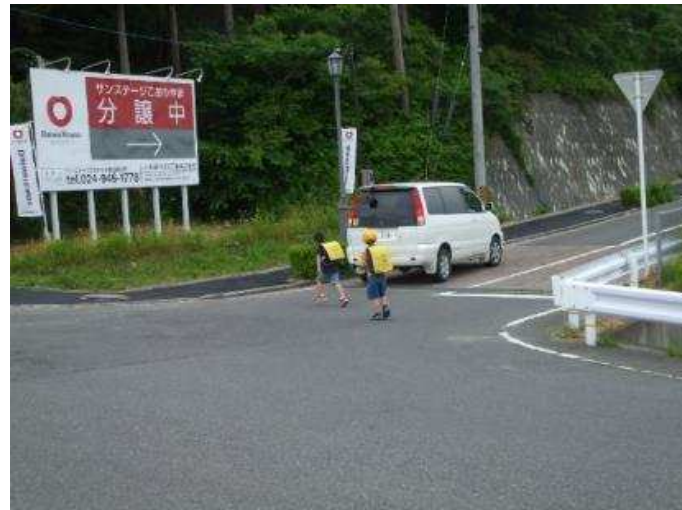
地区名	安積地区（安積町）
学校名	郡山市立安積第三小学校
箇所番号	8
対策内容	通学路変更のため対策なし

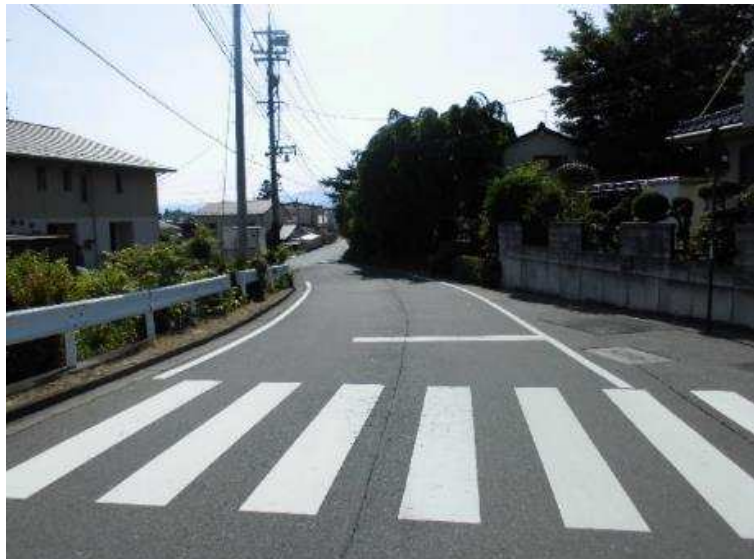
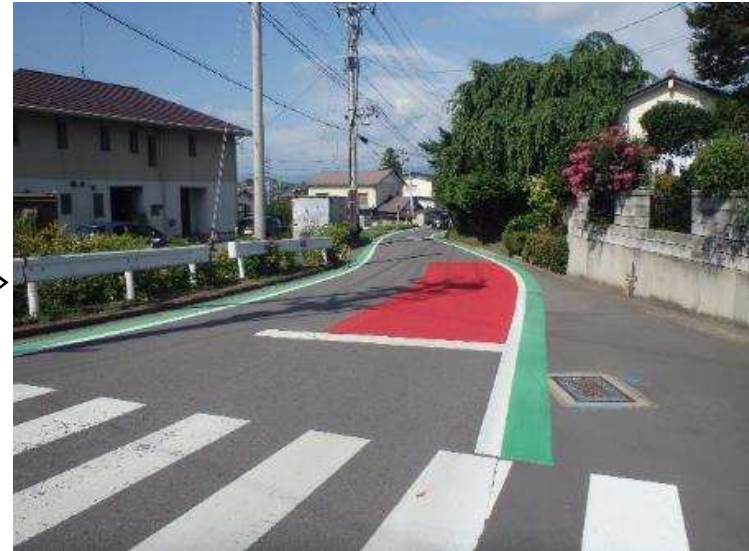
地区名	安積地区（安積町）
学校名	郡山市立安積第三小学校
箇所番号	17
対策内容	グリーンベルト、外側線（音）、路面標示、カーブミラーの設置

平成30年度施工

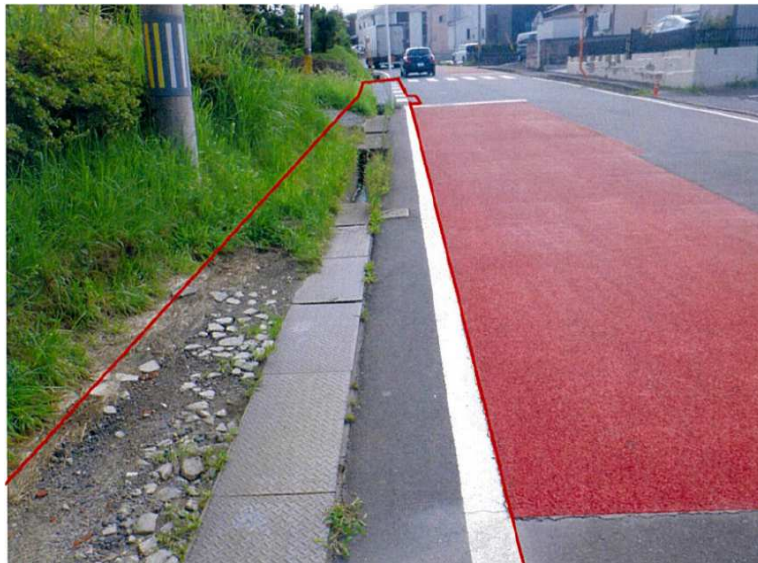
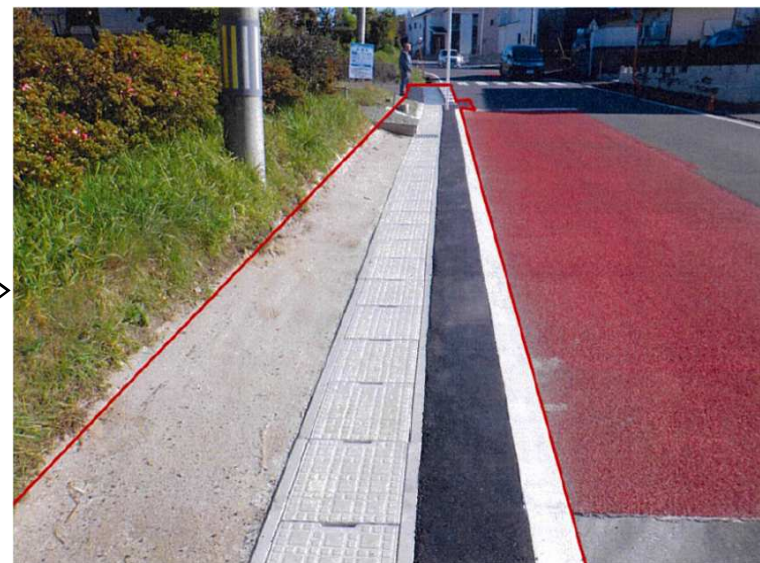
地区名	安積地区（安積町）
学校名	郡山市立安積第三小学校
箇所番号	18
対策内容	蓋の設置 横断歩道前後のカラー舗装 信号機の設置

令和3年度施工

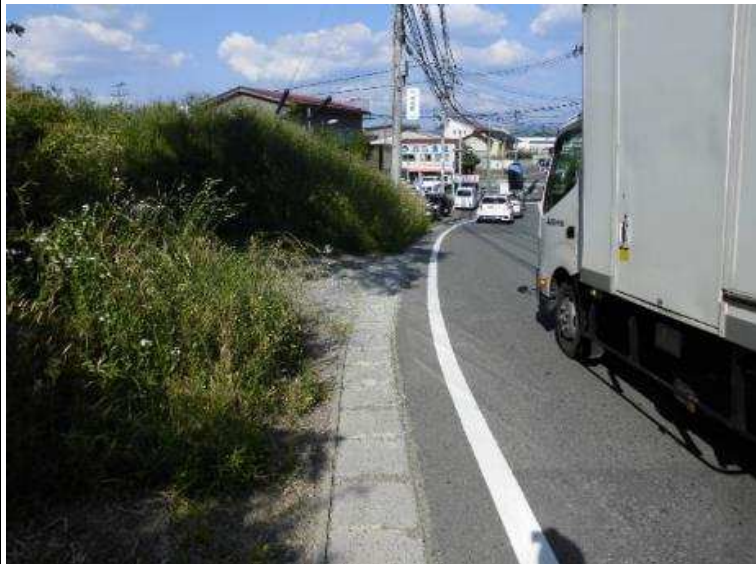
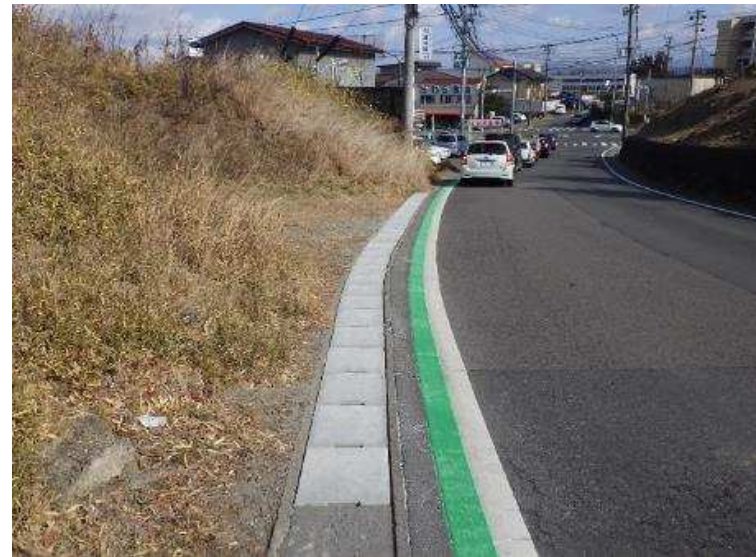
地区名	安積地区（安積町）
学校名	郡山市立安積第三小学校
箇所番号	19
対策内容	グリーンベルト 蓋の交換

令和元年度施工
