郡山市通学路交通安全プログラム 対策状況写真

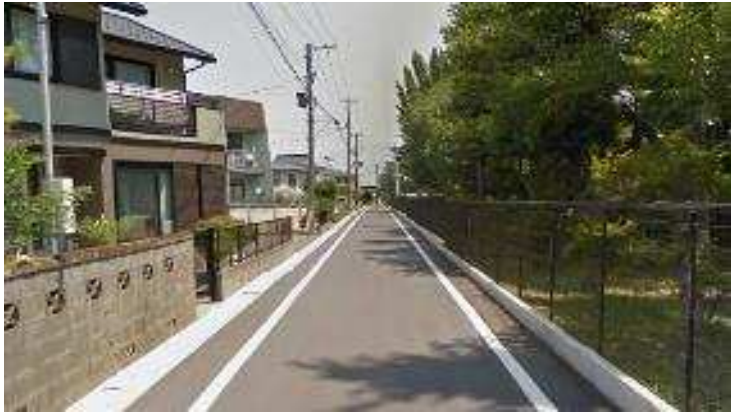
地区名	安積地区（安積町）	
学校名	郡山市立永盛小学校	
箇所番号	1	
対策内容	側溝敷設 路側部のカラー化	
対策前後の状況		
対策前	→	対策後

平成26年度施工

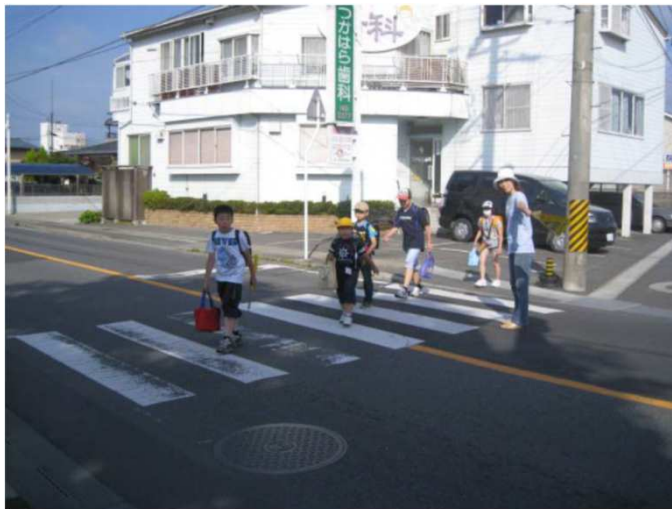
対策前

地区名	安積地区（安積町）
学校名	郡山市立永盛小学校
箇所番号	4
対策内容	区画線 路面標示（減速） カラー舗装（横断歩道）

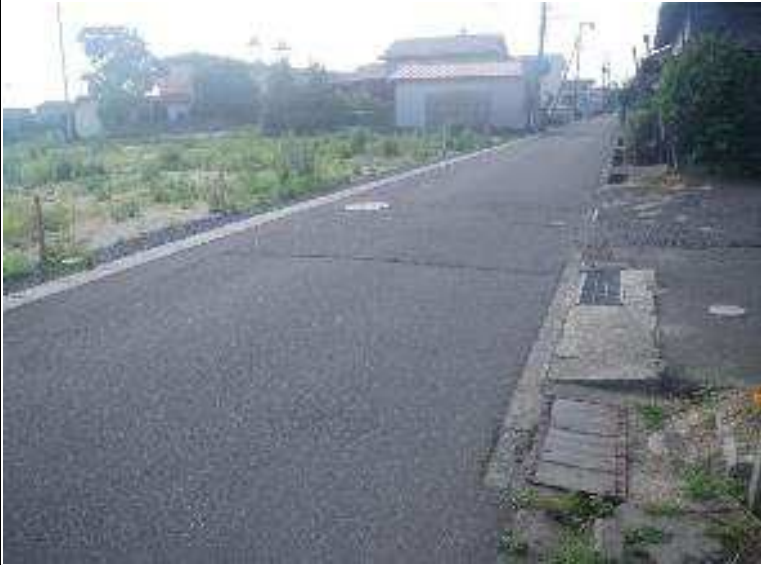
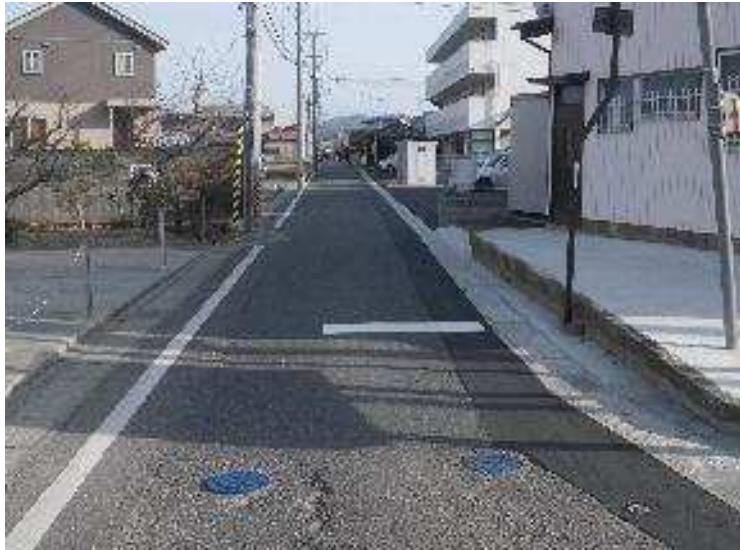
地区名	安積地区（安積町）	
学校名	郡山市立永盛小学校	
箇所番号	10	
対策内容	側溝整備 区画線の設置 時間帯指定	
対策前後の状況		
対策前		対策後

平成29年度施工

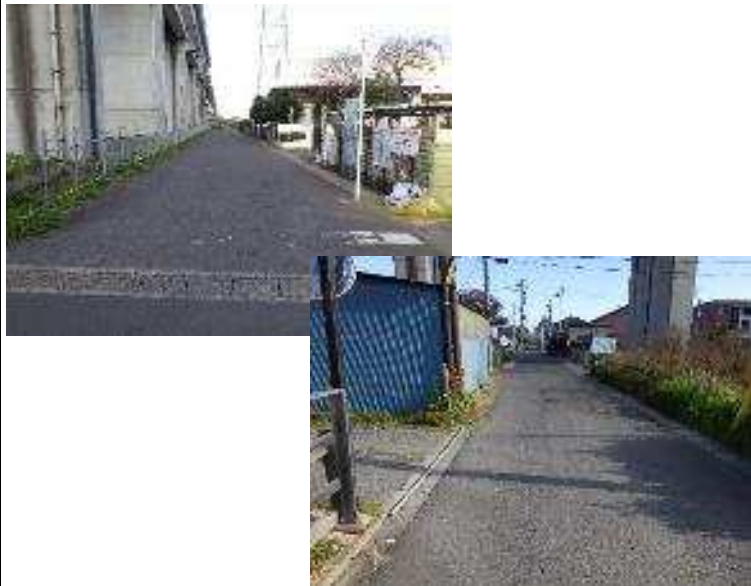
対策前

地区名	安積地区（安積町）
学校名	郡山市立永盛小学校
箇所番号	11
対策内容	路面標示の設置 停止線の補修

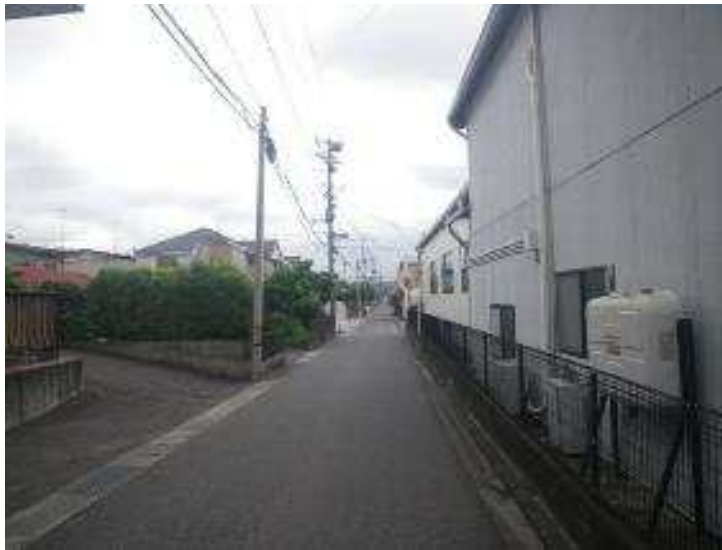
対策前

地区名	安積地区（安積町）
学校名	郡山市立永盛小学校
箇所番号	13
対策内容
