通学路対策箇所図（安積第二中学校）

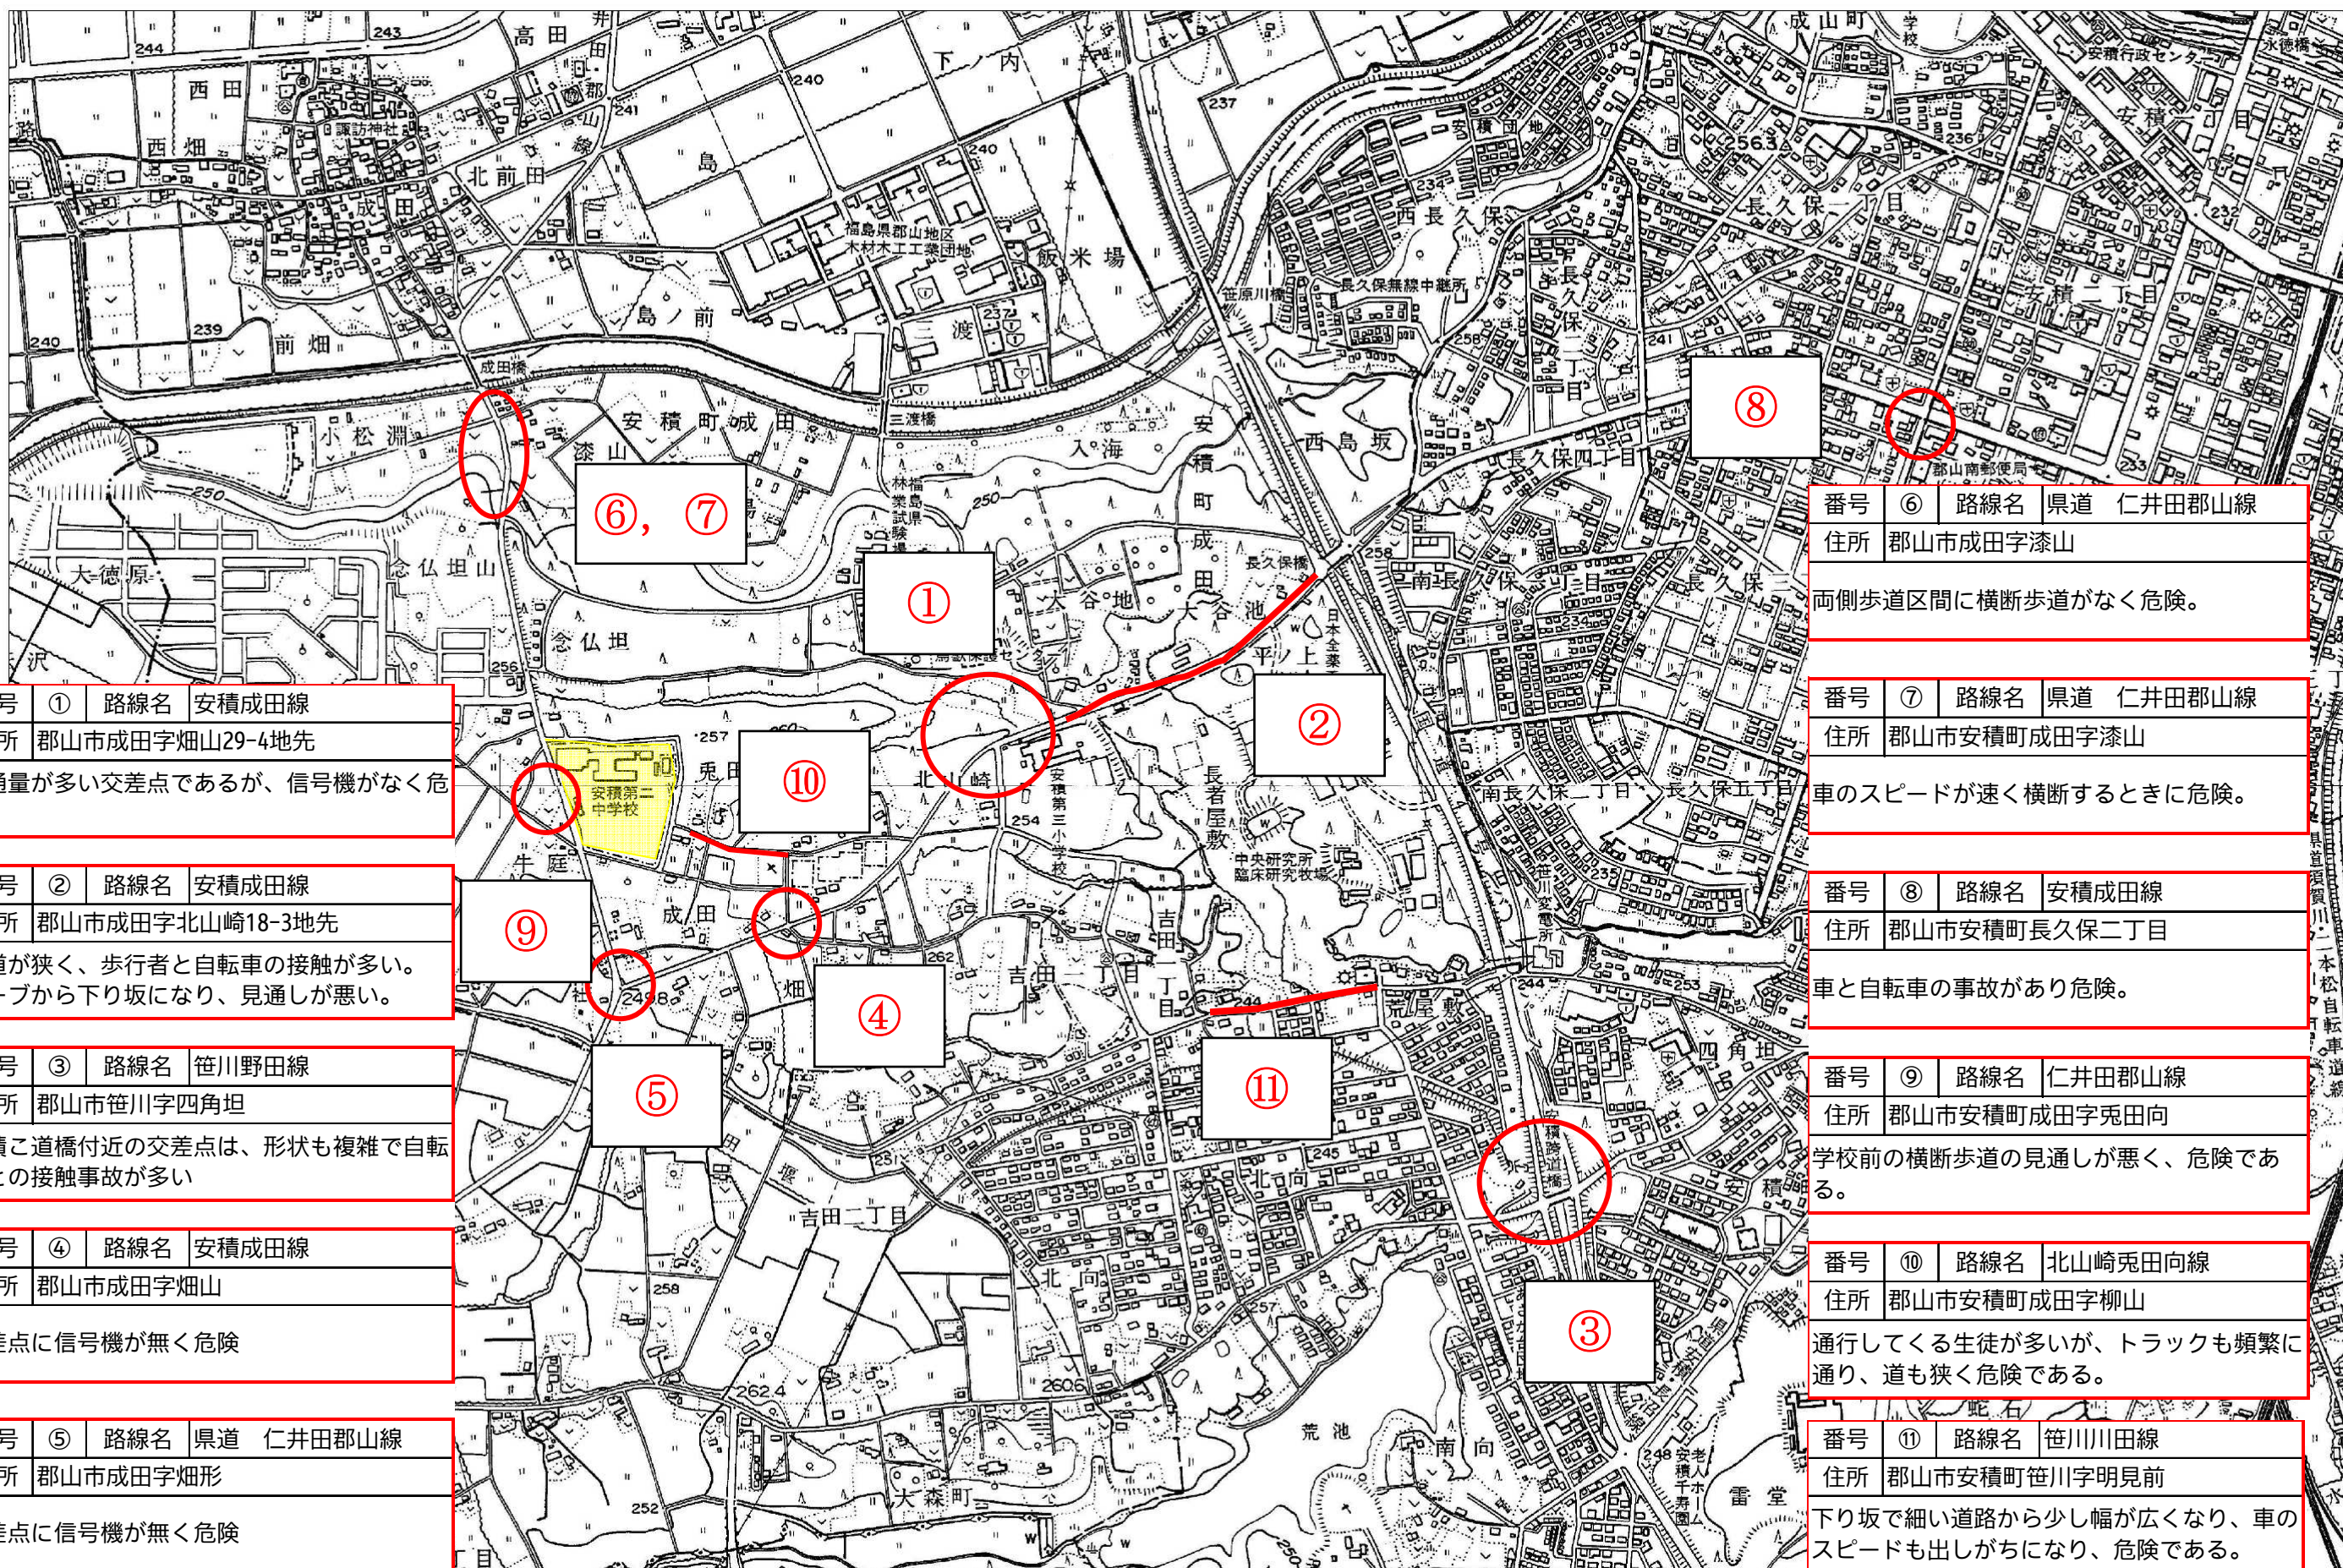
中央

番号	①	路線名	安積成田線
住所	郡山市成田字畑山29-4地先		
交通量が多い交差点であるが、信号機がなく危険

番号	②	路線名	安積成田線
住所	郡山市成田字北山崎18-3地先		
歩道が狭く、歩行者と自転車の接触が多い。カーブから下り坂になり、見通しが悪い。

番号	③	路線名	笹川野田線
住所	郡山市笹川字四角坦		
安積こ道橋付近の交差点は、形状も複雑で自転車との接触事故が多い

番号	④	路線名	安積成田線
住所	郡山市成田字畑山		
交差点に信号機が無く危険

番号	⑤	路線名	県道 仁井田郡山線
住所	郡山市成田字畑形		
交差点に信号機が無く危険

番号	⑥	路線名	県道 仁井田郡山線
住所	郡山市成田字漆山		
両側歩道区間に横断歩道がなく危険。

番号	⑦	路線名	県道 仁井田郡山線
住所	郡山市安積町成田字漆山		
車のスピードが速く横断するとき危険。

番号	⑧	路線名	安積成田線
住所	郡山市安積町長久保二丁目		
車と自転車の事故があり危険。

番号	⑨	路線名	仁井田郡山線
住所	郡山市安積町成田字兎田向		
学校前の横断歩道の見通しが悪く、危険である。

番号	⑩	路線名	北山崎兎田向線
住所	郡山市安積町成田字柳山		
通行してくる生徒が多いが、トラックも頻繁に通る、道も狭く危険である。

番号	⑪	路線名	笹川川田線
住所	郡山市安積町笹川字明見前		
下り坂で細い道路から少し幅が広くなり、車のスピードも出しがちになり、危険である。
