郡山市通学路交通安全プログラム 対策状況写真

地区名	安積地区（安積町）
学校名	郡山市立安積第二中学校
箇所番号	1
対策内容	交差点内の路面のカラー化

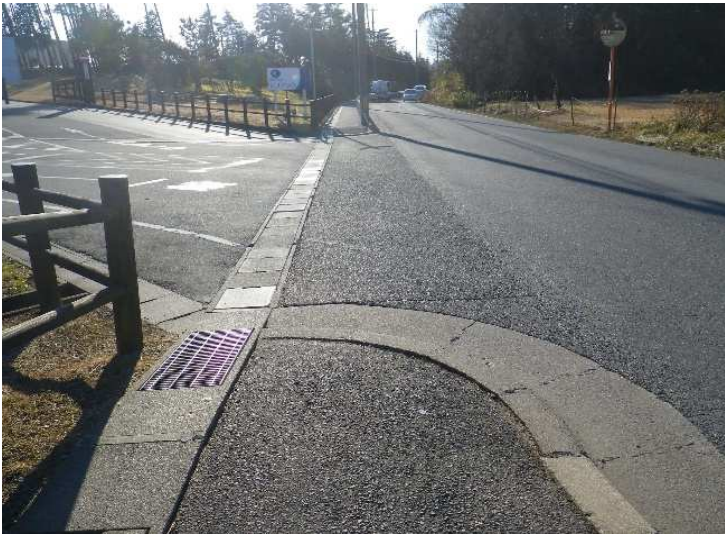
地区名	安積地区（安積町）
学校名	郡山市立安積第二中学校
箇所番号	2
対策内容	カラー舗装・側溝の蓋掛け 区画線 減速マーク
対策前後の状況	
対策前	対策後

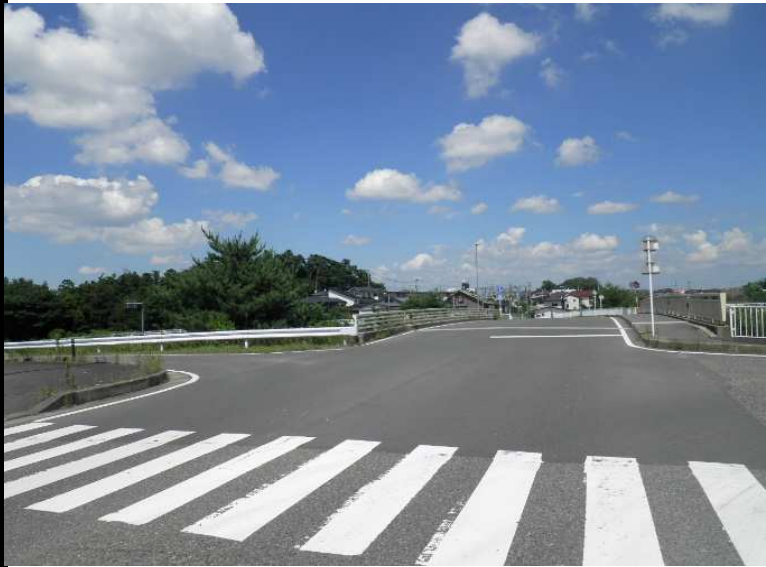
地区名	安積地区（安積町）	
学校名	郡山市立安積第二中学校	
箇所番号	3	
対策内容	交差点内の路面のカラー化	
対策前後の状況		
対 策 前		対 策 後

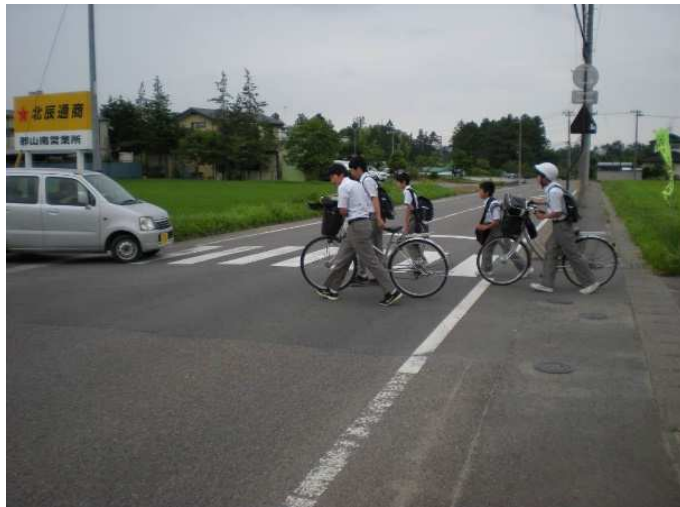
対策前

地区名	安積地区（安積町）
学校名	郡山市立安積第二中学校
箇所番号	4
対策内容	交差点内の路面のカラー化

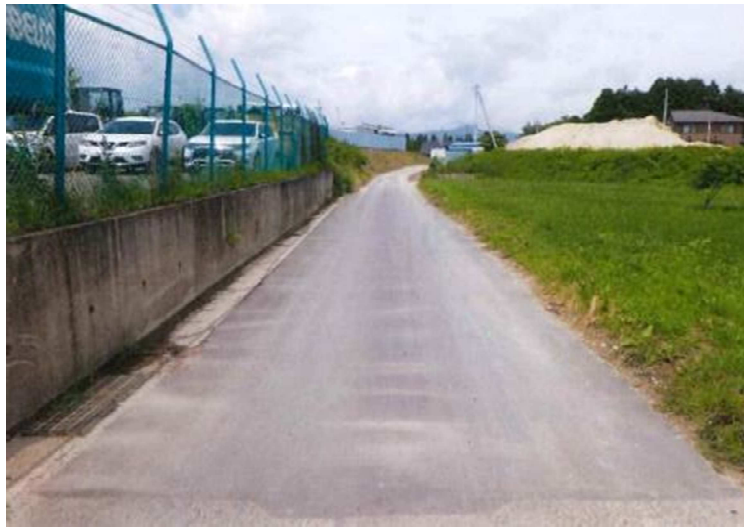
対策前

地区名	安積地区（安積町）
学校名	郡山市立安積第二中学校
箇所番号	10
対策内容	路面標示の設置
