通学路対策箇所図(多田野小学校)

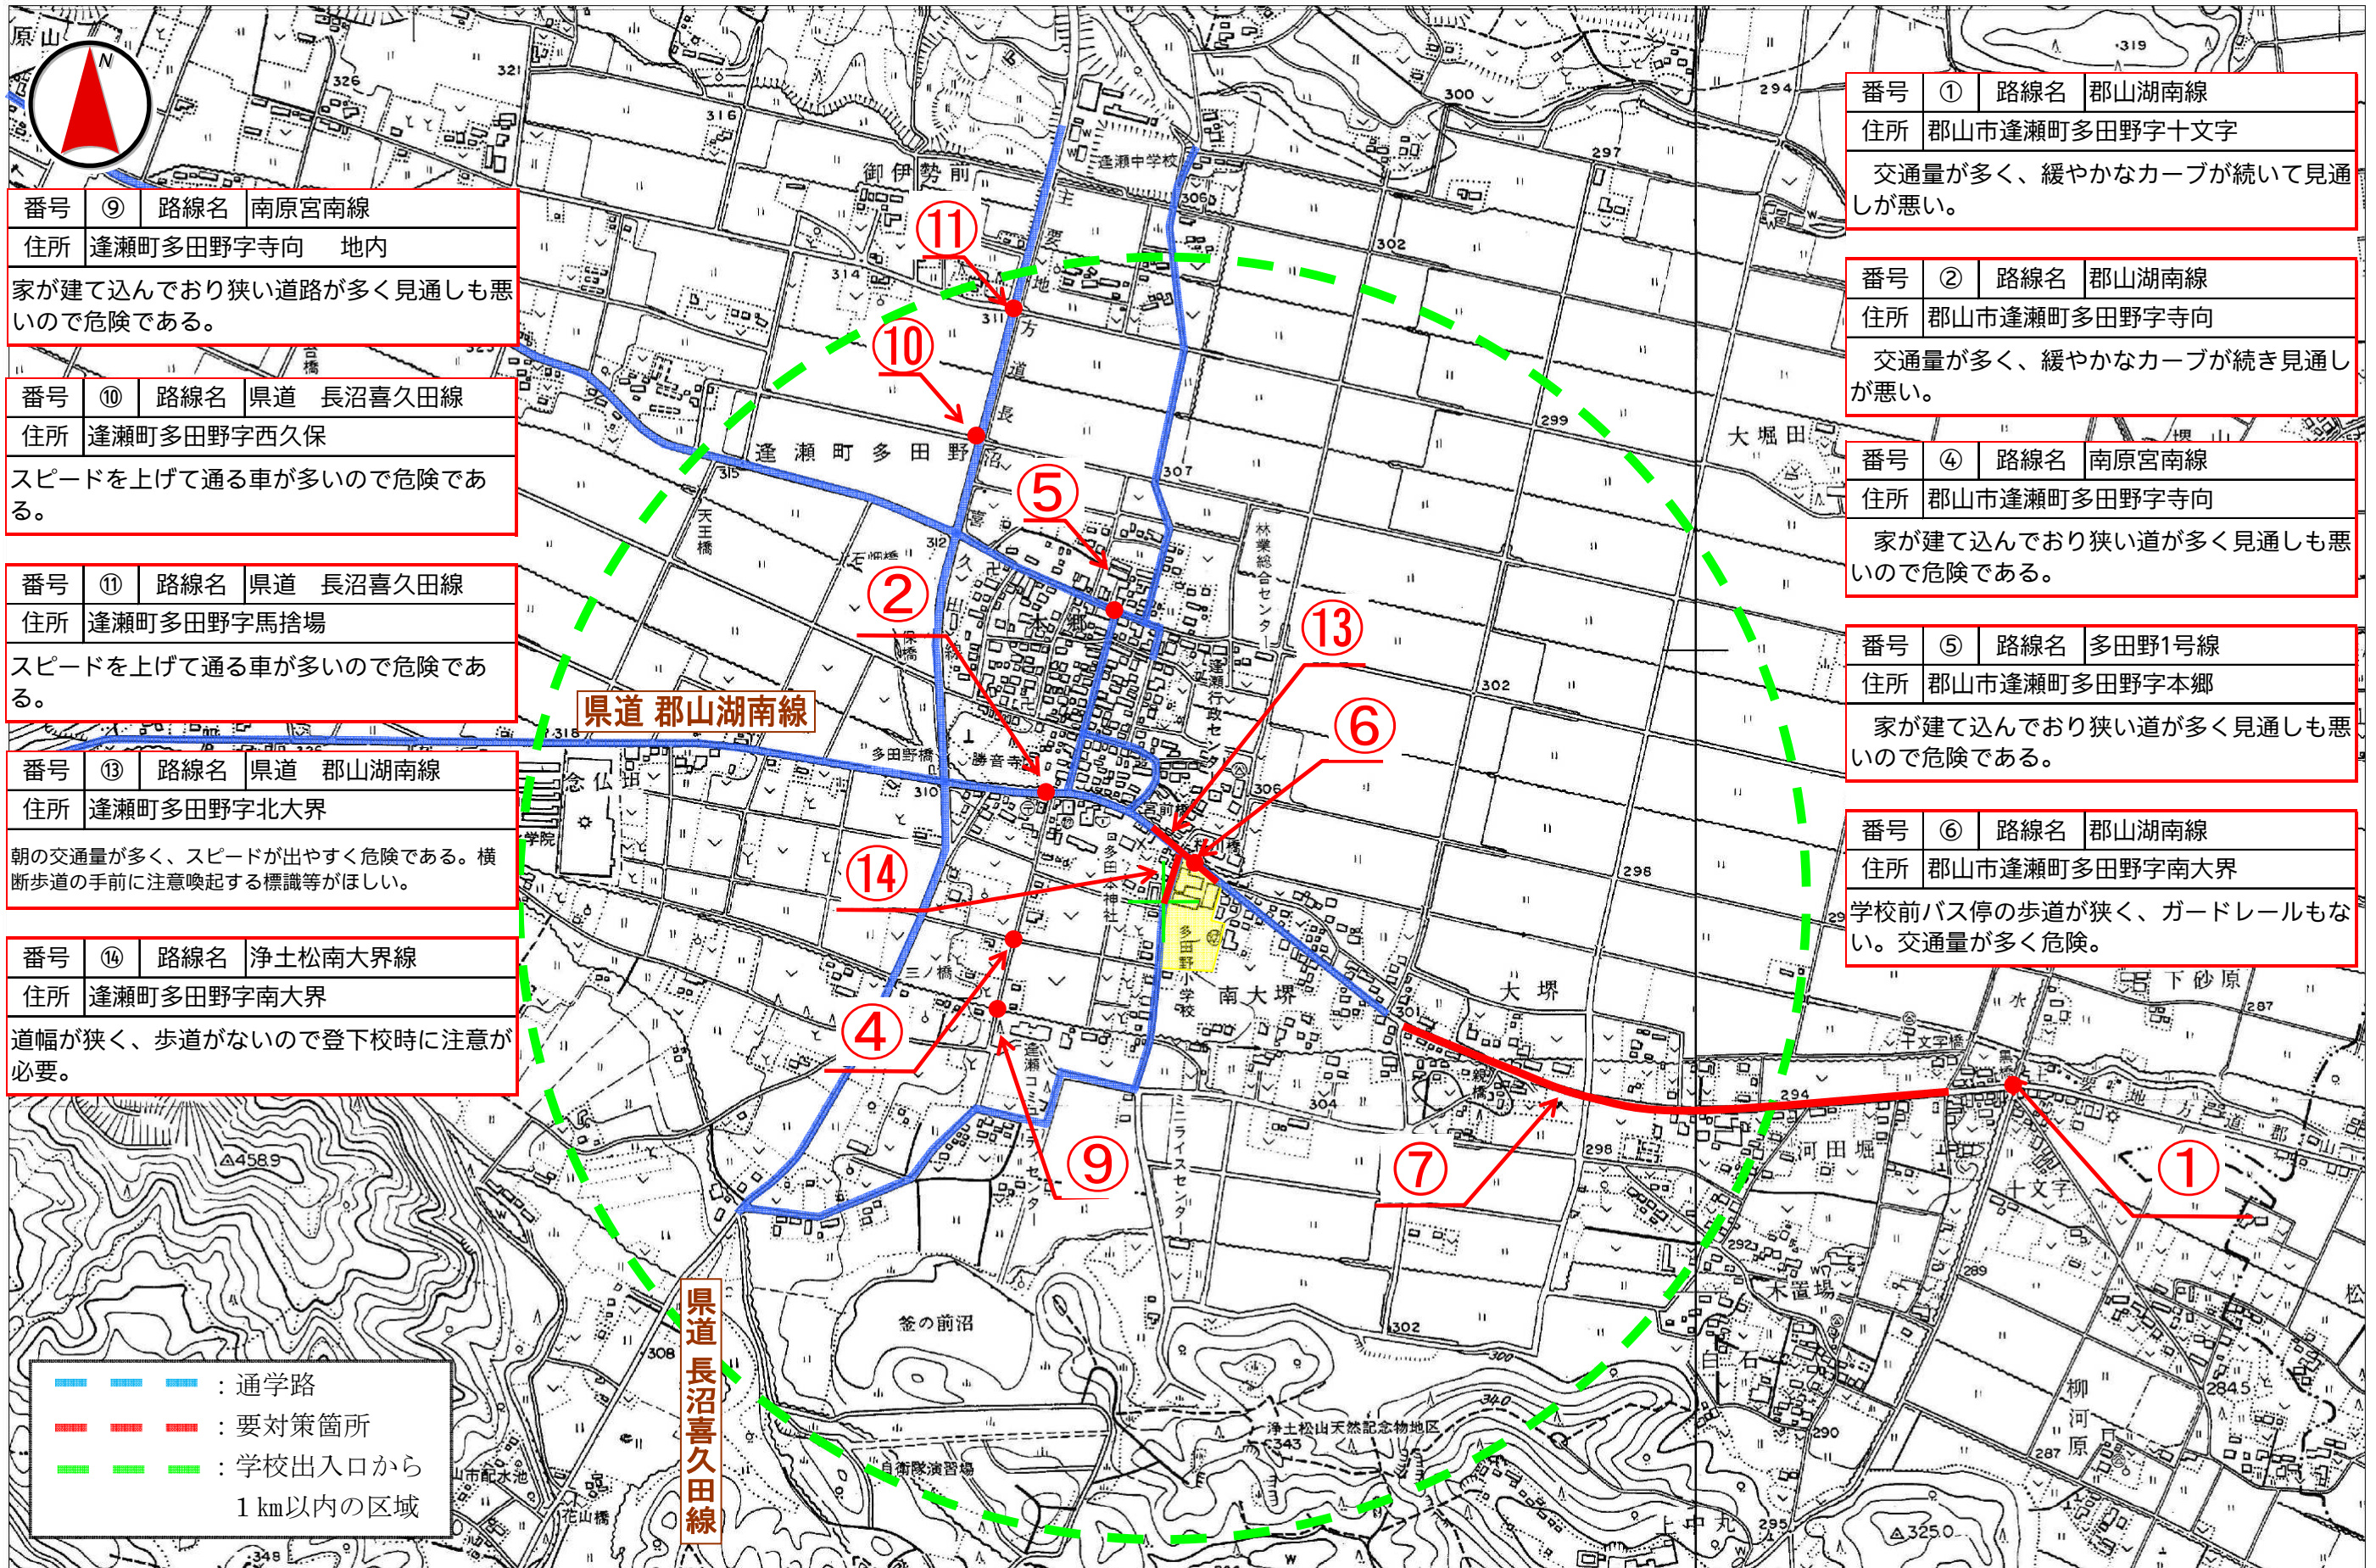
番号 ① 路線名 郡山湖南線
住所 郡山市逢瀬町多田野字十文字
交通量が多く、緩やかなカーブが続いて見通しが悪い。

番号 ② 路線名 郡山湖南線
住所 郡山市逢瀬町多田野字寺向
交通量が多く、緩やかなカーブが続き見通しが悪い。

番号 ④ 路線名 南原宮南線
住所 郡山市逢瀬町多田野字寺向
家が建て込んでおり狭い道が多く見通しも悪いので危険である。

番号 ⑤ 路線名 多田野1号線
住所 郡山市逢瀬町多田野字本郷
家が建て込んでおり狭い道が多く見通しも悪いので危険である。

番号 ⑥ 路線名 郡山湖南線
住所 郡山市逢瀬町多田野字南大界
学校前バス停の歩道が狭く、ガードレールもない。交通量が多く危険。

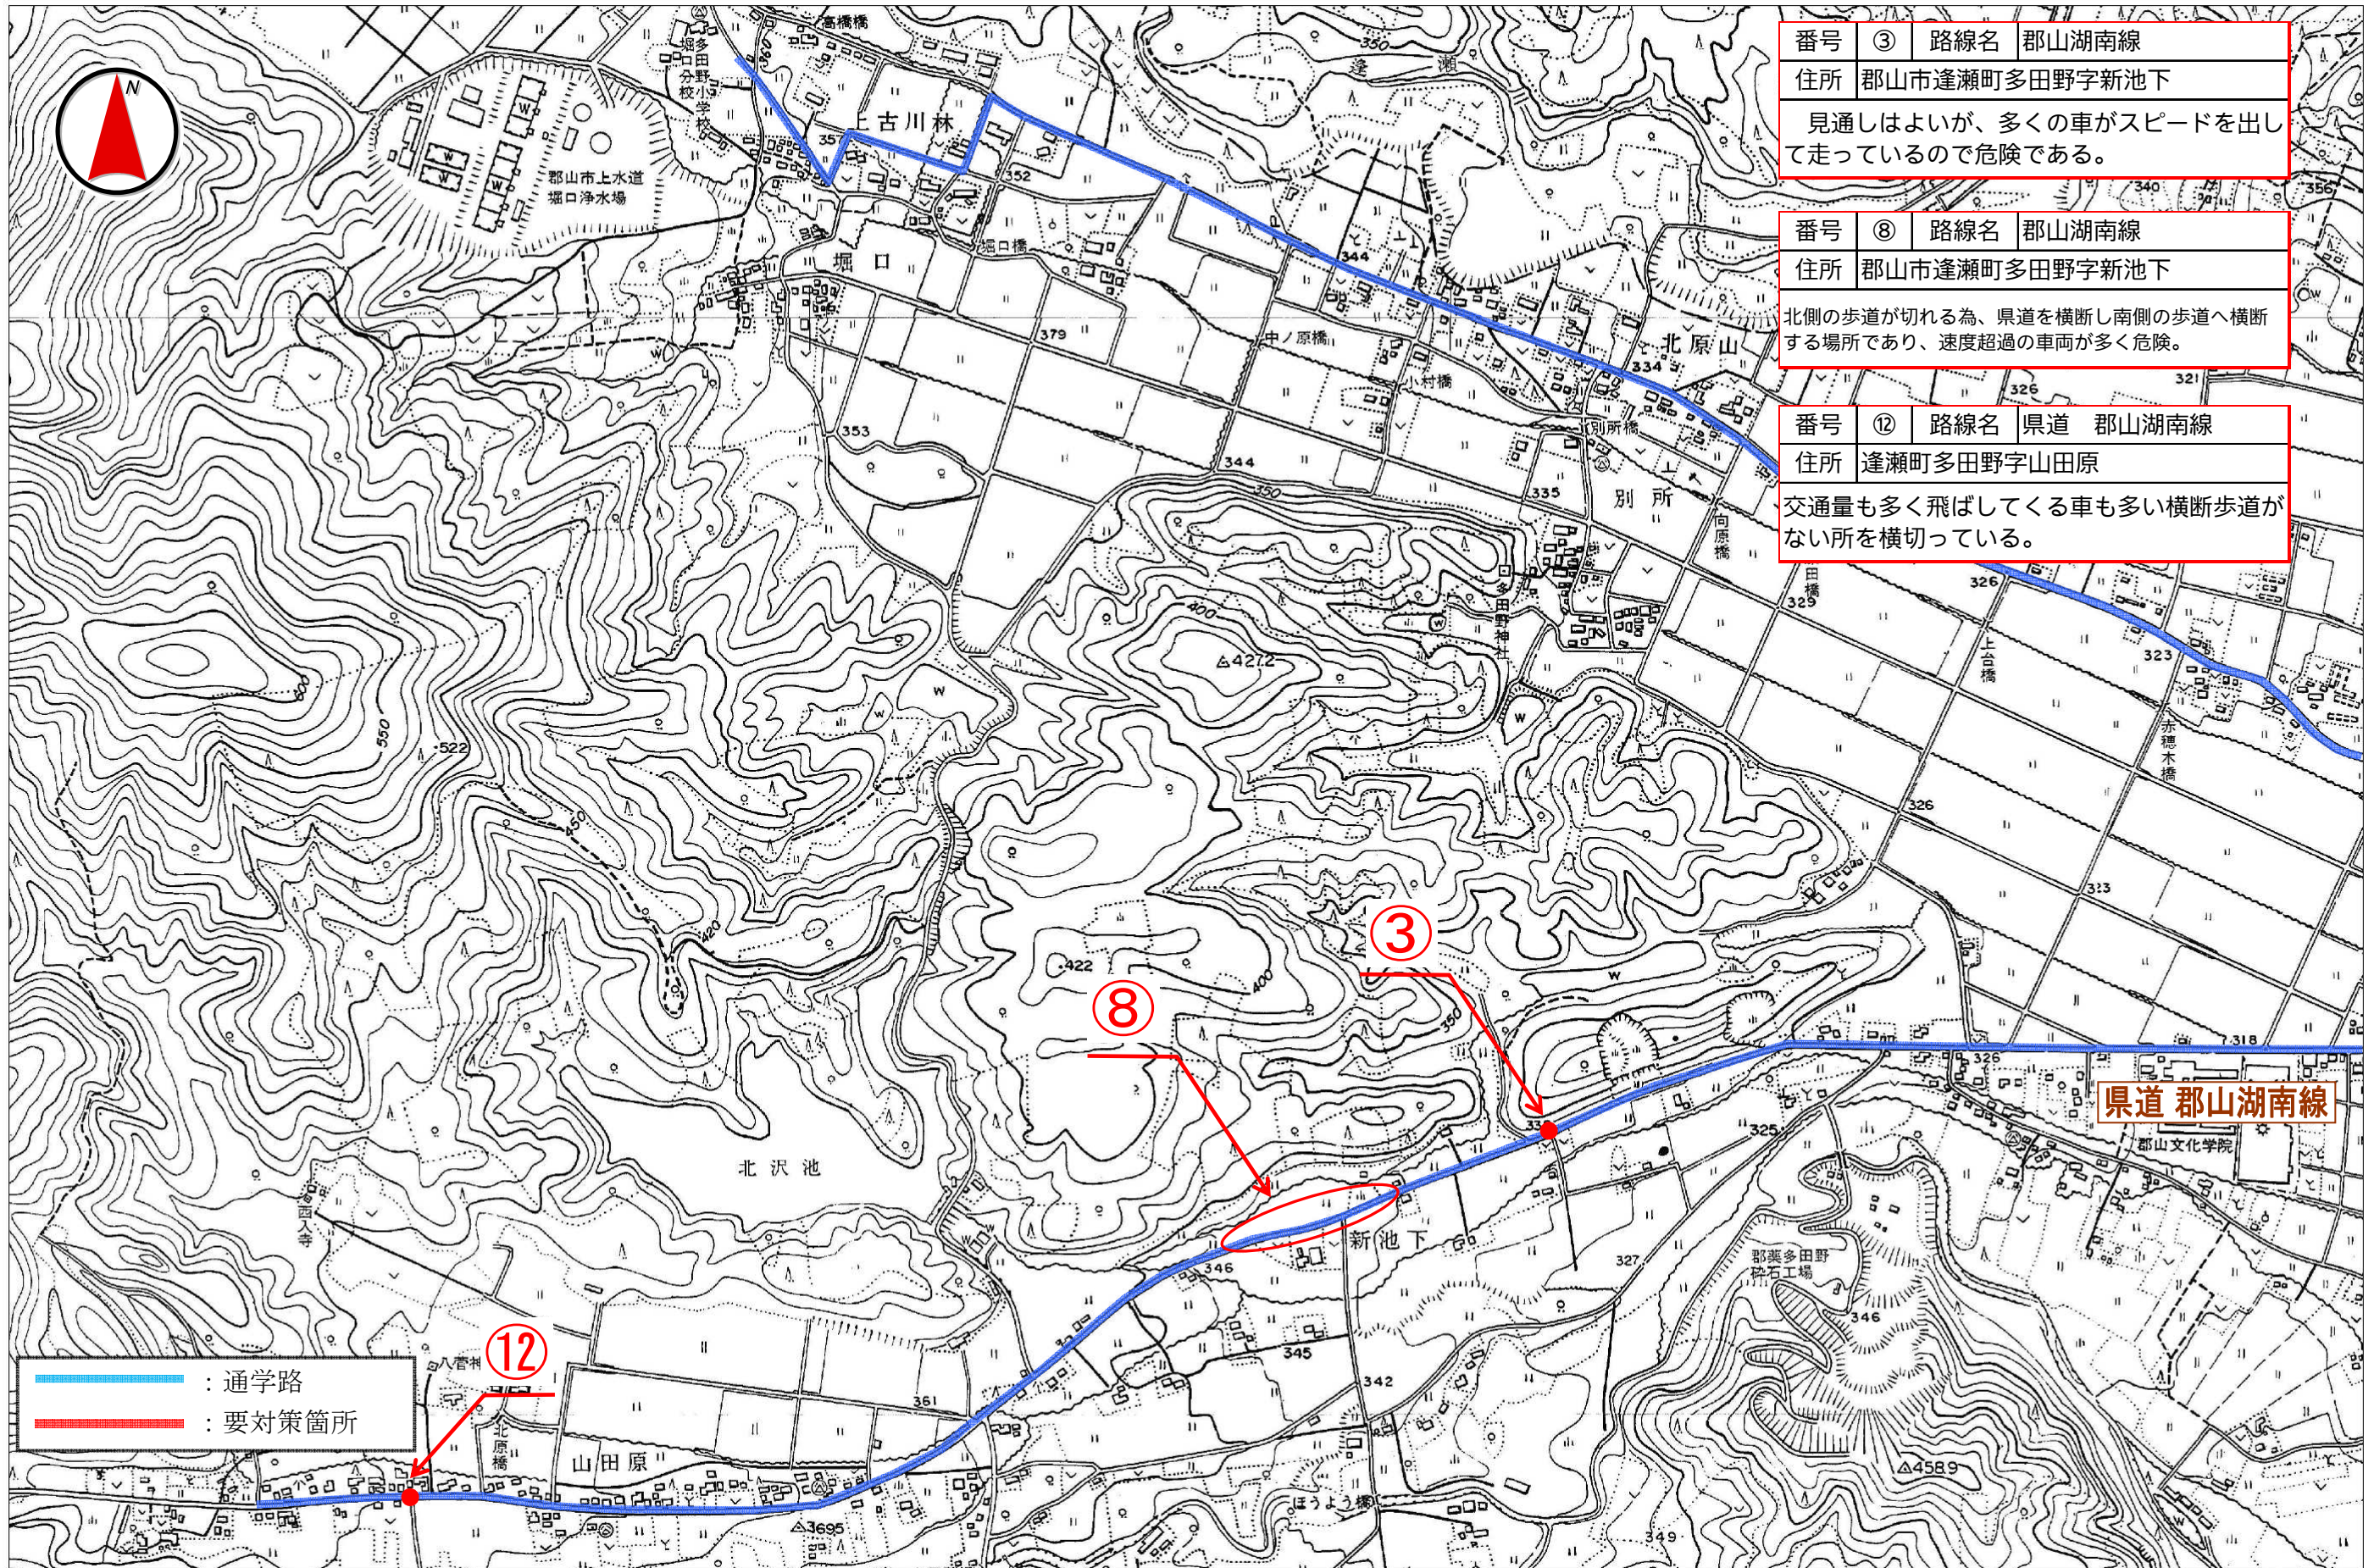
②

番号 ⑨ 路線名 南原宮南線
住所 逢瀬町多田野字寺向 地内
家が建て込んでおり狭い道路が多く見通しも悪いので危険である。

番号 ⑩ 路線名 県道 長沼喜久田線
住所 逢瀬町多田野字西久保
スピードを上げて通る車が多いので危険である。

番号 ⑪ 路線名 県道 長沼喜久田線
住所 逢瀬町多田野字馬捨場
スピードを上げて通る車が多いので危険である。

番号 ⑬ 路線名 県道 郡山湖南線
住所 逢瀬町多田野字北大界
朝の交通量が多く、スピードが出やすく危険である。横断歩道の手前に注意喚起する標識等がほしい。

番号 ⑭ 路線名 浄土松南大界線
住所 逢瀬町多田野字南大界
道幅が狭く、歩道がないので登下校時に注意が必要。
