通学路対策箇所図 (逢瀬中学校)

通学路対策箇所図（逢瀬中学校）

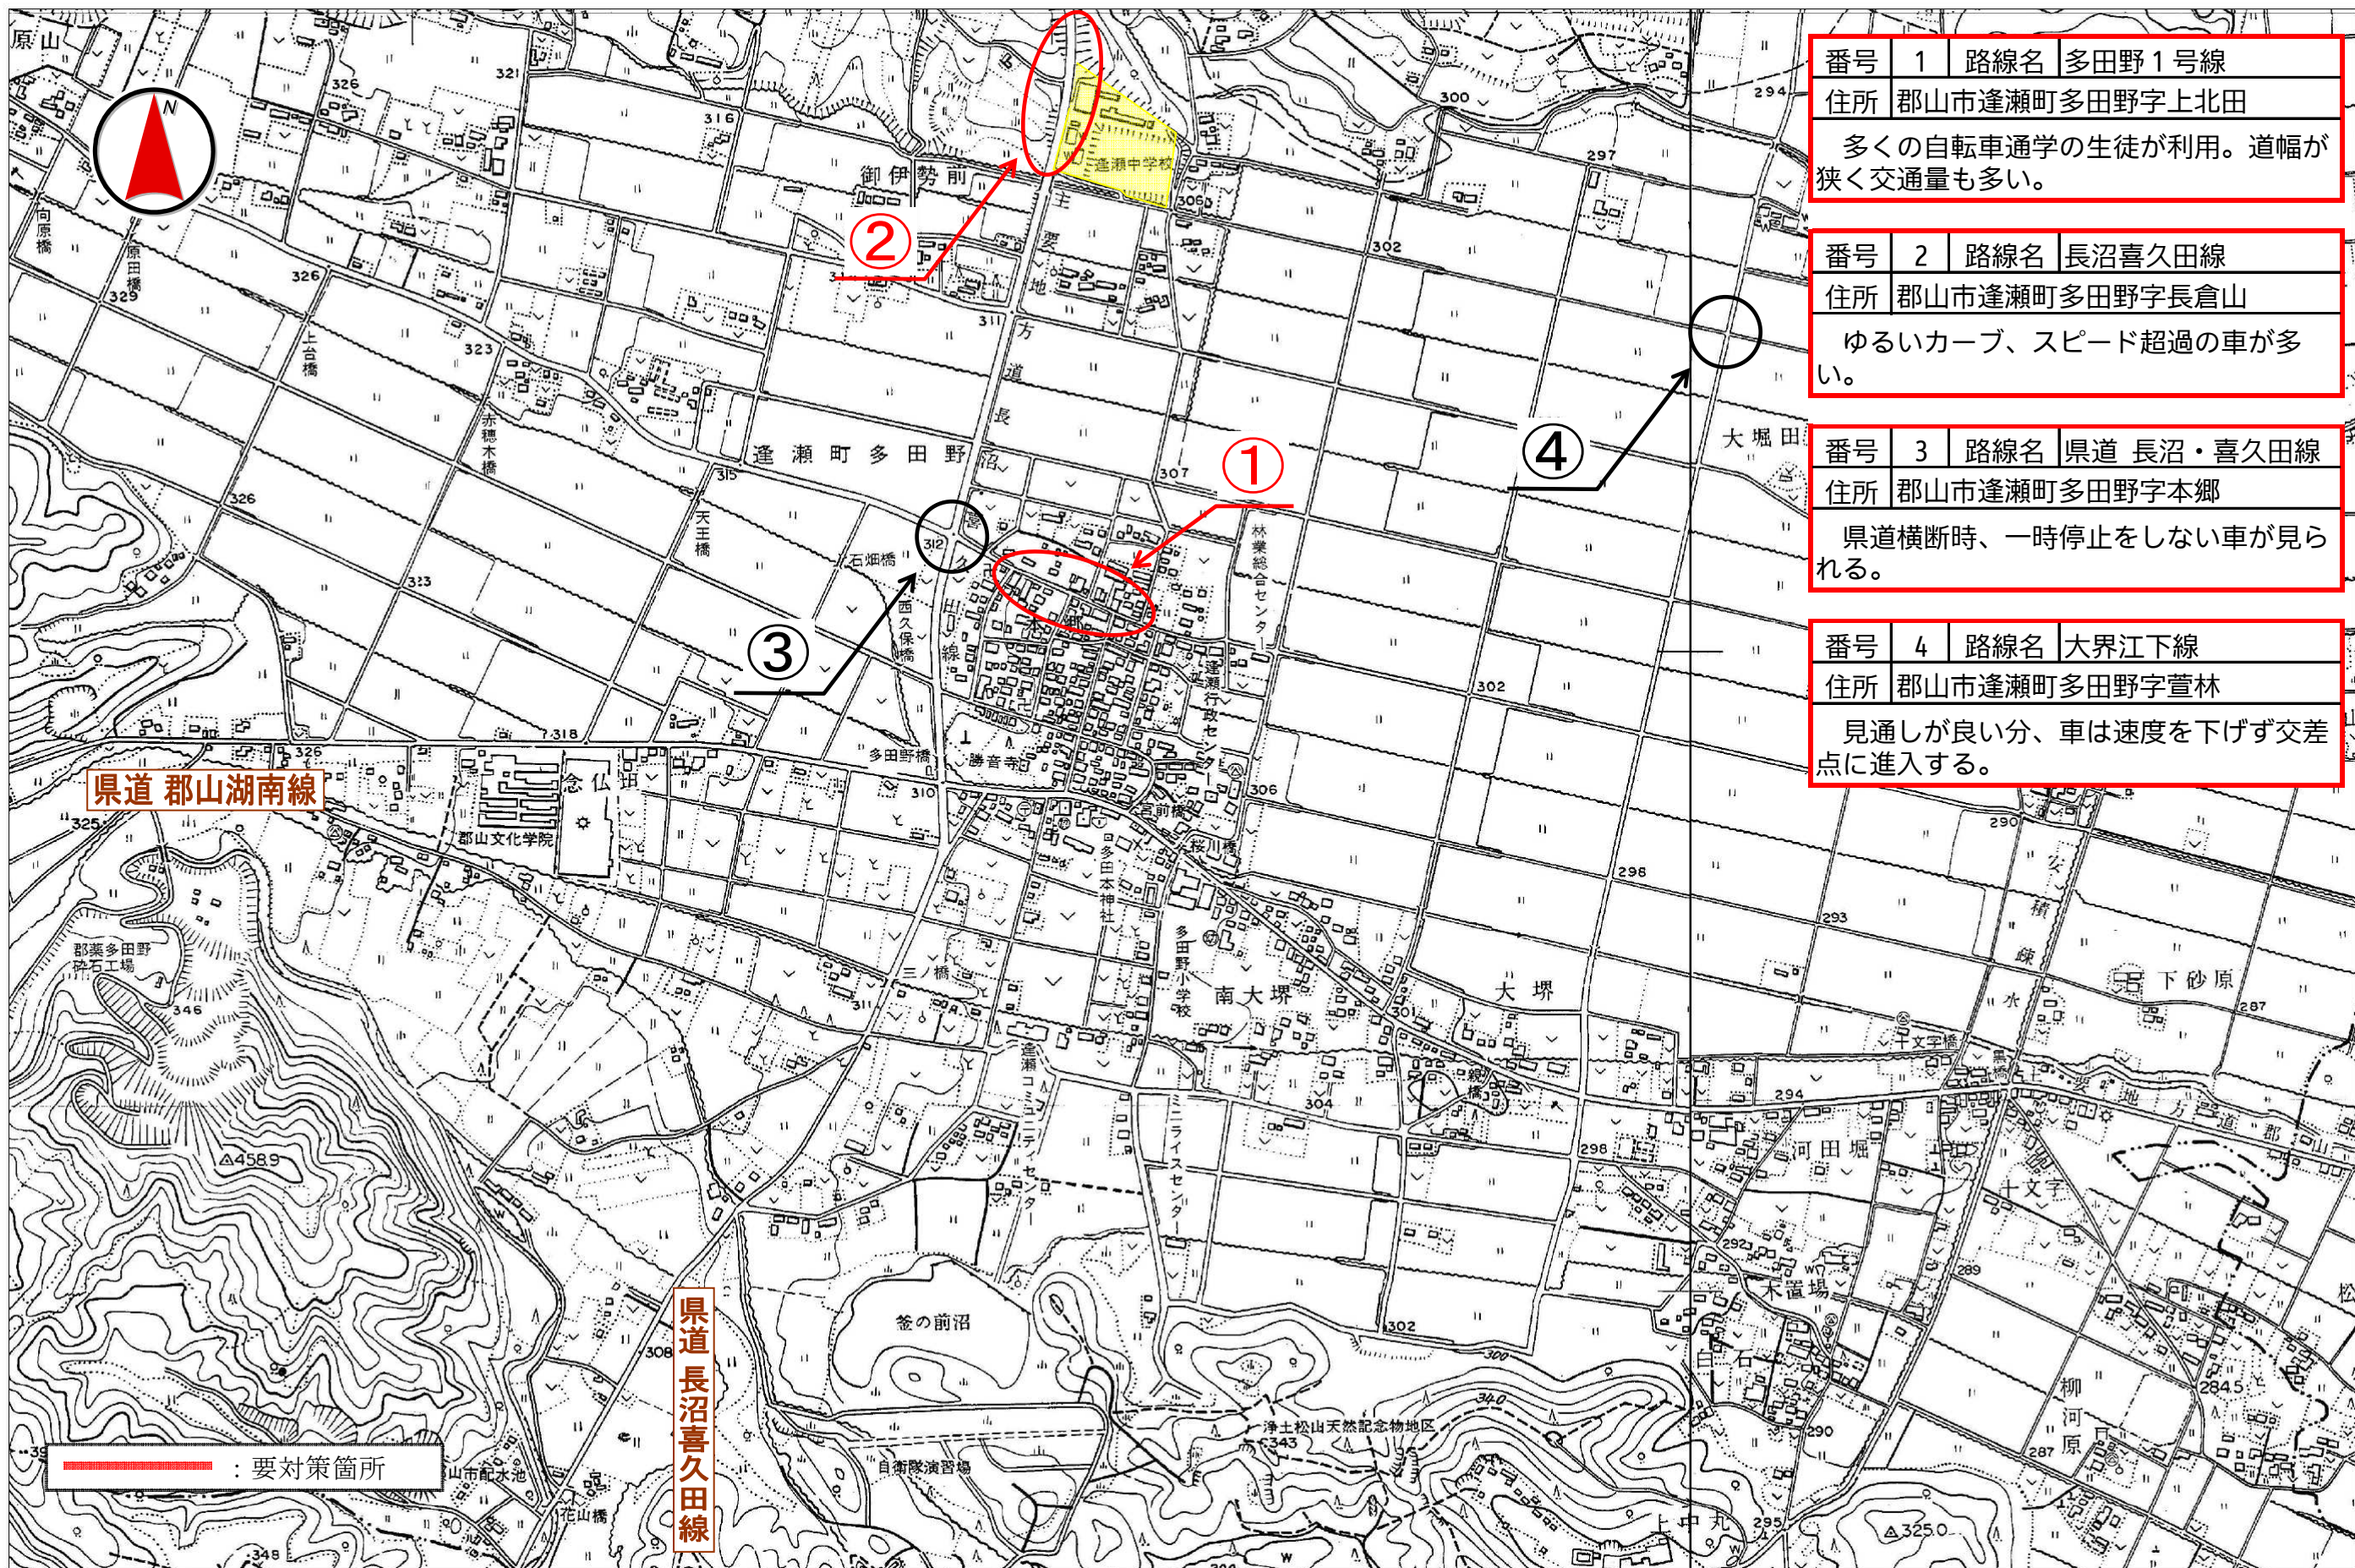
番号	1	路線名	多田野1号線
住所	郡山市逢瀬町多田野字上北田

多くの自転車通学の生徒が利用。道幅が狭く交通量も多い。

ゆるいカーブ、スピード超過の車が多い。

県道横断時、一時停止をしない車が見られる。

見通しが良い分、車は速度を下げず交差点に進入する。

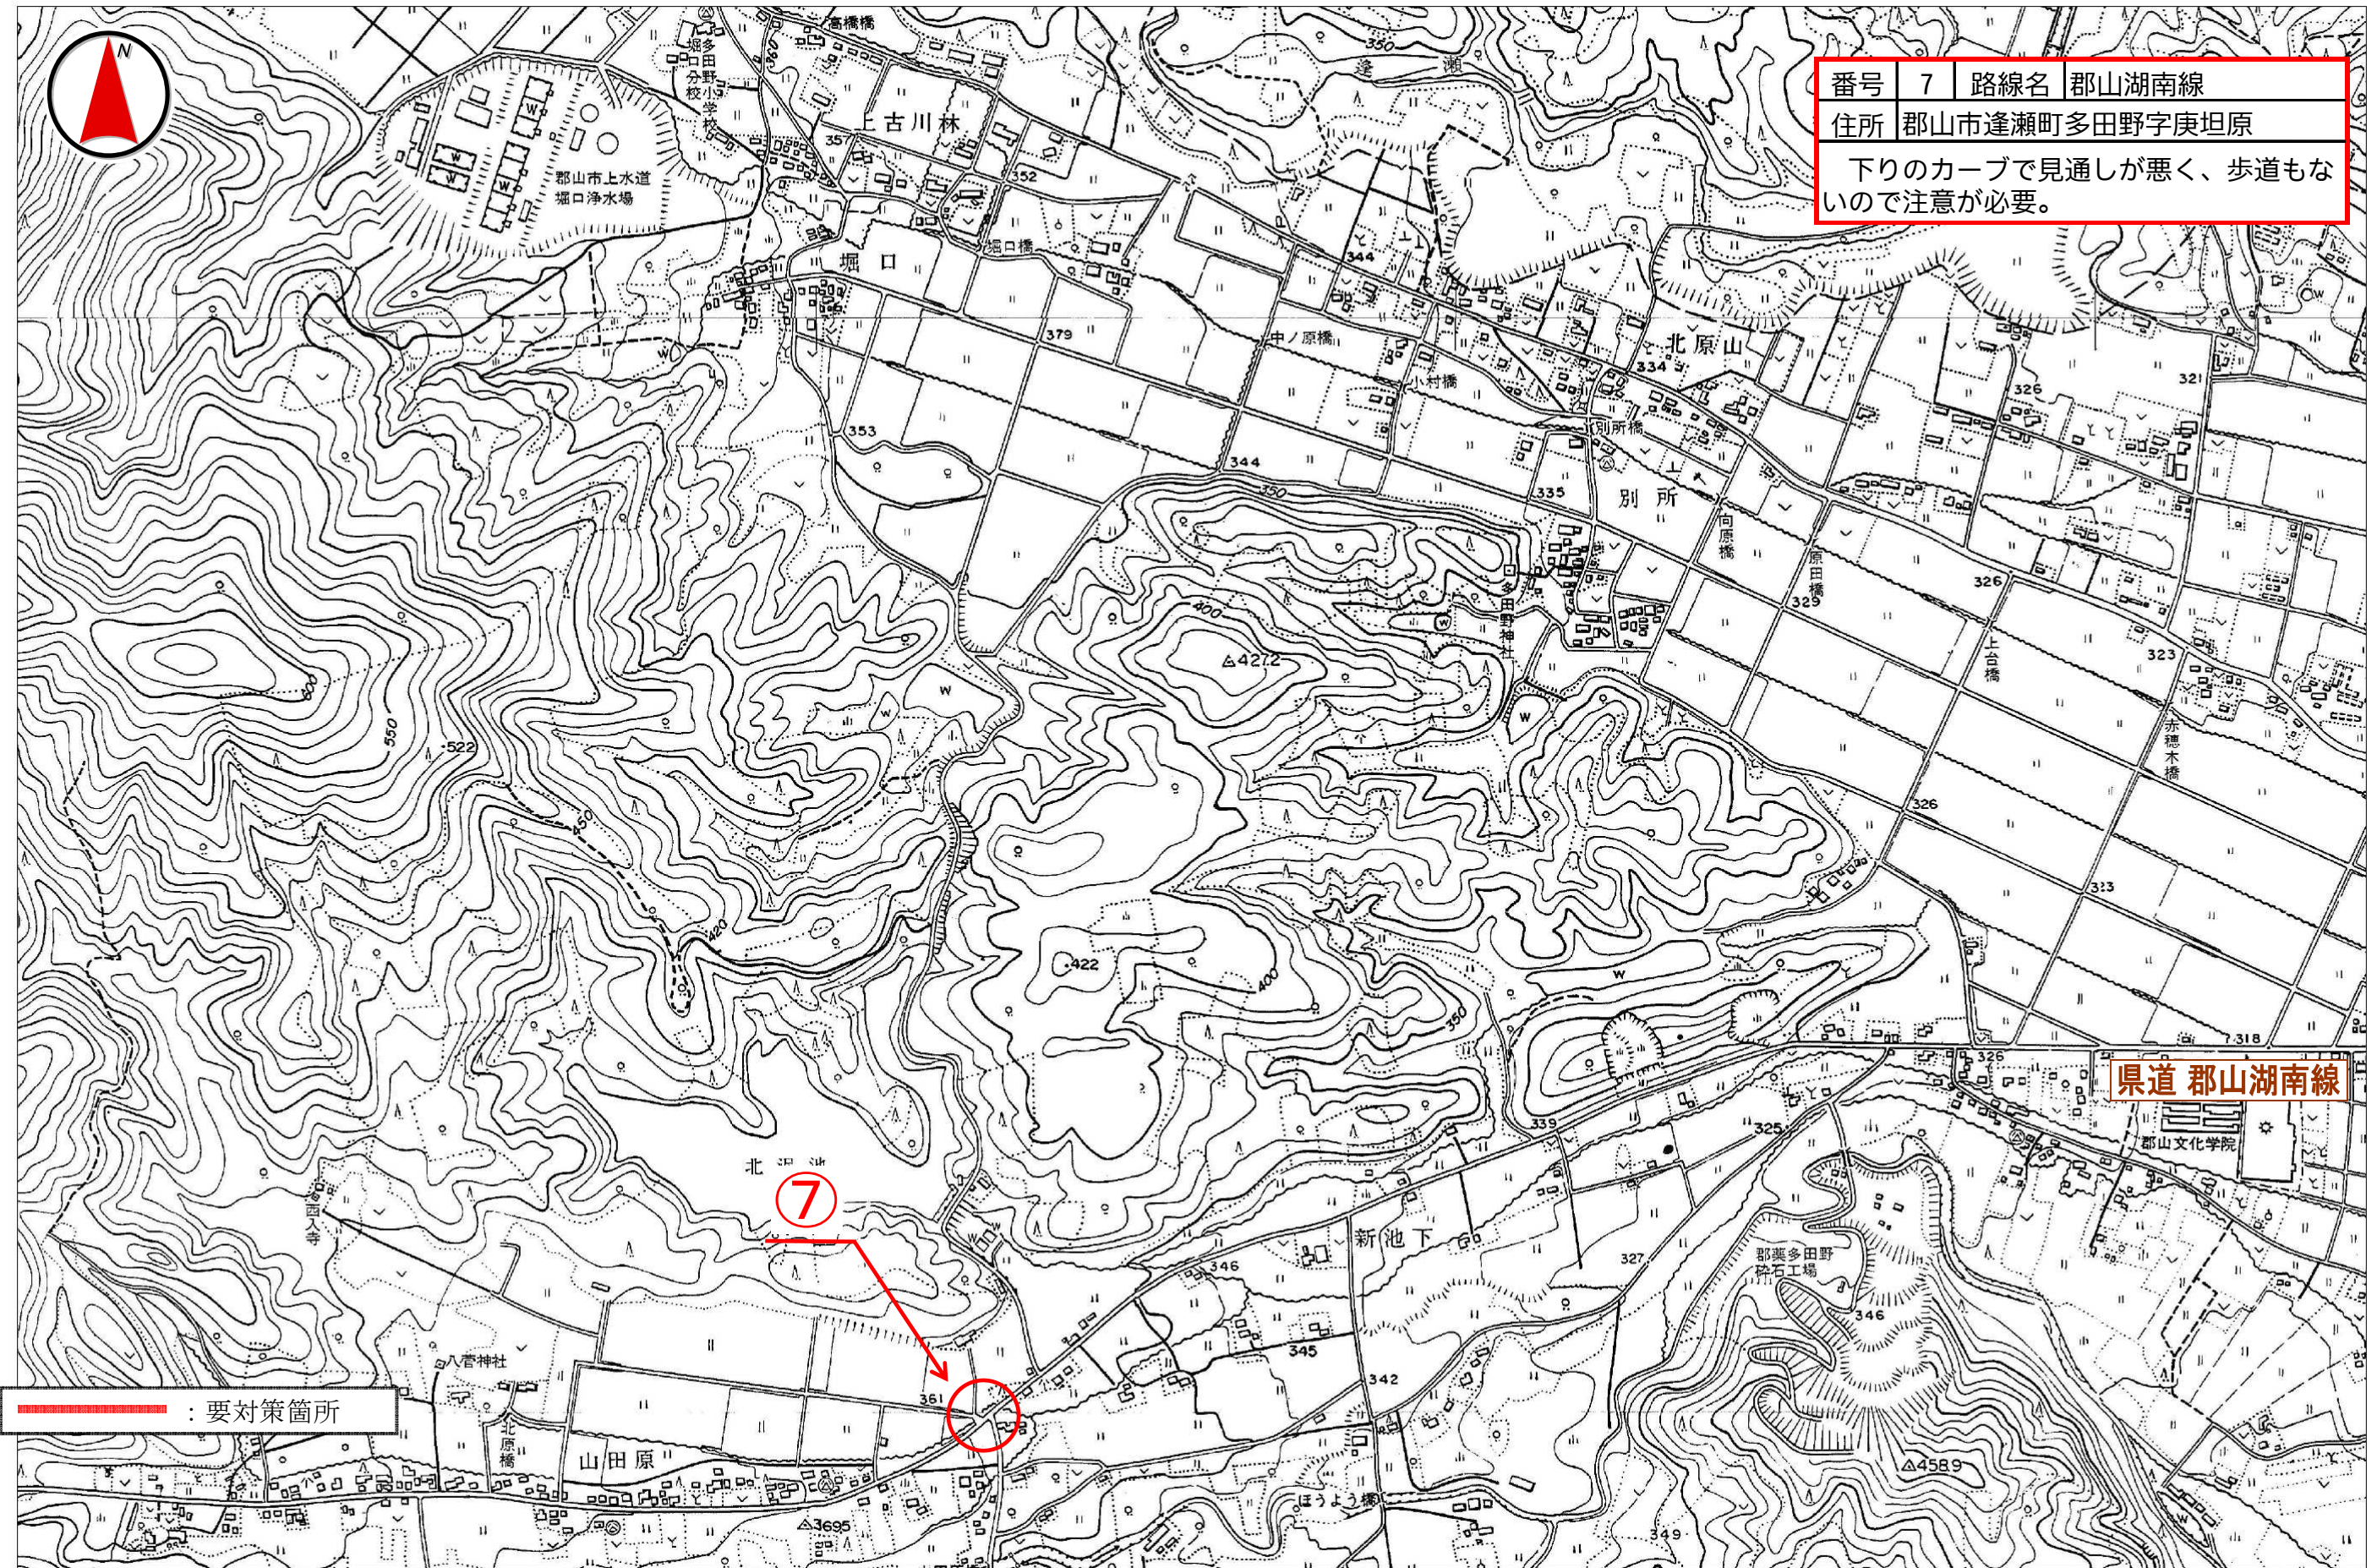
番号	7	路線名	郡山湖南線
住所	郡山市逢瀬町多田野字庚坦原

下りのカーブで見通しが悪く、歩道もないので注意が必要。
