郡山市通学路交通安全プログラム 対策状況写真

地区名	西部地区（片平町）
学校名	郡山市立片平小学校
箇所番号	1
対策内容	路面カラー舗装

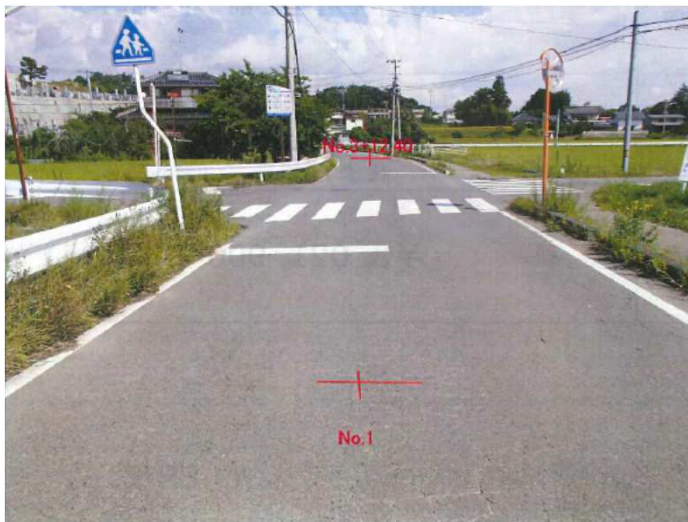
対策前

地区名	西部地区（片平町）
学校名	郡山市立片平小学校
箇所番号	4
対策内容	路面カラー舗装

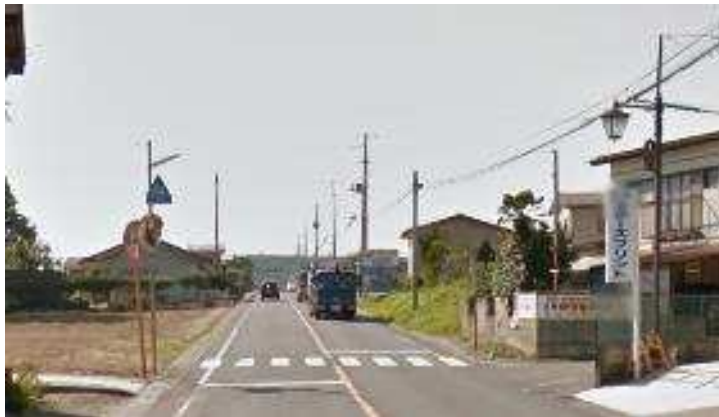
対策前

地区名	西部地区（片平町）
学校名	郡山市立片平小学校
箇所番号	5
対策内容	カラー舗装（横断歩道・路側帯） 区画線・路面標示（減速）

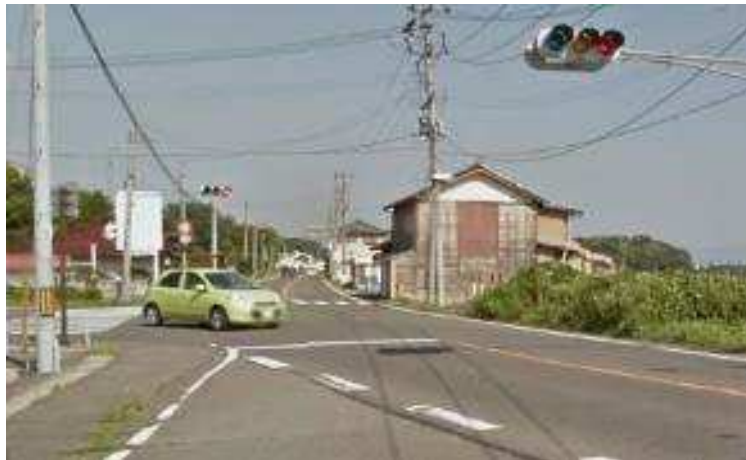
対策前

地区名	西部地区（片平町）
学校名	郡山市立片平小学校
箇所番号	6
対策内容	道路改良

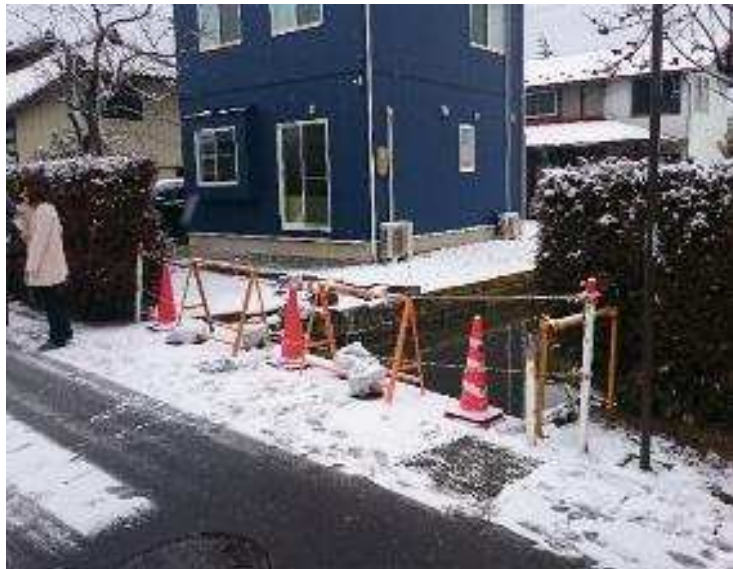
対策前

地区名	西部地区（片平町）
学校名	郡山市立片平小学校
箇所番号	7
対策内容	ポストコーン設置

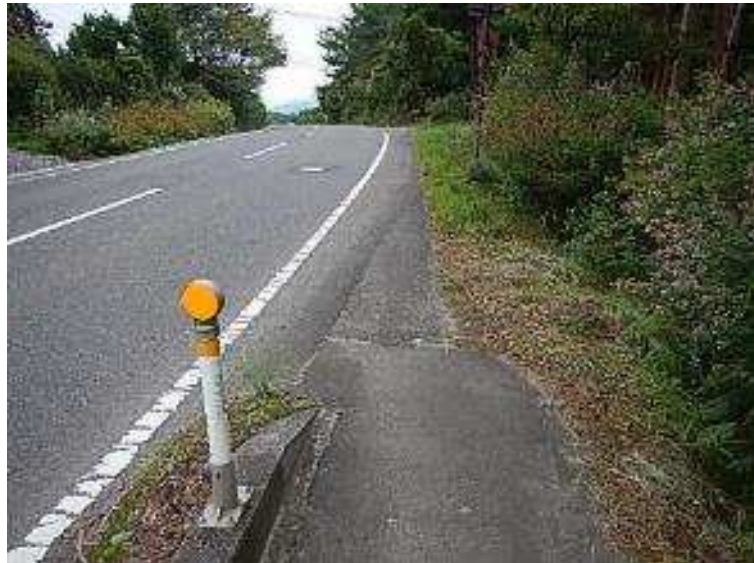
対策前

地区名	西部地区（片平町）
学校名	郡山市立片平小学校
箇所番号	8
対策内容	減速マーク・グリーンベルト ポストコーン設置

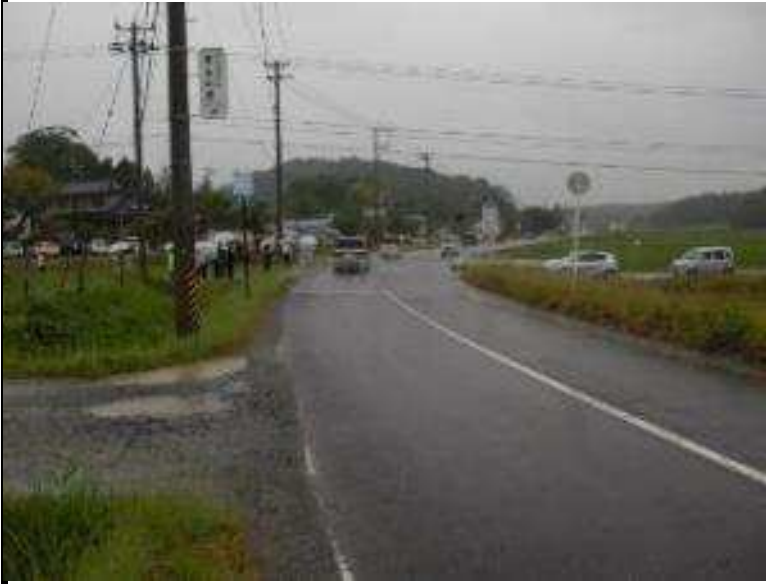
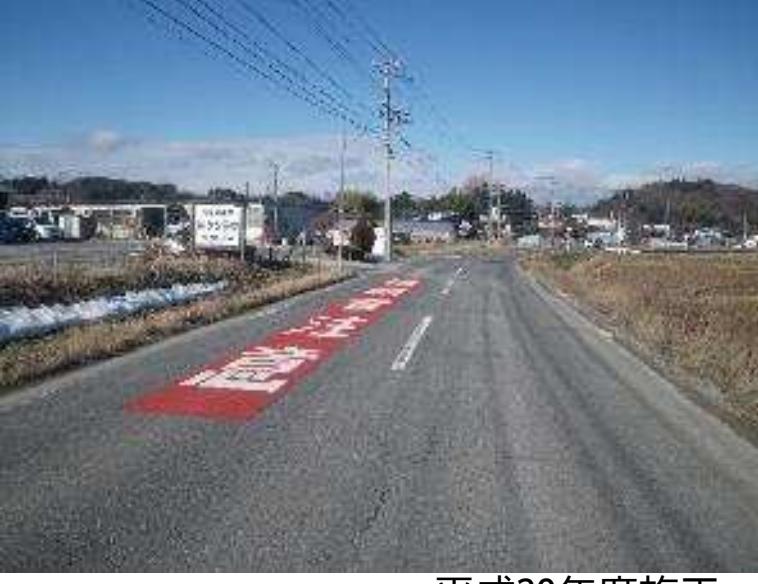
地区名	西部地区（片平町）	
学校名	郡山市立片平小学校	
箇所番号	9	
対策内容	カラー舗装 路面標示	
対策前後の状況		
対策前		対策後

平成29年度施工

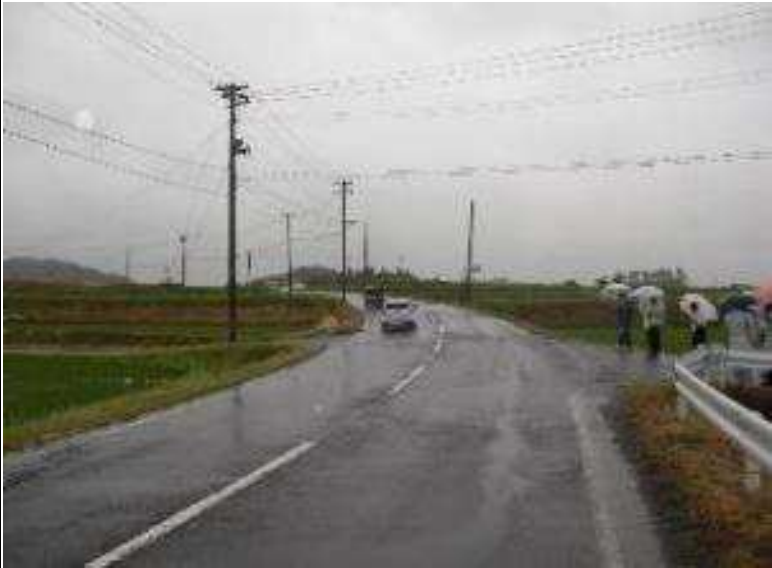
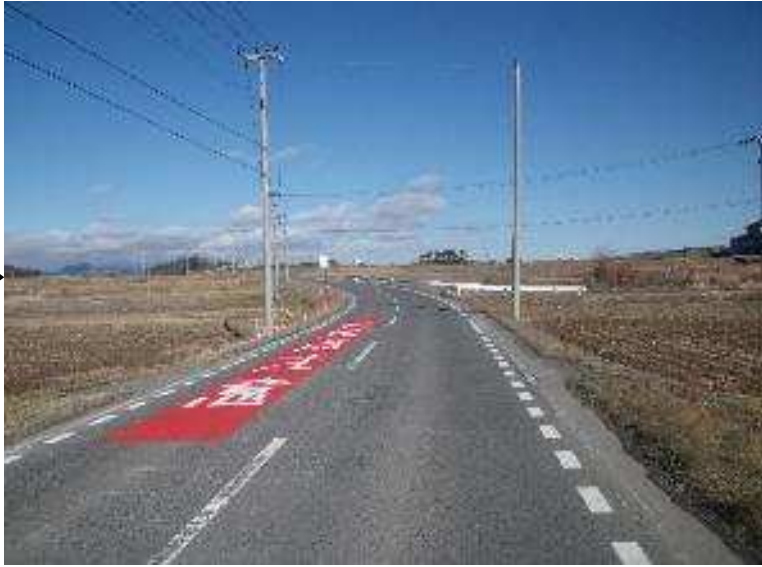
地区名	西部地区（片平町）	
学校名	郡山市立片平小学校	
箇所番号	10	
対策内容	路面標示 ガードレール ラバーポール	
対策前後の状況		
対策前		対策後

平成29年度施工

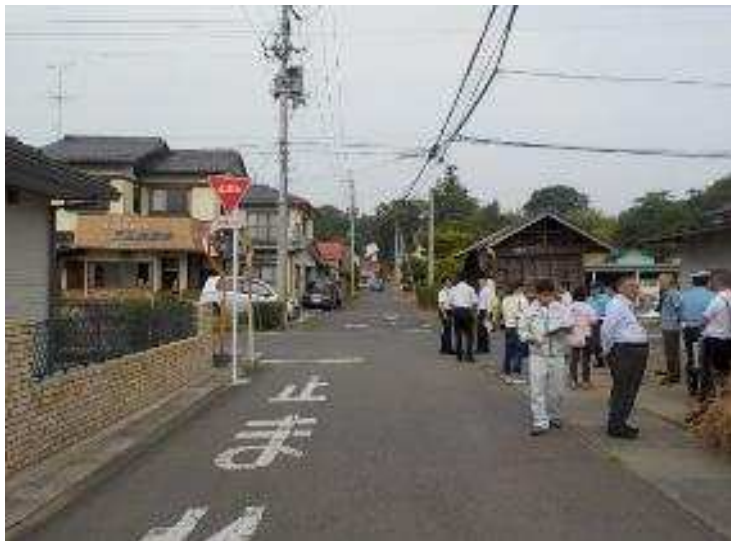
対策前

地区名	西部地区（片平町）
学校名	郡山市立片平小学校
箇所番号	11
対策内容	区画線の補修 交差点のカラー化 カーブミラーの設置

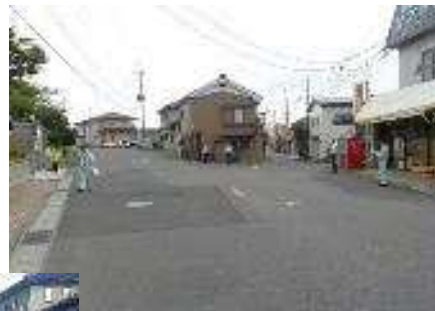
対策前

地区名	西部地区（片平町）
学校名	郡山市立片平小学校
箇所番号	12
対策内容	外側線の補修 停止線 ダイアマークの補修
