郡山市通学路交通安全プログラム 対策状況写真

地区名	北部地区（喜久田町）
学校名	郡山市立喜久田小学校
箇所番号	1
対策内容	薄層カラー舗装 グリーンベルト 区画線

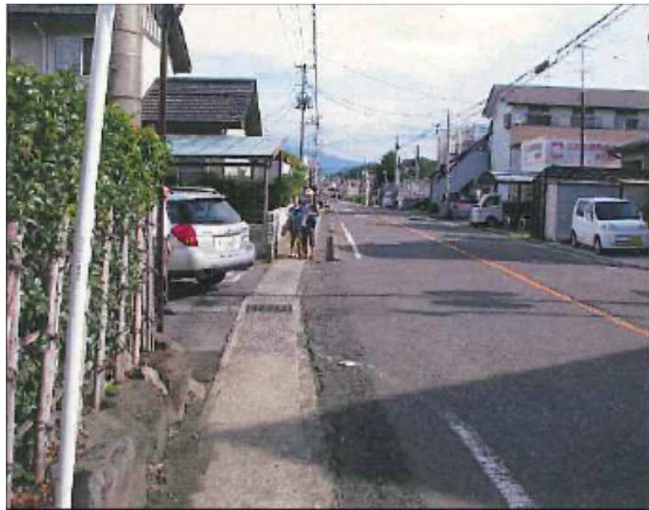
対策前

地区名	北部地区（喜久田町）
学校名	郡山市立喜久田小学校
箇所番号	2
対策内容	カラー舗装 区画線

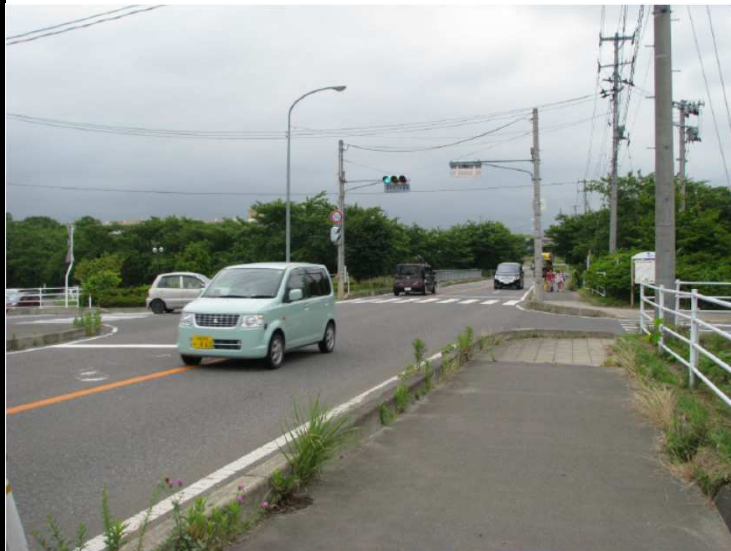
対策前

地区名	北部地区（喜久田町）
学校名	郡山市立喜久田小学校
箇所番号	3
対策内容	区画線・路面標示（減速） 速度50キロ規制実施

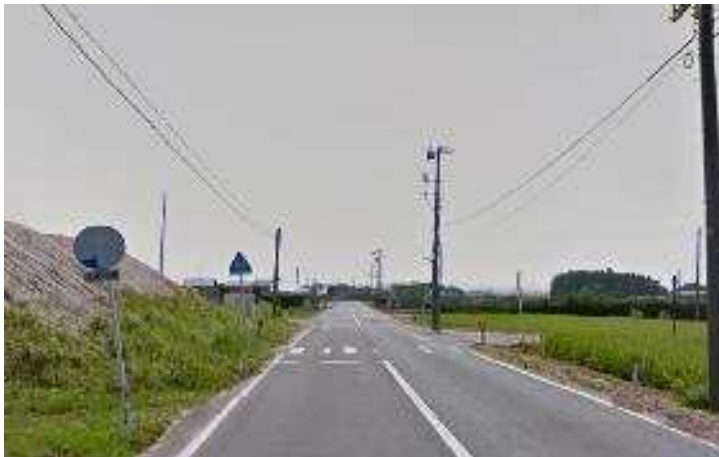
対策前

地区名	北部地区（喜久田町）
学校名	郡山市立喜久田小学校
箇所番号	5
対策内容	外側線の補修 路面標示の設置 停止線 横断歩道の補修

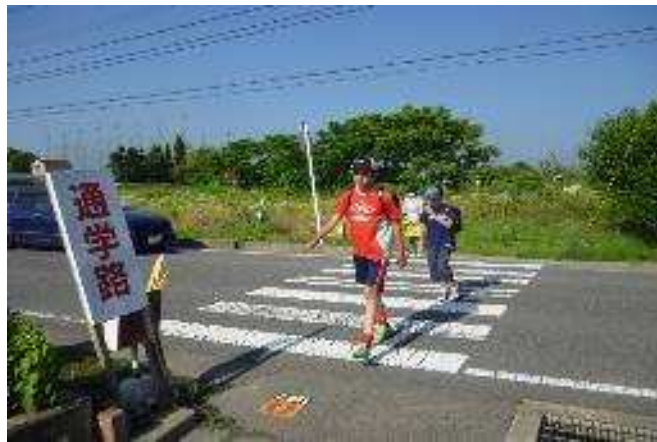
対策前

地区名	北部地区（喜久田町）
学校名	郡山市立喜久田小学校
箇所番号	8
対策内容	薄層カラー舗装 グリーンベルト

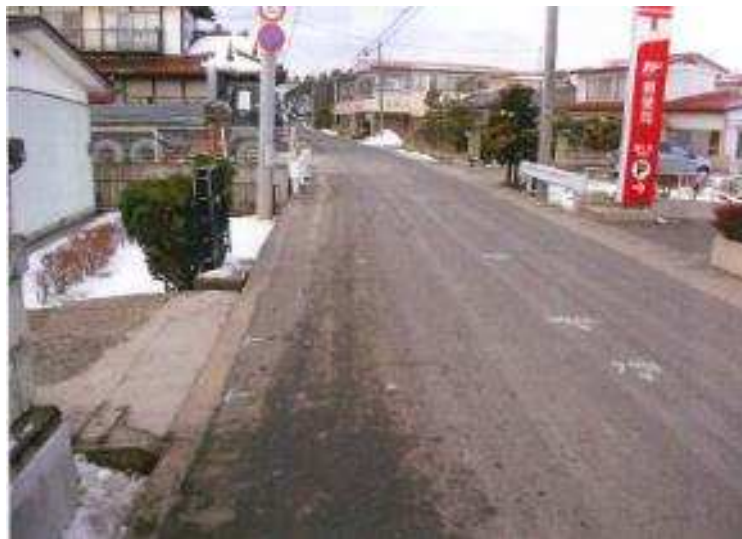
対策前

地区名	北部地区（喜久田町）
学校名	郡山市立喜久田小学校
箇所番号	10
対策内容	側溝敷設

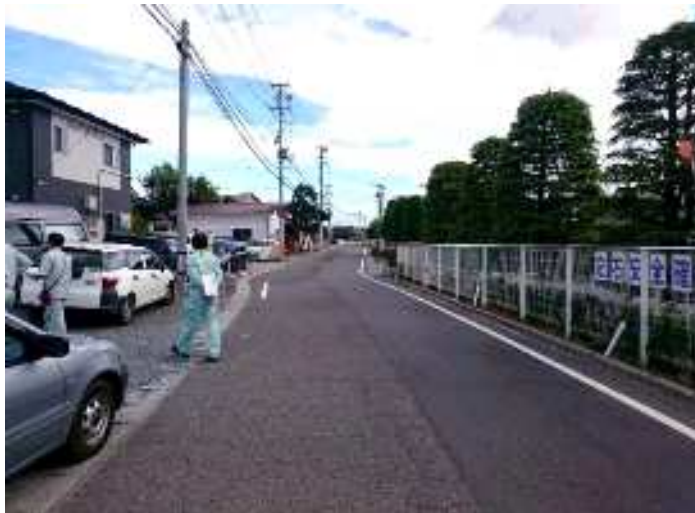
対策前

地区名	北部地区（喜久田町）
学校名	郡山市立喜久田小学校
箇所番号	11
対策内容	通学路看板の設置 外側線補修 グリーンベルト・イメージハンブ

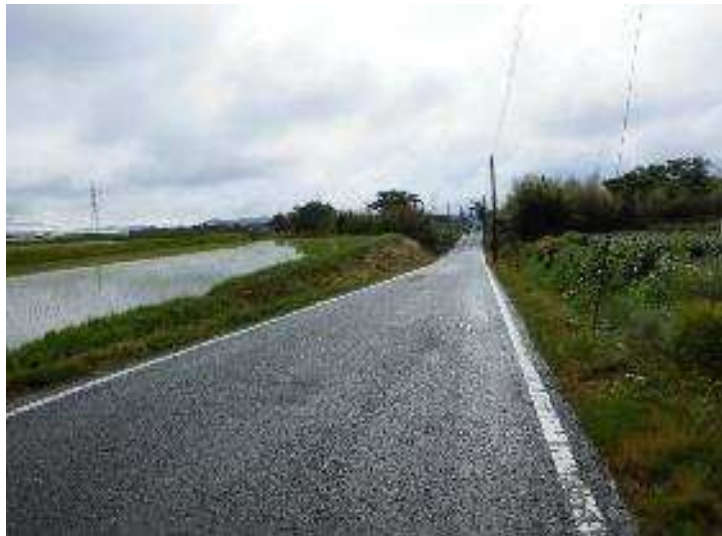
対策前

地区名	北部地区（喜久田町）
学校名	郡山市立喜久田小学校
箇所番号	13
対策内容	路面標示の設置
