# 通学路対策箇所図 (喜久田中学校)

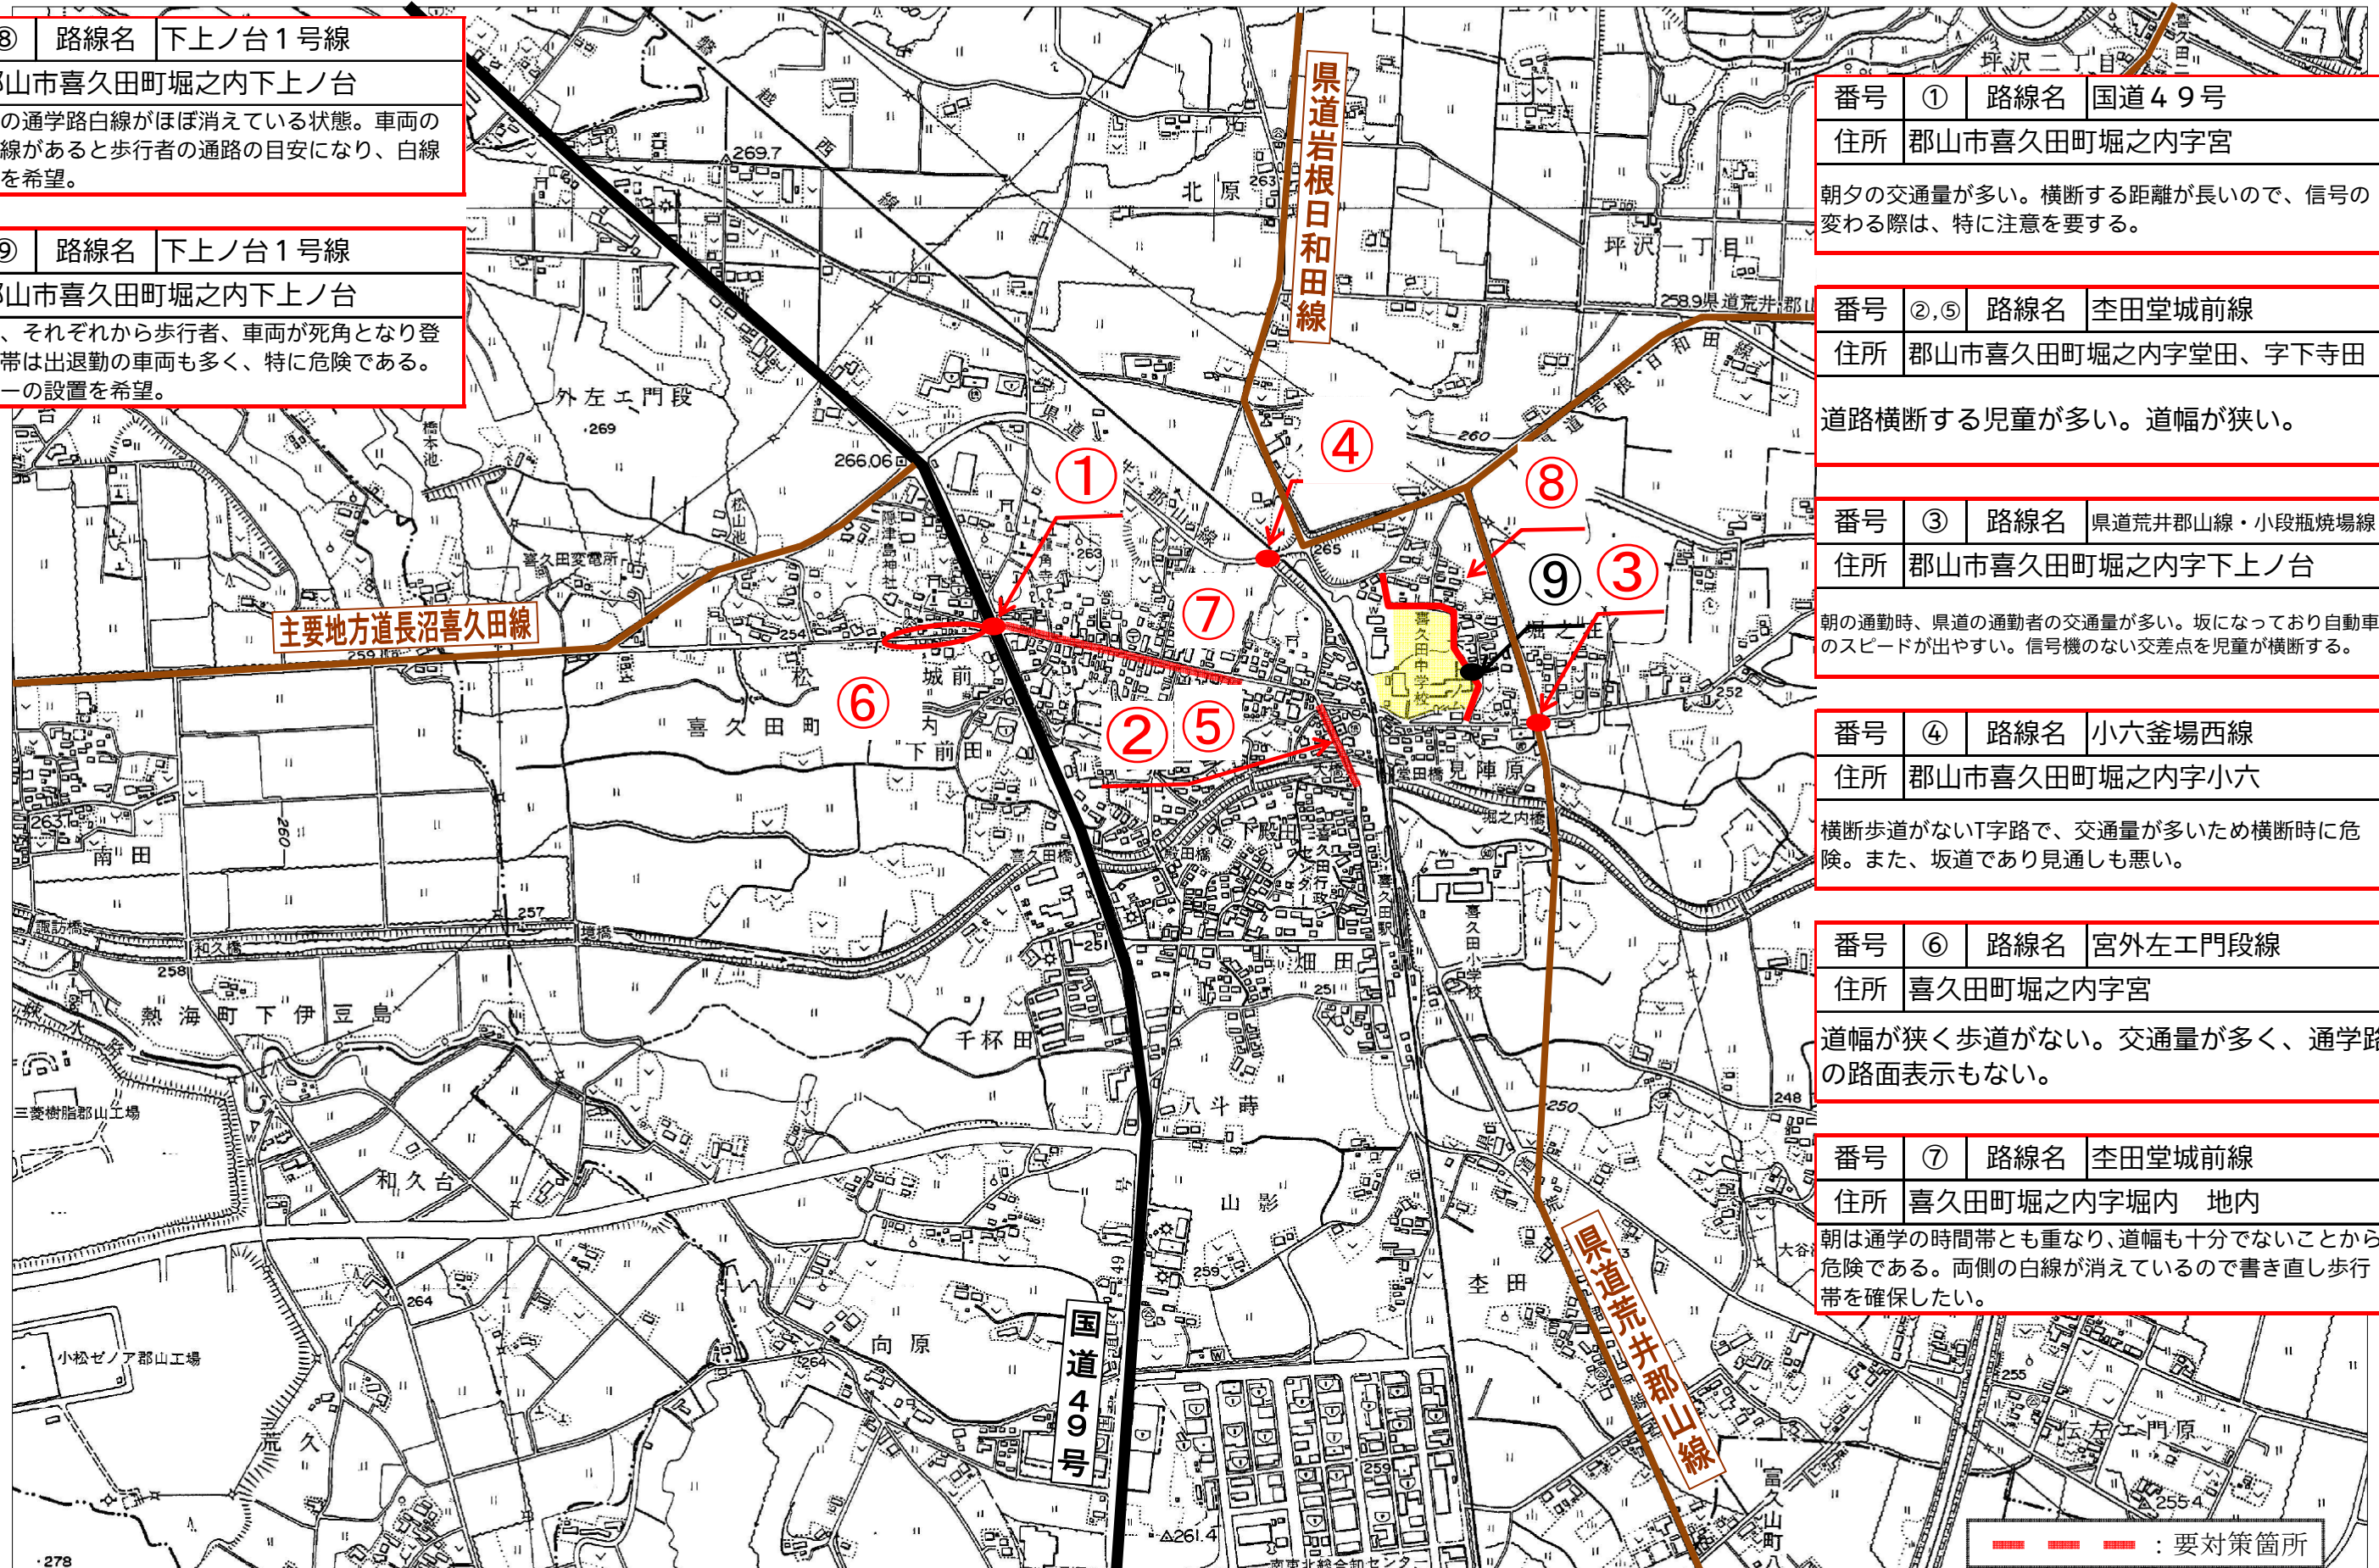
中央

番号	⑧	路線名	下上ノ台1号線
住所	郡山市喜久田町堀之内下上ノ台		
小・中学生の通学路白線がほぼ消えている状態。車両の通行時、白線があると歩行者の通路の目安になり、白線の引き直しを希望。

番号	⑨	路線名	下上ノ台1号線
住所	郡山市喜久田町堀之内下上ノ台		
校門と市道、それぞれから歩行者、車両が死角となり登下校の時刻帯は出退勤の車両も多く、特に危険である。カーブミラーの設置を希望。

番号	①	路線名	国道49号
住所	郡山市喜久田町堀之内字宮		
朝夕の交通量が多い。横断する距離が長いので、信号の変わる際は、特に注意を要する。

番号	②,⑤	路線名	李田堂城前線
住所	郡山市喜久田町堀之内字堂田、字下寺田		
道路横断する児童が多い。道幅が狭い。

番号	③	路線名	県道荒井郡山線・小段瓶焼場線
住所	郡山市喜久田町堀之内字下上ノ台		
朝の通勤時、県道の通勤者の交通量が多い。坂になっており自動車のスピードが出やすい。信号機のない交差点を児童が横断する。

番号	④	路線名	小六釜場西線
住所	郡山市喜久田町堀之内字小六		
横断歩道がないT字路で、交通量が多いため横断時に危険。また、坂道であり見通しも悪い。

番号	⑥	路線名	宮外左工門段線
住所	喜久田町堀之内字宮		
道幅が狭く歩道がない。交通量が多く、通学路の路面表示もない。

番号	⑦	路線名	李田堂城前線
住所	喜久田町堀之内字堀内 地内		
朝は通学の時間帯とも重なり、道幅も十分でないことから危険である。両側の白線が消えているので書き直し歩行帯を確保したい。
