郡山市通学路交通安全プログラム 対策状況写真

地区名	北部地区（日和田町）
学校名	郡山市立高倉小学校
箇所番号	1
対策内容	区画線・路面標示（減速） カラー舗装（横断歩道）

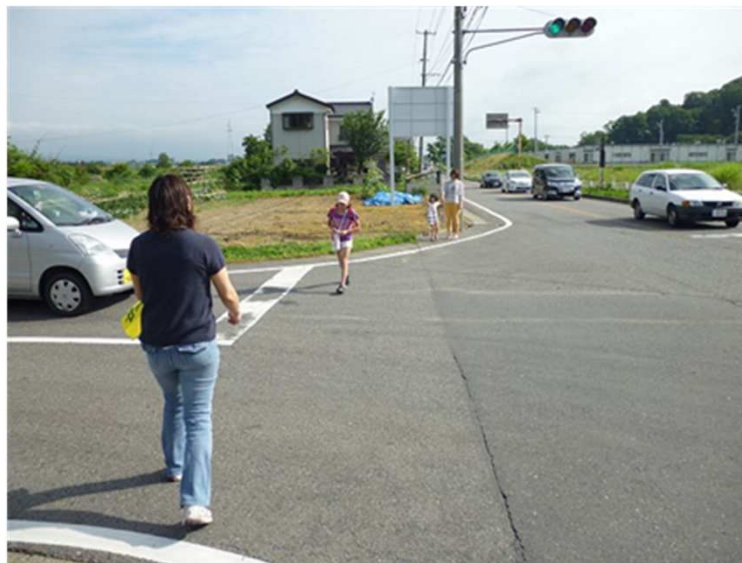
対策前

地区名	北部地区（日和田町）
学校名	郡山市立高倉小学校
箇所番号	2
対策内容	区画線 横断歩道新設

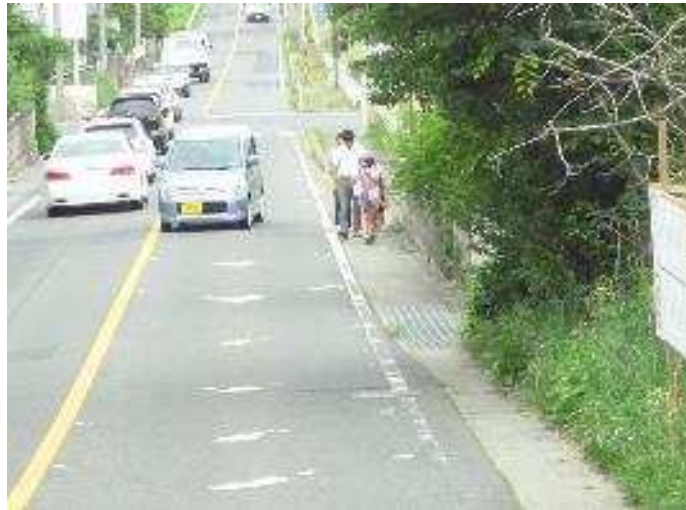
対策前

地区名	北部地区（日和田町）
学校名	郡山市立高倉小学校
箇所番号	3
対策内容	区画線・路面標示（減速）

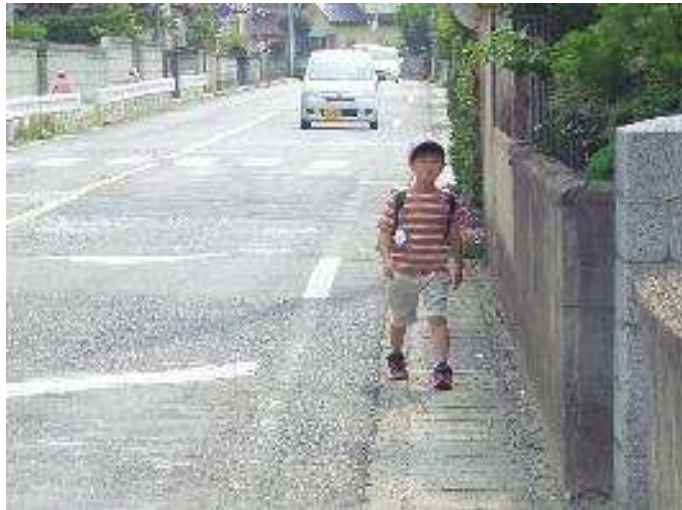
対策前

地区名	北部地区（日和田町）
学校名	郡山市立高倉小学校
箇所番号	4
対策内容	区画線 路面標示（減速） カラー舗装（横断歩道）

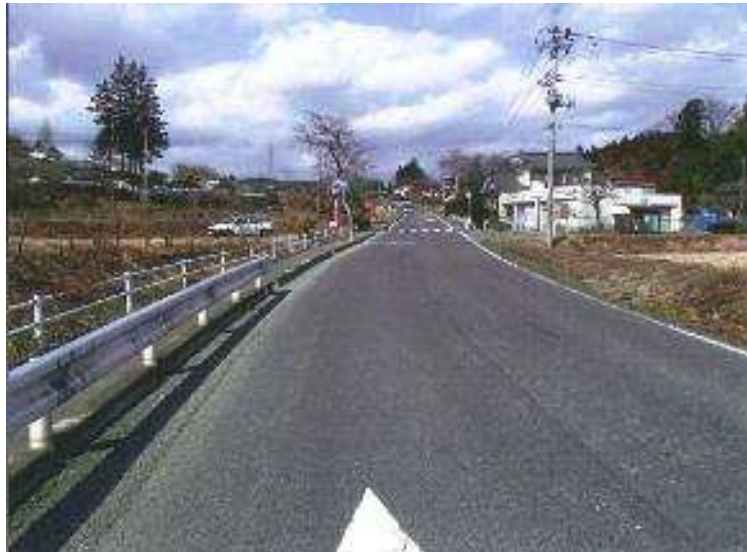
対策前

地区名	北部地区（日和田町）
学校名	郡山市立高倉小学校
箇所番号	6
対策内容	カラー舗装

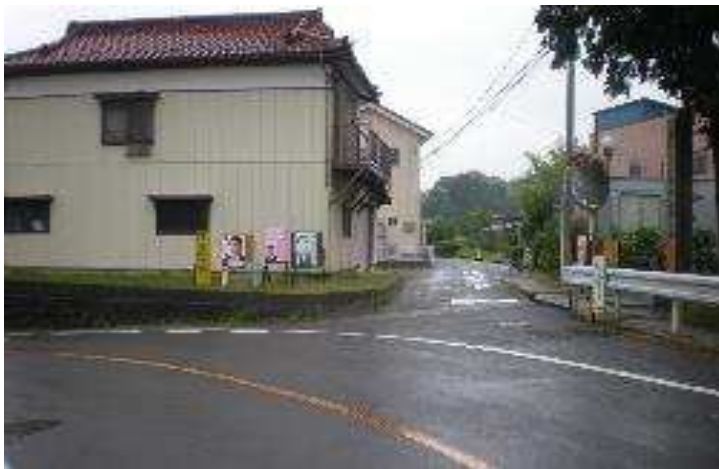
対策前

地区名	北部地区（日和田町）
学校名	郡山市立高倉小学校
箇所番号	7
対策内容	区画線（導流帯）新設 路面標示・通学路標識

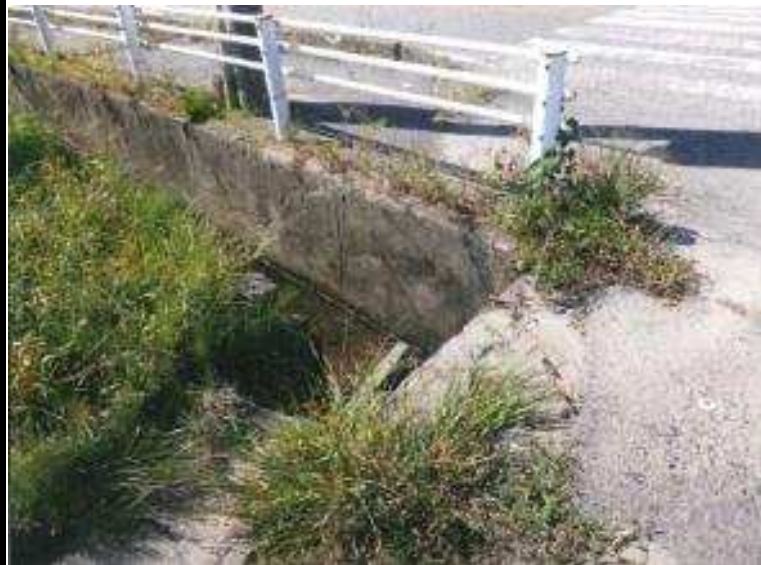
対策前

地区名	北部地区（日和田町）
学校名	郡山市立高倉小学校
箇所番号	8
対策内容	防護柵設置

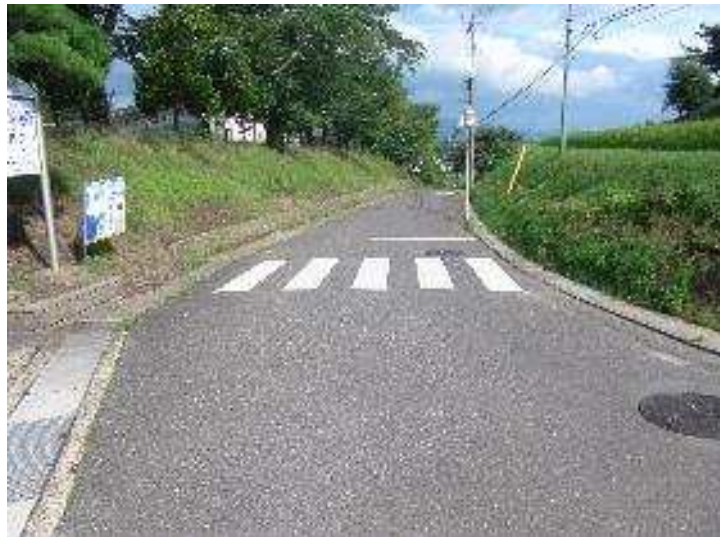
対策前

地区名	北部地区（日和田町）
学校名	郡山市立高倉小学校
箇所番号	9
対策内容	路面標示、区画線引き直し 横断歩道新設

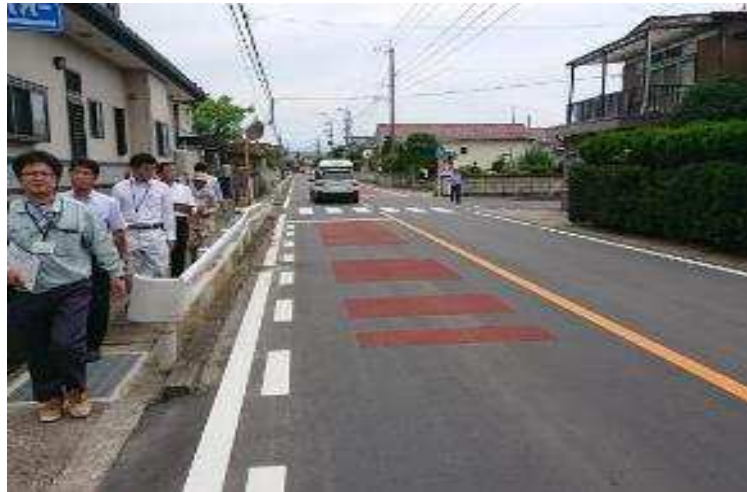
対策前

地区名	北部地区（日和田町）
学校名	郡山市立高倉小学校
箇所番号	10
対策内容	縁石の補修・嵩上げの検討 スピード抑制対策の検討
