# 行健小学校

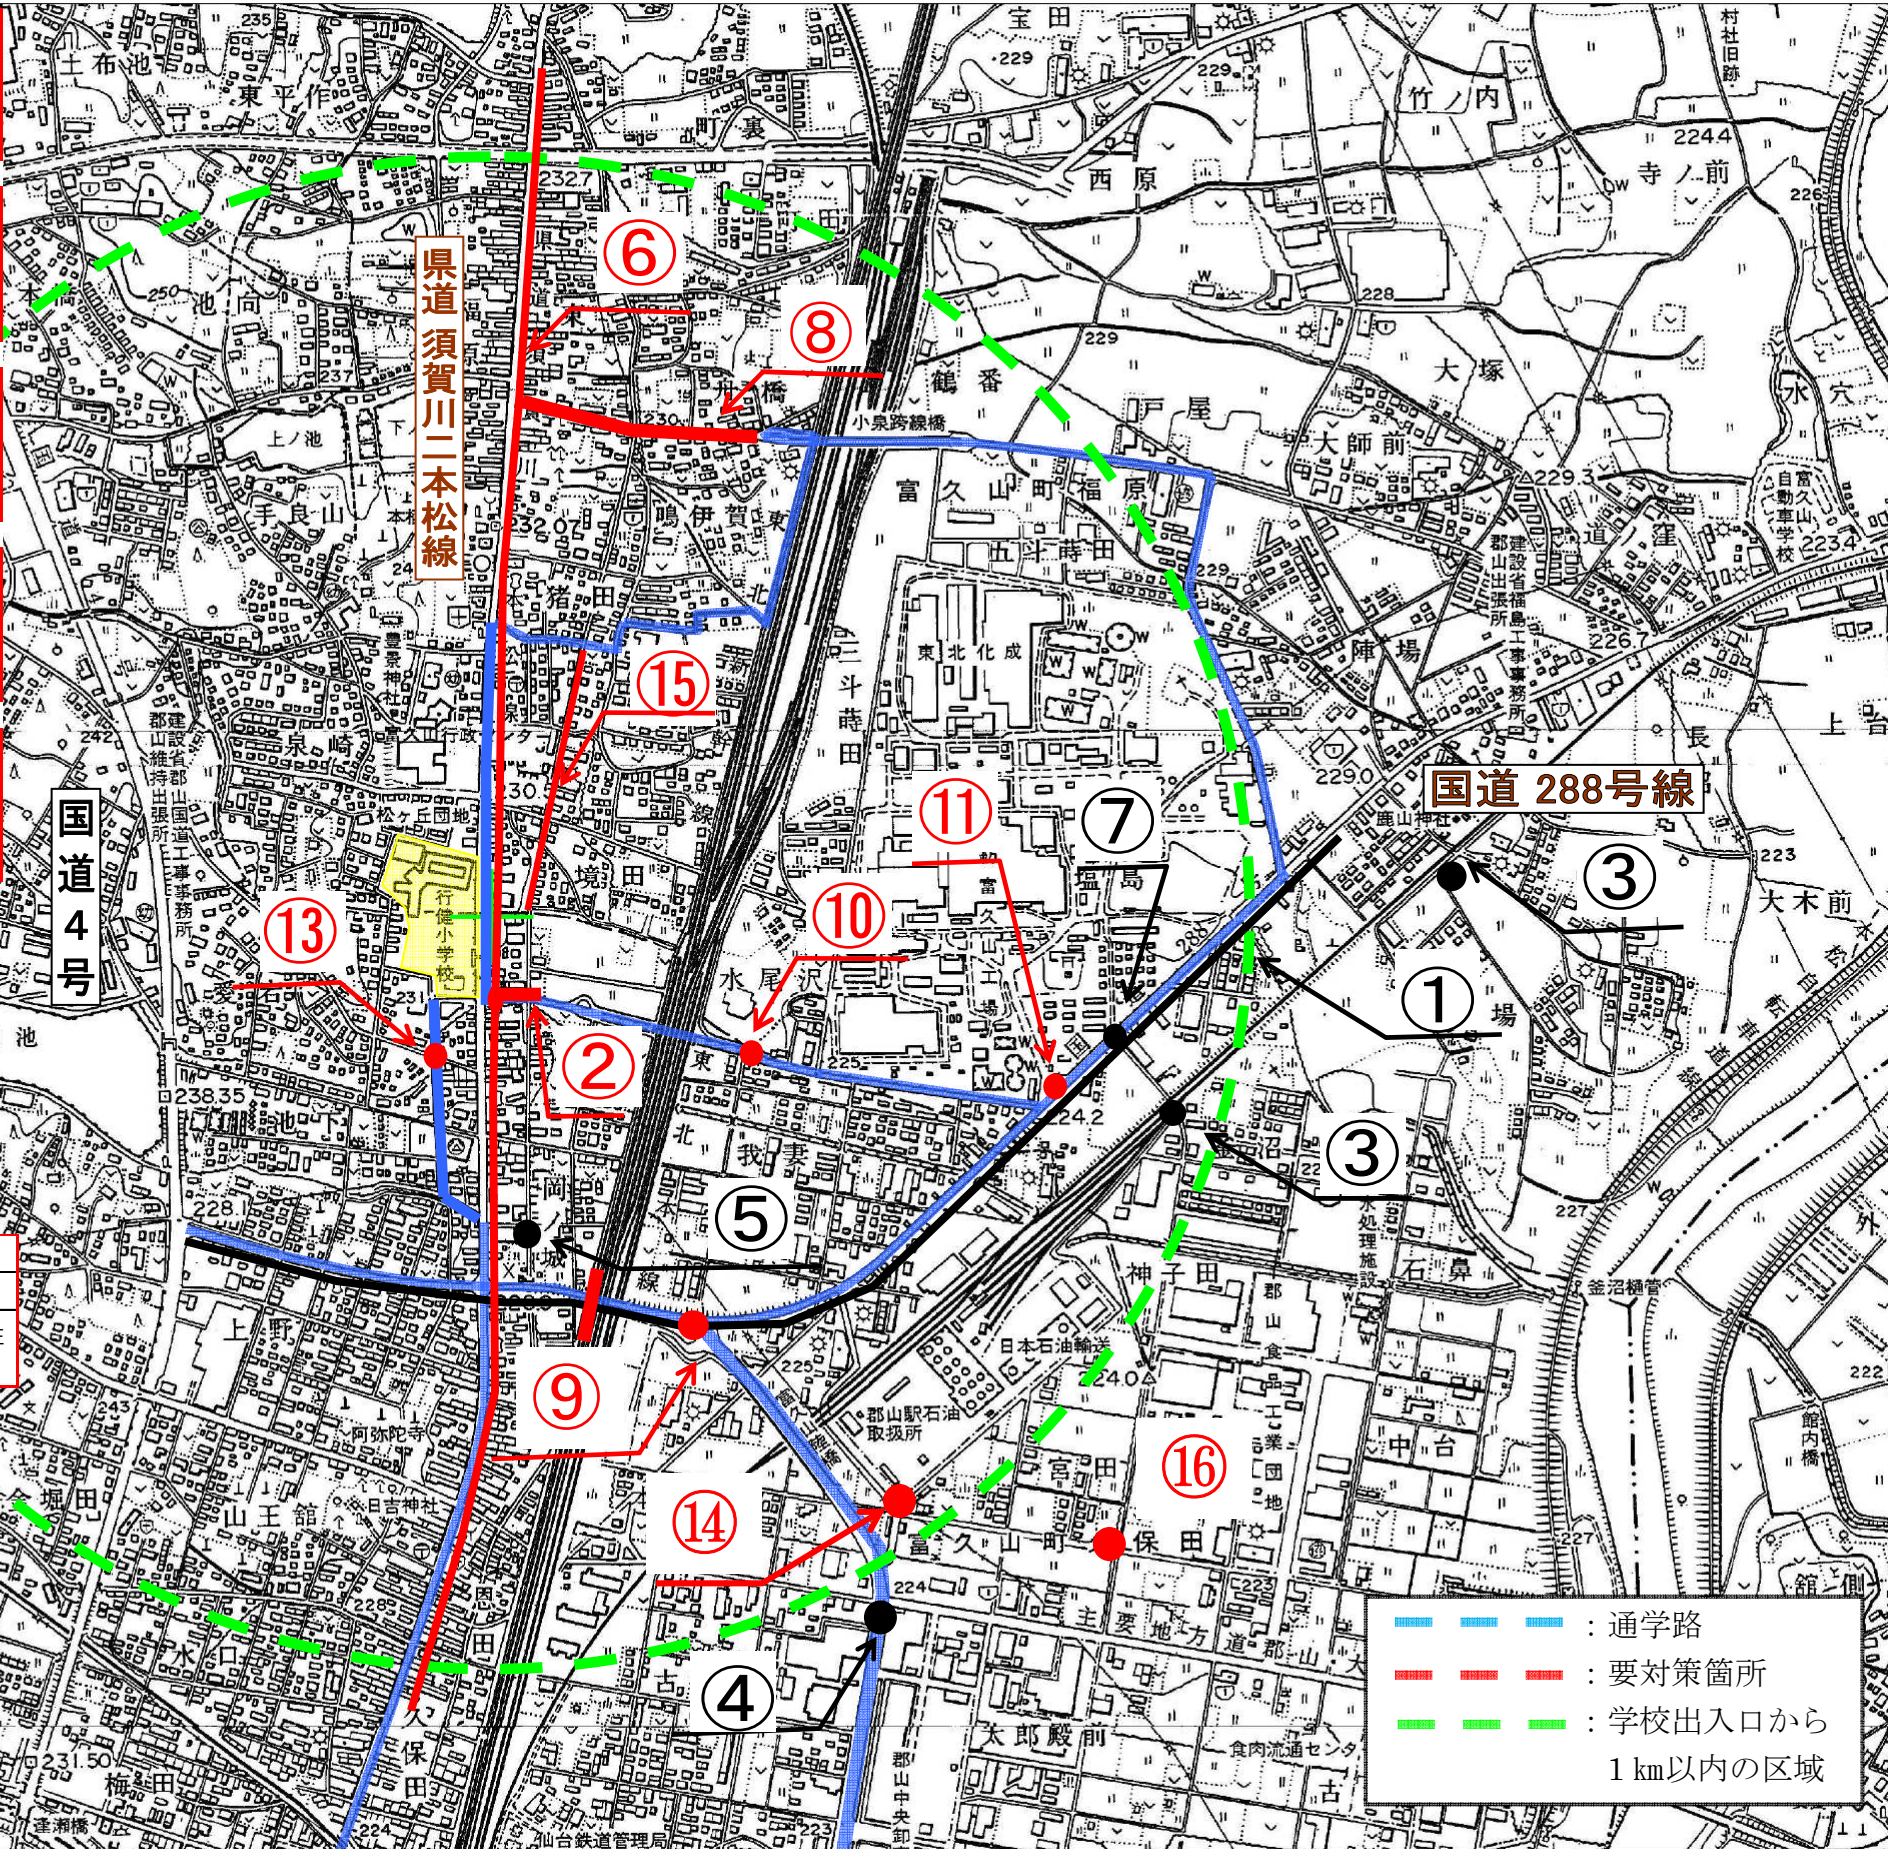
番号 ①	路線名 国道288号線 (全般)	住所 郡山市富久山町福原字陣場 外	交通量が非常に多い。飛び出しが多い。児童と車の衝突あり
番号 ②	路線名 我妻久保田線	住所 郡山市富久山町久保田字久保田201	過去に事故あり。見通しが悪く交通量も多い。
番号 ③	路線名 陣場1号線・宮田東苗内線	住所 郡山市富久山町福原字陣場196-1・字東苗内36-7	踏切進入注意。過去に事故あり。置き石などのいたずら防止策必要。
番号 ④	路線名 県道郡山大越線	住所 郡山市富久山町久保田字宮田1-1 外	過去に児童と車の衝突あり。交通量多く、青信号でも要注意。
番号 ⑤	路線名 岡ノ城東線	住所 郡山市富久山町久保田字久保田8-3	見通しが悪い。過去に車との追突事故あり。
番号 ⑥	路線名 県道須賀川・二本松線 (全般)	住所 郡山市富久山町久保田字久保田 外	過去に児童と車の衝突あり。交通量多く、青信号でも要注意。
番号 ⑦	路線名 国道288号線	住所 郡山市富久山町福原字東苗内36-1	交通量が多い。押しボタン式の信号があるが、時間が短い。歩道部分を歩いていると通学の自転車が危険である。
番号 ⑧	路線名 道ノ窪乙路線	住所 郡山市富久山町福原字鳴伊賀 地内	幅員が極小で、車両の擦れ違いにも支障をきたす。車両と歩行者との隔離が十分でない。
番号 ⑨	路線名 国道288号	住所 郡山市富久山町久保田字前田	通勤ラッシュと児童横断が重なり渋滞を引き起こす。
番号 ⑩	路線名 我妻2号線	住所 郡山市富久山町久保田字境田	JR横断地下道の出入り口部で変則交差点である

番号 ⑪	路線名 国道288号	住所 富久山町福原字塩島 地内	日東紡の入り口が広く、車の出入りが激しいため危険である。
番号 ⑫	路線名 三御堂久保田線	住所 郡山市富久山町久保田字三御堂	二車線道路が狭くなる。交通量も多く歩道が無いので歩行が大変危険である。
番号 ⑬	路線名 上野愛宕線	住所 郡山市富久山町久保田字久保田	道路脇の河川にはガードレールが設置されているが道幅が狭く交通量も多い為、危険である。
番号 ⑭	路線名 市道久保田前田1号線	住所 富久山町久保田字前田	変則的な五差路になっており大型車両の通行が多く複雑で危険である。
番号 ⑮	路線名 岡ノ城東線	住所 富久山町福原一里垣	見通しはいいが、長い直線で通過車両の速度も速く危険。抜け道としての利用も多い。
番号 ⑯	路線名 宮田東苗内線	住所 富久山町久保田字宮田	車両士の衝突事故が多い。一時停止、減速等の注意喚起や横断歩道などの対策が必要。
