通学路対策箇所図 (高瀬中学校)

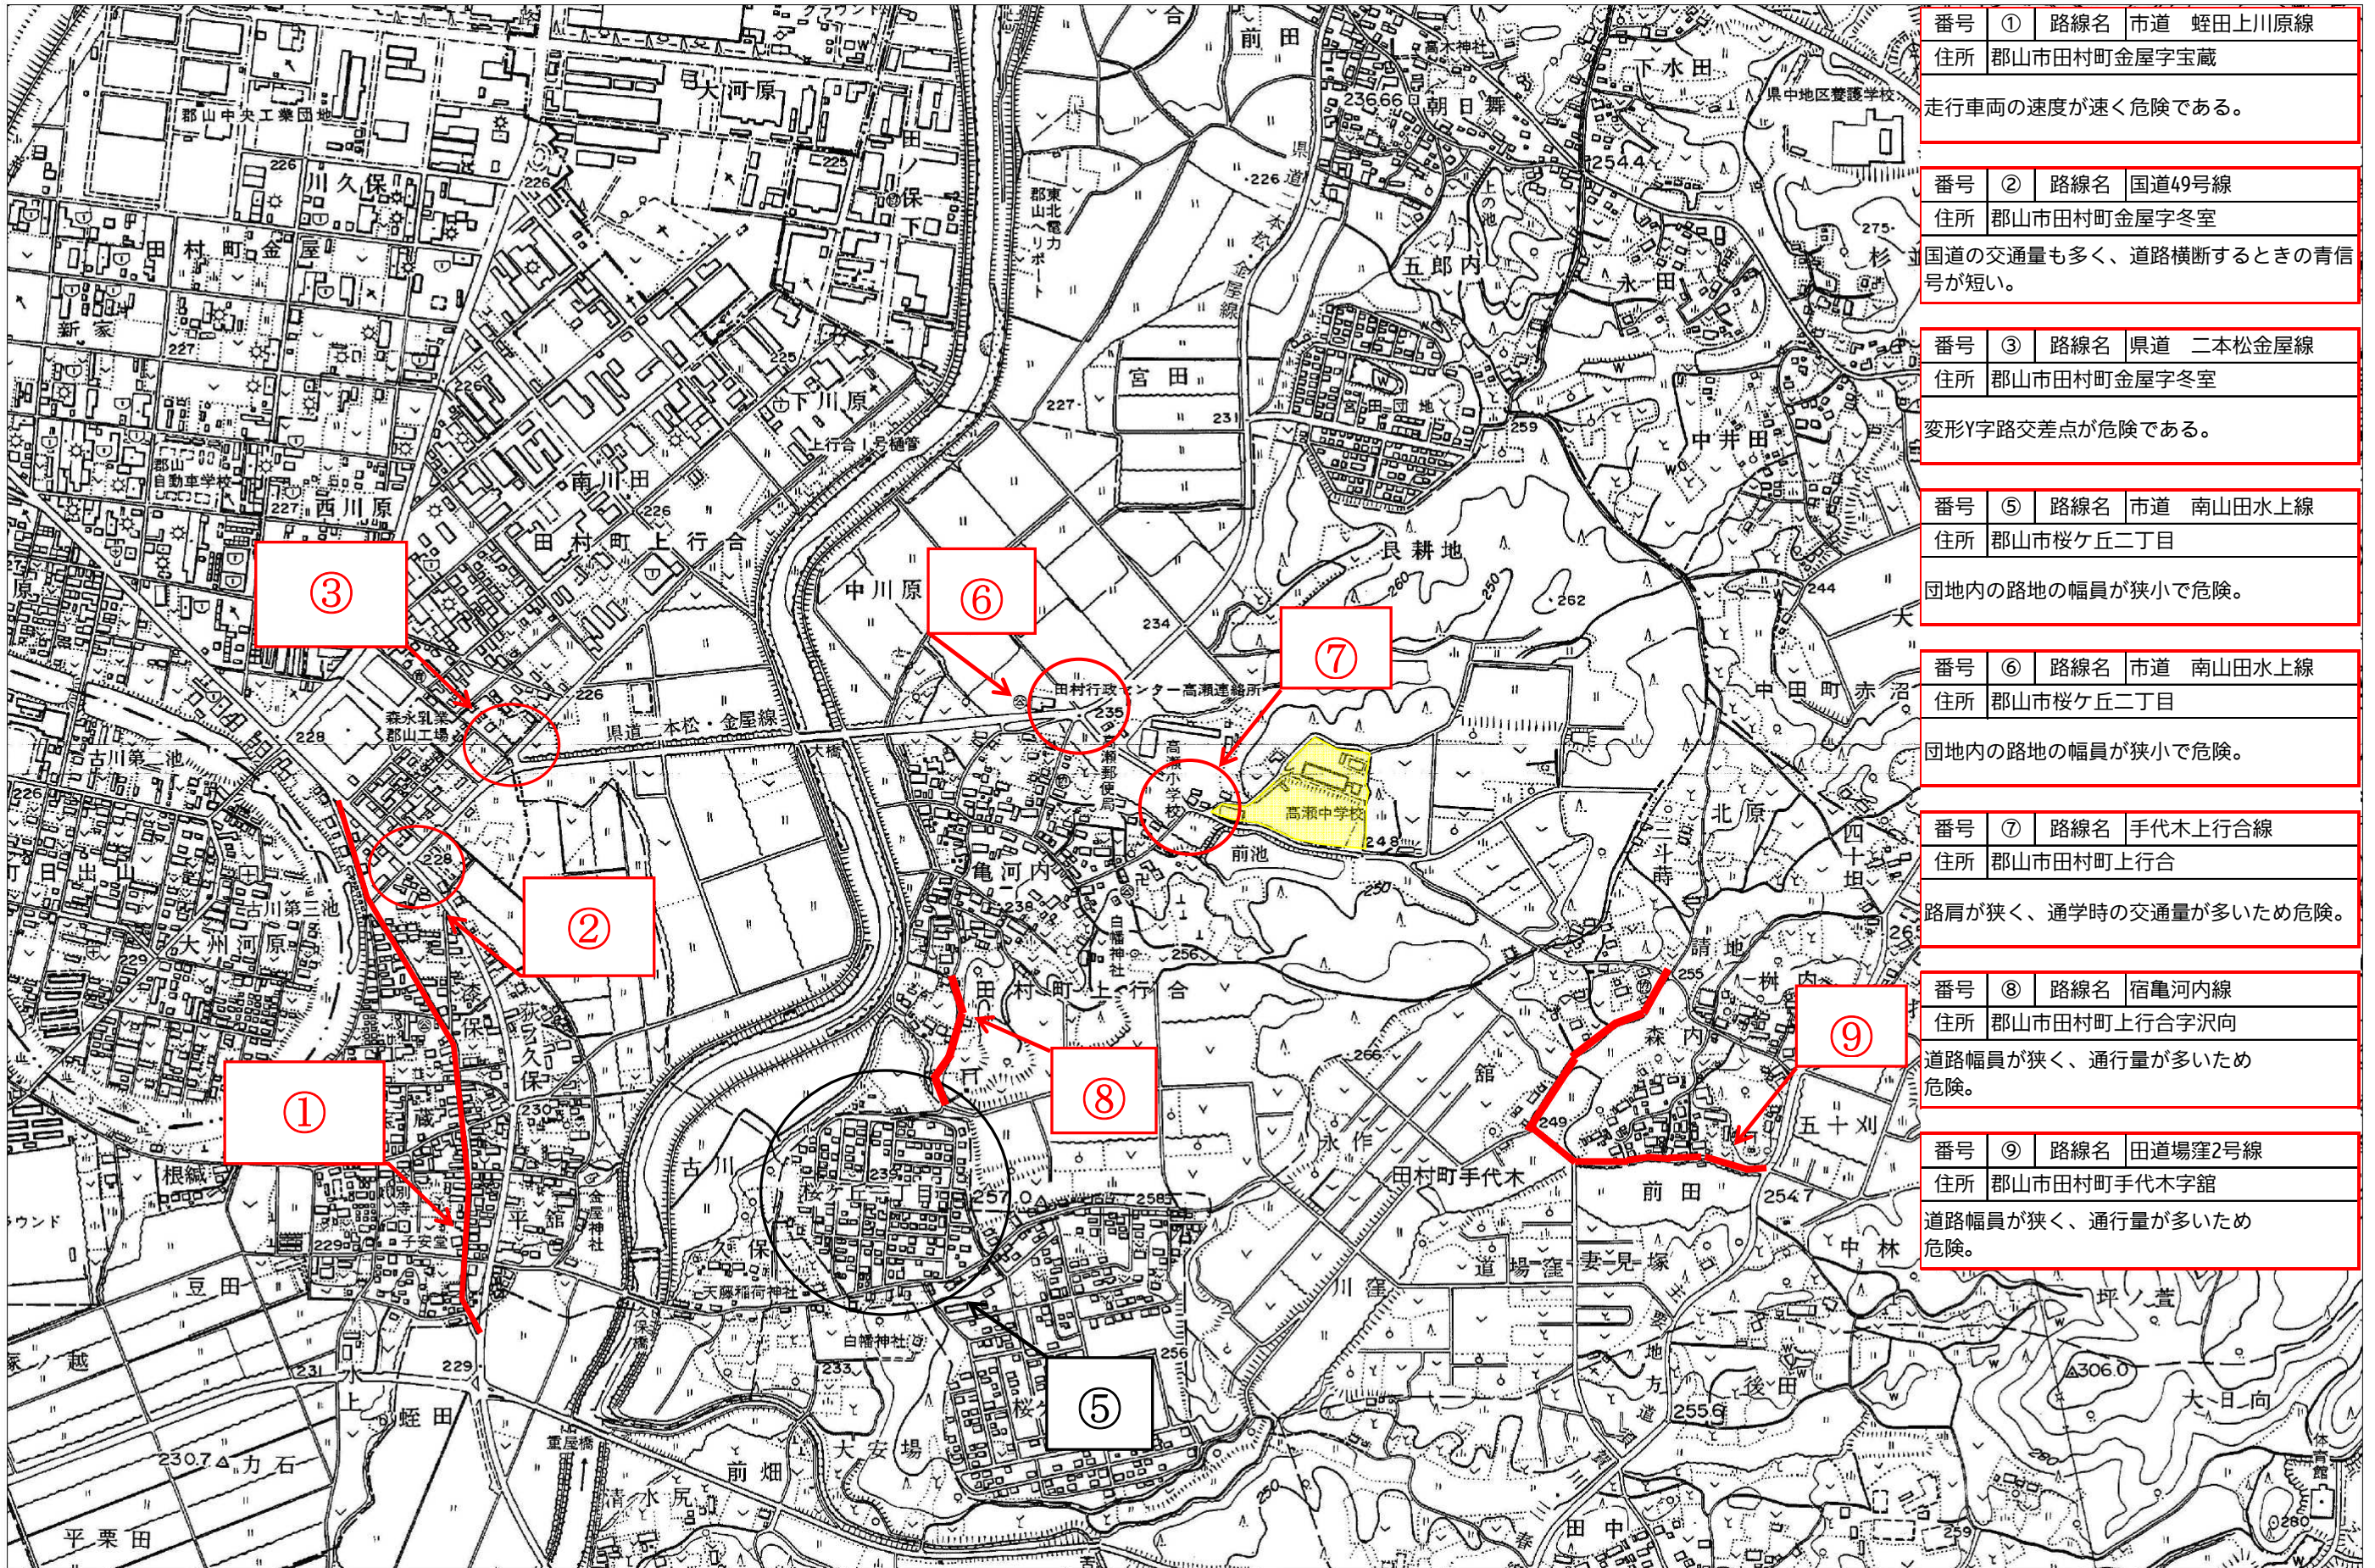
中央

番号	①	路線名	市道 蛭田上川原線
住所	郡山市田村町金屋字宝蔵		
走行車両の速度が速く危険である。

番号	②	路線名	国道49号線
住所	郡山市田村町金屋字冬室		
国道の交通量も多く、道路横断するときの青信号が短い。

番号	③	路線名	県道 二本松金屋線
住所	郡山市田村町金屋字冬室		
変形Y字路交差点が危険である。

番号	⑤	路線名	市道 南山田水上線
住所	郡山市桜ヶ丘二丁目		
団地内の路地の幅員が狭小で危険。

番号	⑥	路線名	市道 南山田水上線
住所	郡山市桜ヶ丘二丁目		
団地内の路地の幅員が狭小で危険。

番号	⑦	路線名	手代木上行合線
住所	郡山市田村町上行合		
路肩が狭く、通学時の交通量が多いため危険。

番号	⑧	路線名	宿亀河内線
住所	郡山市田村町上行合字沢向		
道路幅員が狭く、通行量が多いため危険。

番号	⑨	路線名	田道場窪2号線
住所	郡山市田村町手代木字館		
道路幅員が狭く、通行量が多いため危険。

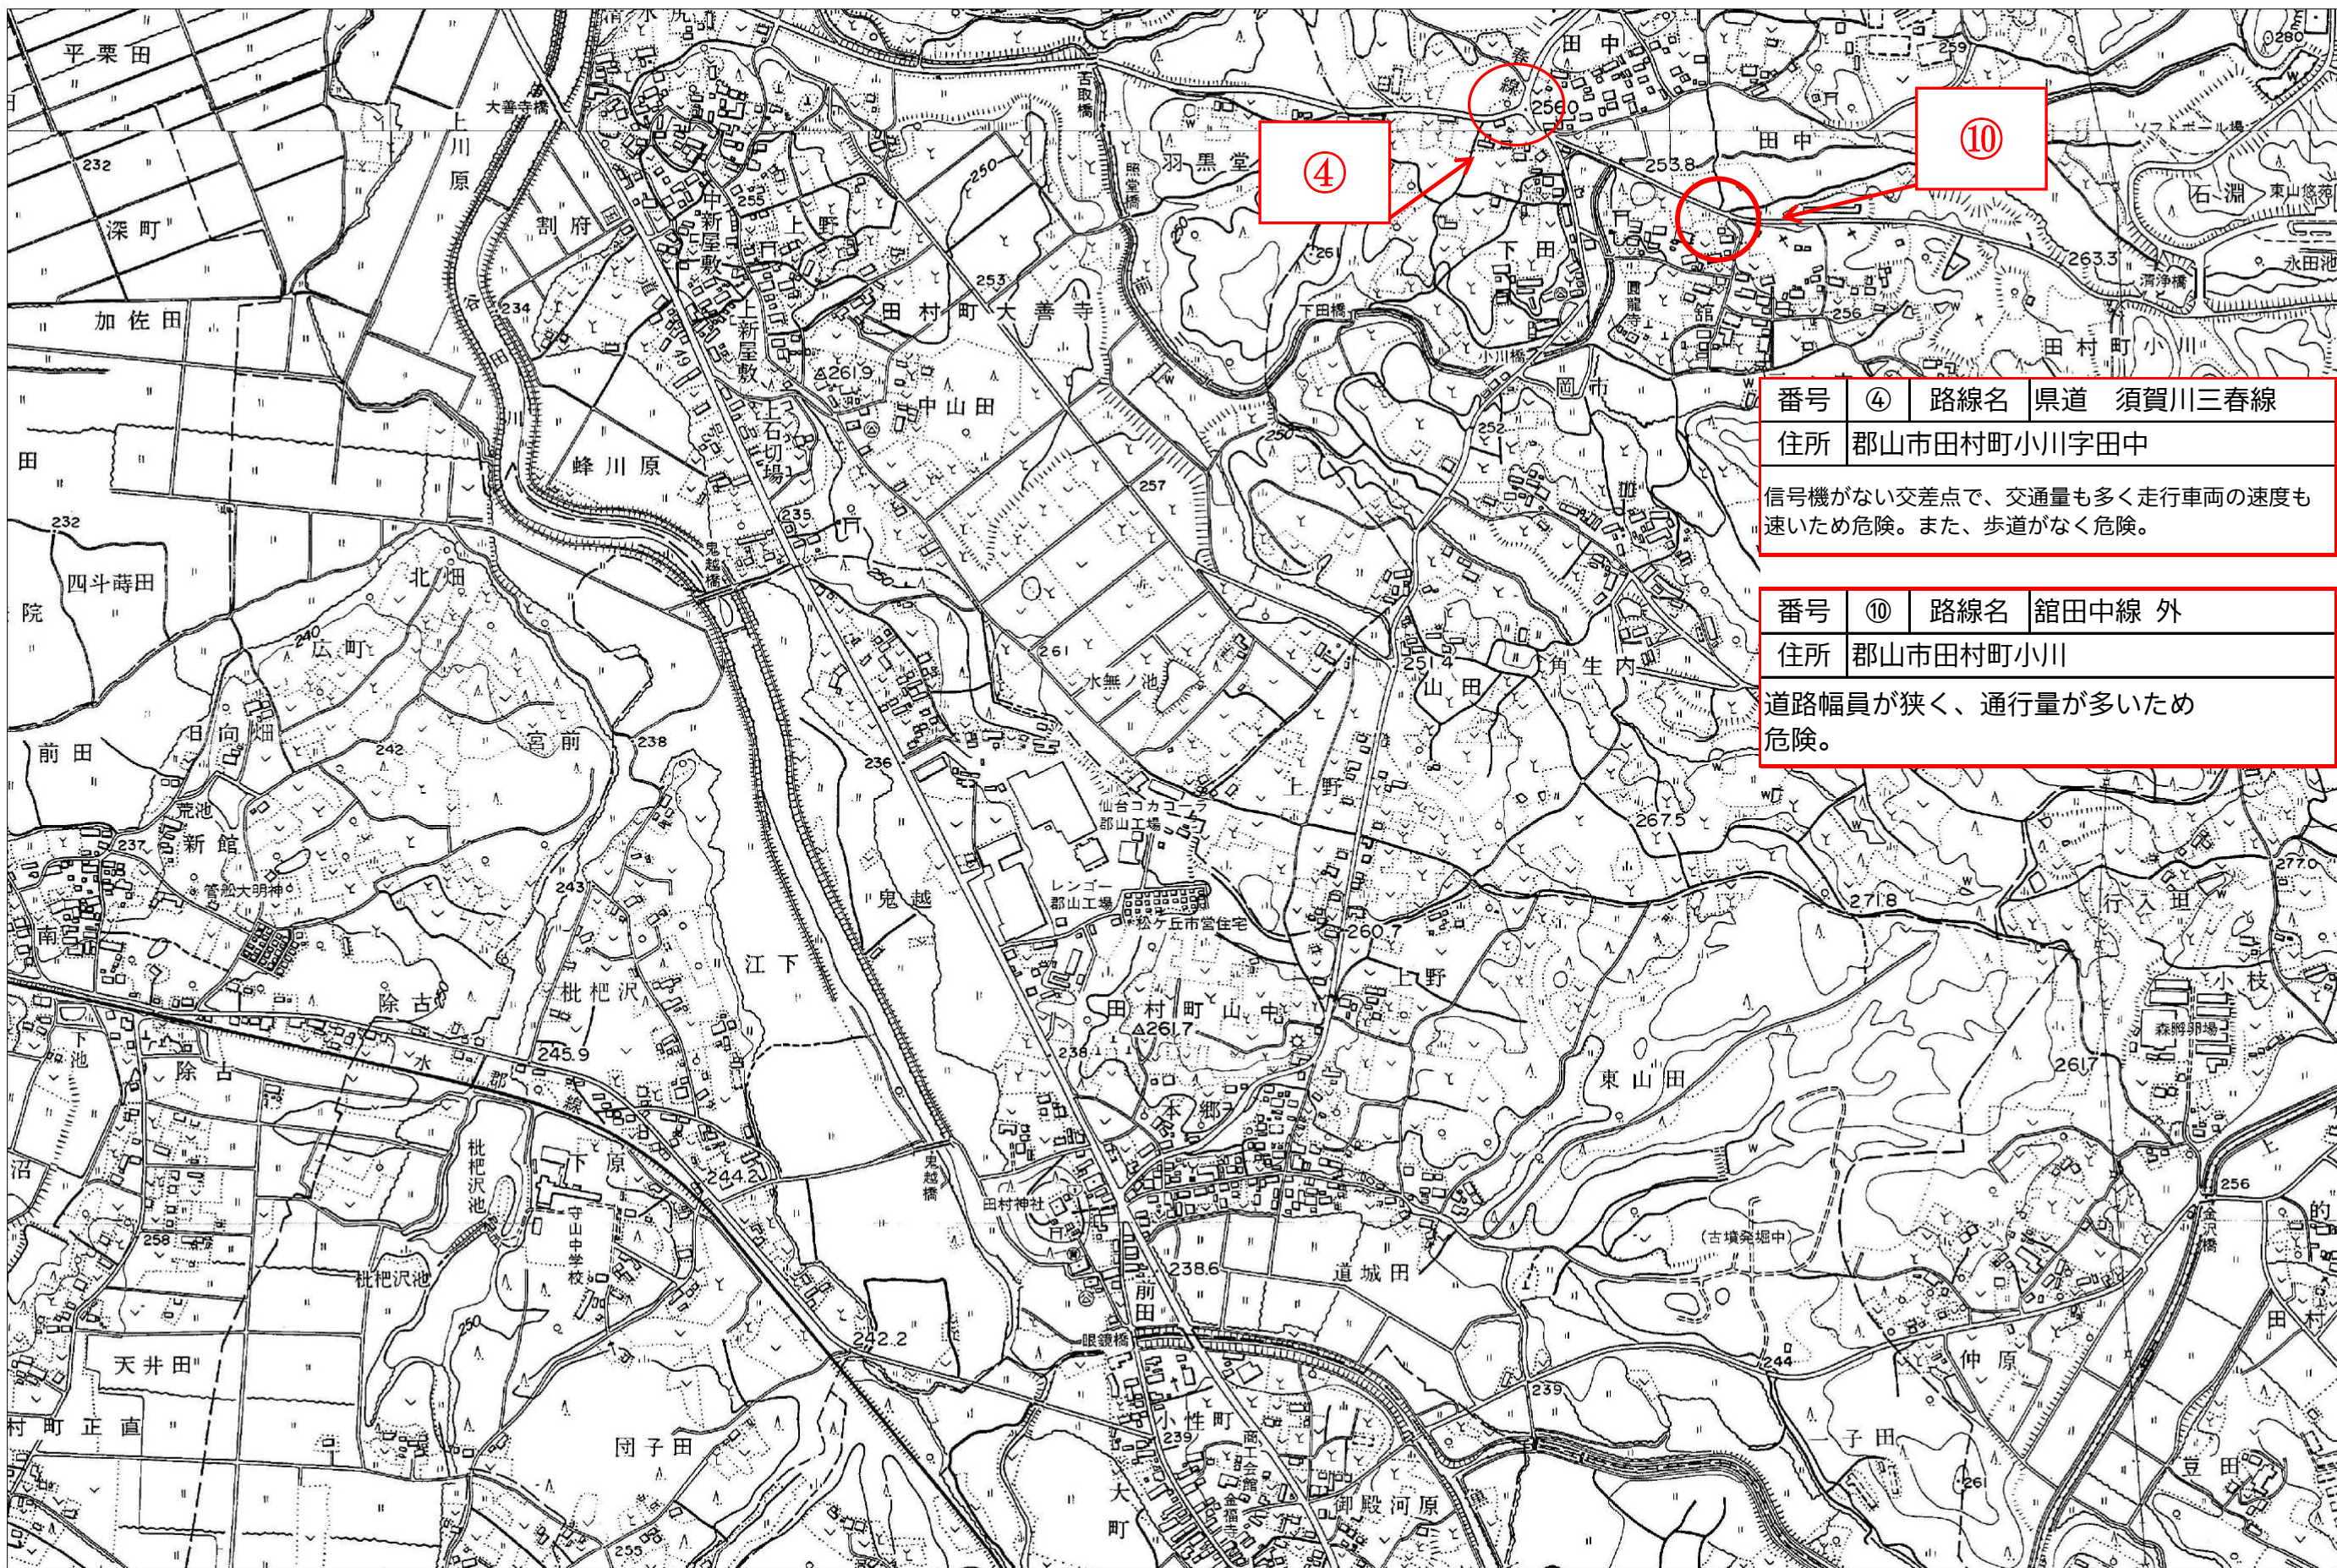
下

番号	④	路線名	県道 須賀川三春線
住所	郡山市田村町小川字田中		
信号機がない交差点で、交通量も多く走行車両の速度も速いため危険。また、歩道がなく危険。

番号	⑩	路線名	舘田中線 外
住所	郡山市田村町小川		
道路幅員が狭く、通行量が多いため危険。
