# 根木屋小学校

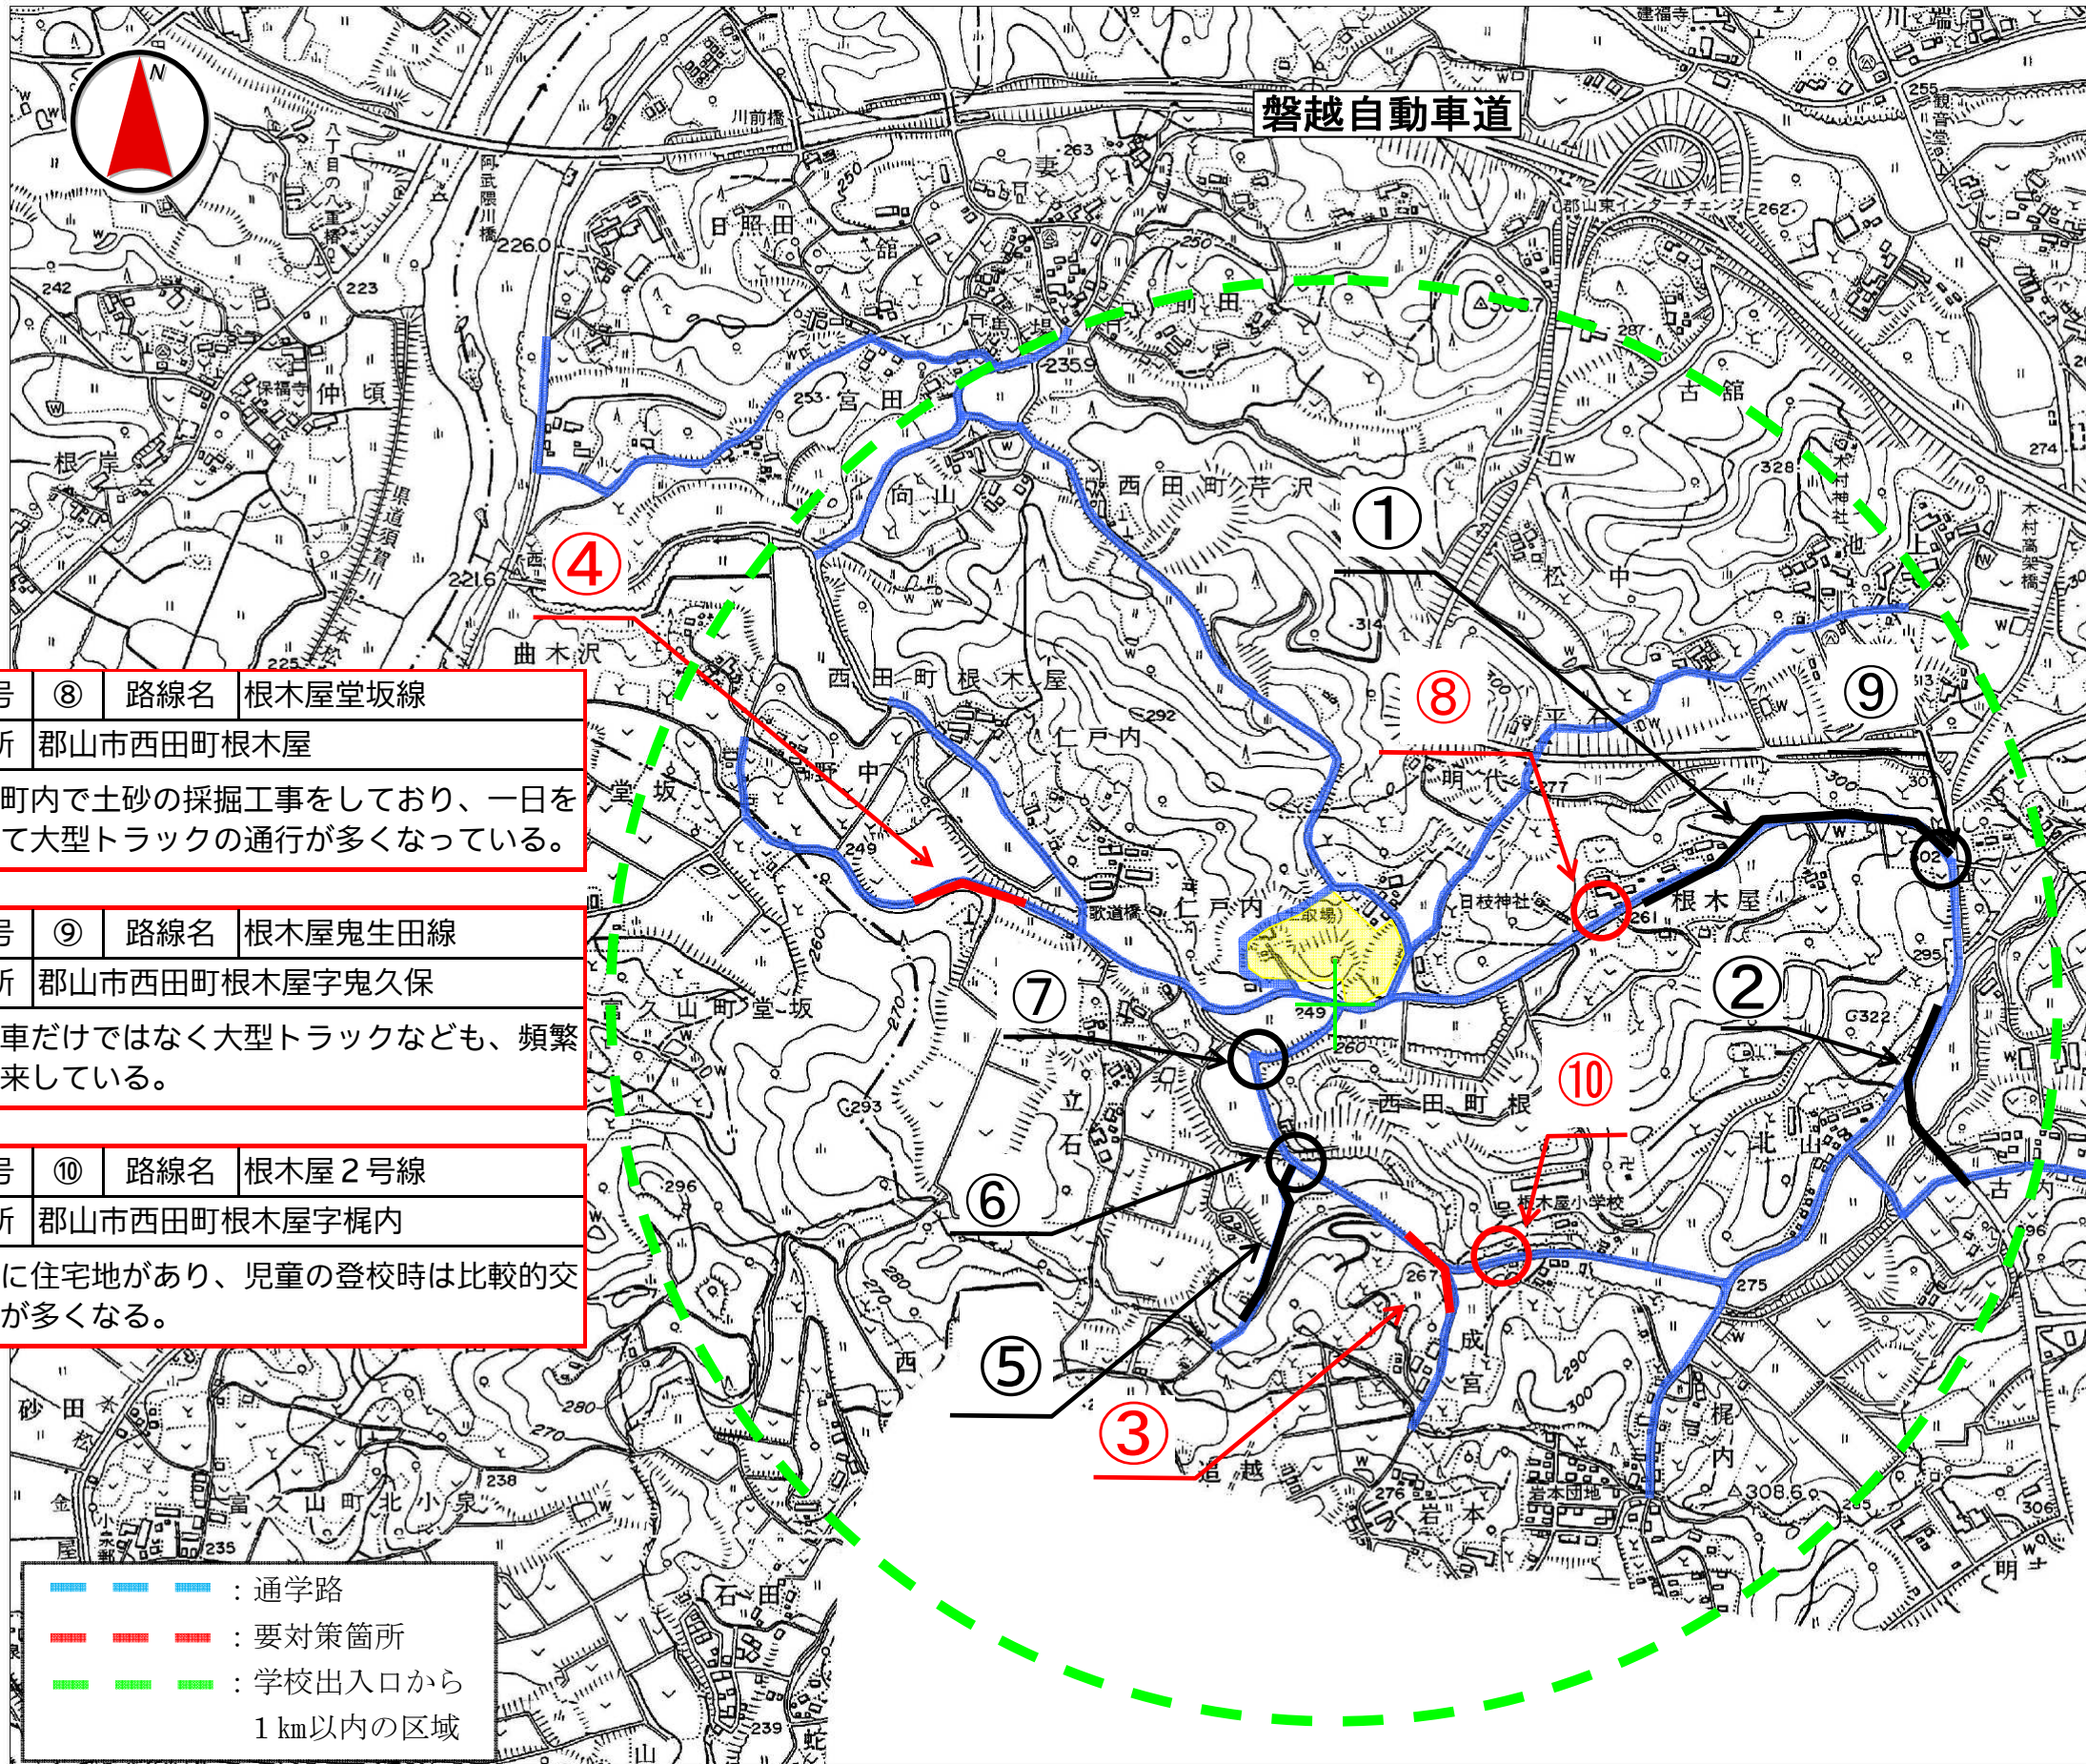
番号	①	路線名	根木屋堂坂線
住所	郡山市西田町根木屋字山崎		
長い坂が続き、車がスピードを出しやすい。

番号	②	路線名	根木屋鬼生田線
住所	郡山市西田町根木屋字古内		
車がスピードを出す場所を横断する。

番号	③	路線名	根木屋2号線
住所	郡山市根木屋字北向		
歩道がなく、また、凍結しすべりやすい

番号	④	路線名	根木屋堂坂線
住所	郡山市根木屋字野中		
カーブで見通しが悪く、坂道になっているため特に冬期間が危険。

番号	⑤	路線名	成宮立石線
住所	郡山市西田町根木屋字成宮		
幅員が狭く、車両通行時に危険。

番号	⑥	路線名	成宮立石線
住所	郡山市西田町根木屋字成宮		
幅員が狭く、車両通行時に危険。

番号	⑦	路線名	成宮立石線
住所	郡山市西田町根木屋字成宮		
幅員が狭く、車両通行時に危険。

番号	⑧	路線名	根木屋堂坂線
住所	郡山市西田町根木屋		
西田町内で土砂の採掘工事をしており、一日を通して大型トラックの通行が多くなっている。

番号	⑨	路線名	根木屋鬼生田線
住所	郡山市西田町根木屋字鬼久保		
乗用車だけではなく大型トラックなども、頻繁に往来している。

番号	⑩	路線名	根木屋2号線
住所	郡山市西田町根木屋字梶内		
近くに住宅地があり、児童の登校時は比較的交通量が多くなる。
