通学路対策箇所図 (西田学園)

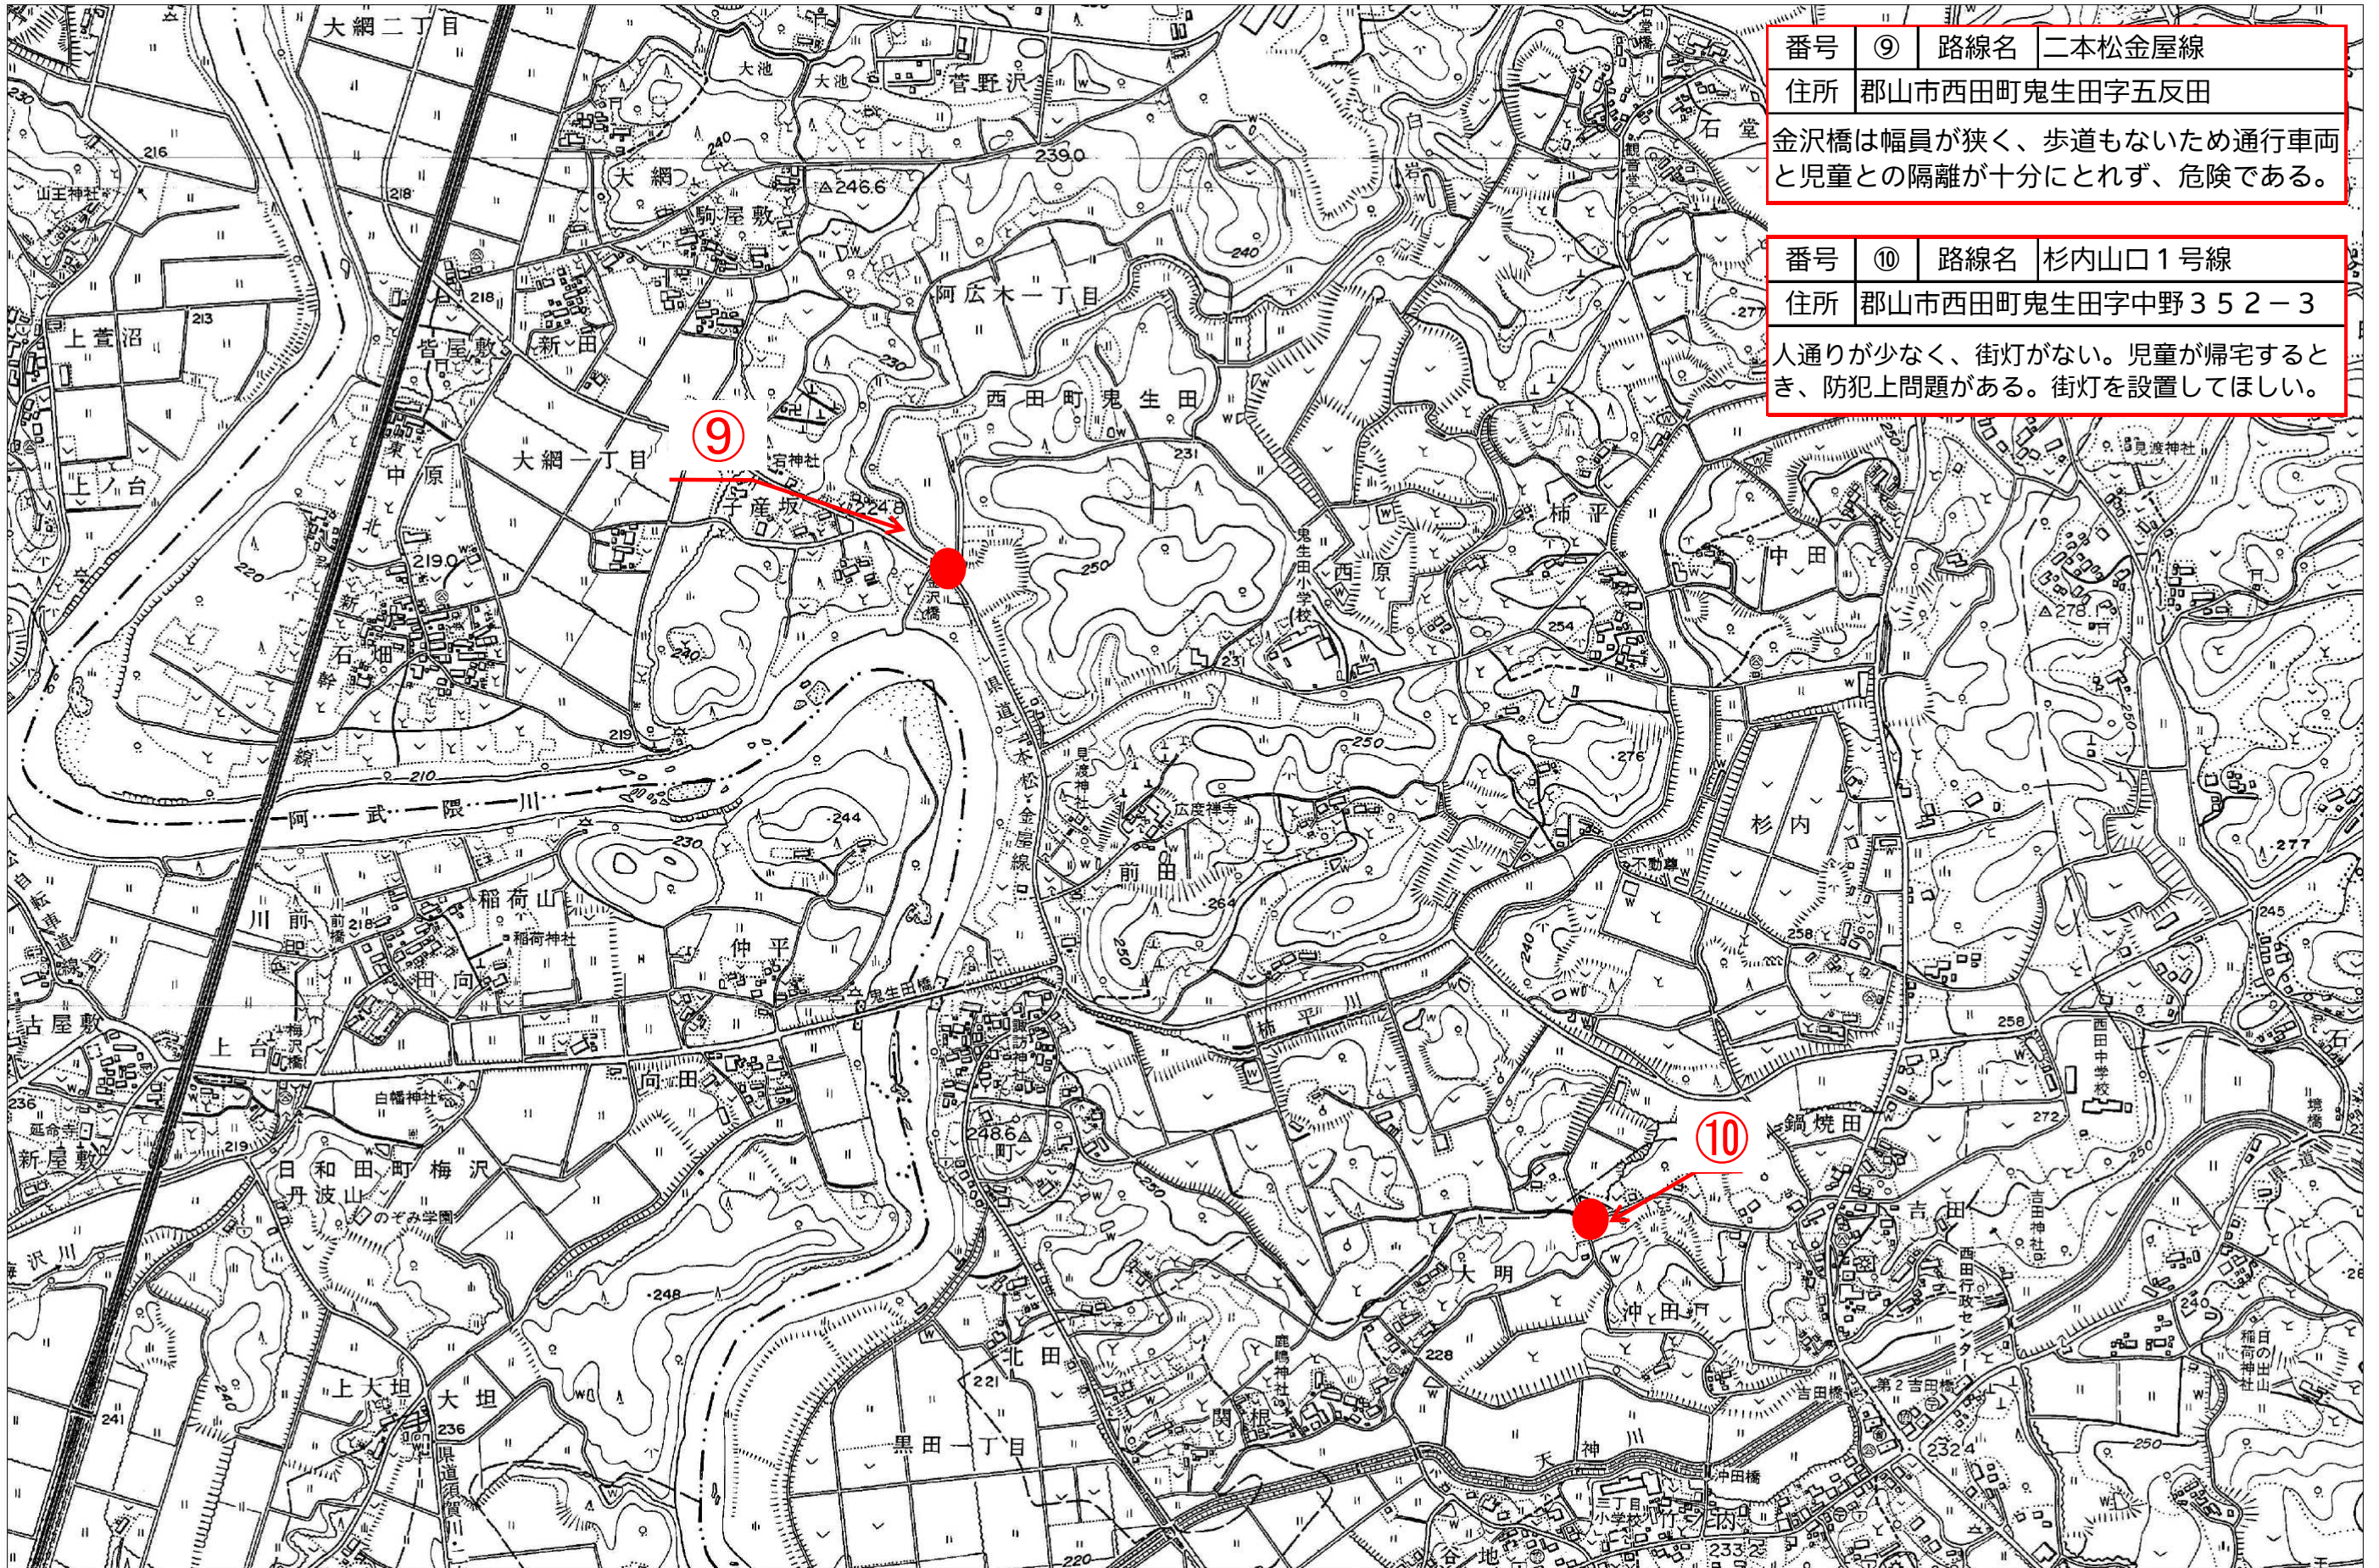
上

金沢橋は幅員が狭く、歩道もないため通行車両と児童との隔離が十分にとれず、危険である。

人通りが少なく、街灯がない。児童が帰宅するとき、防犯上問題がある。街灯を設置してほしい。

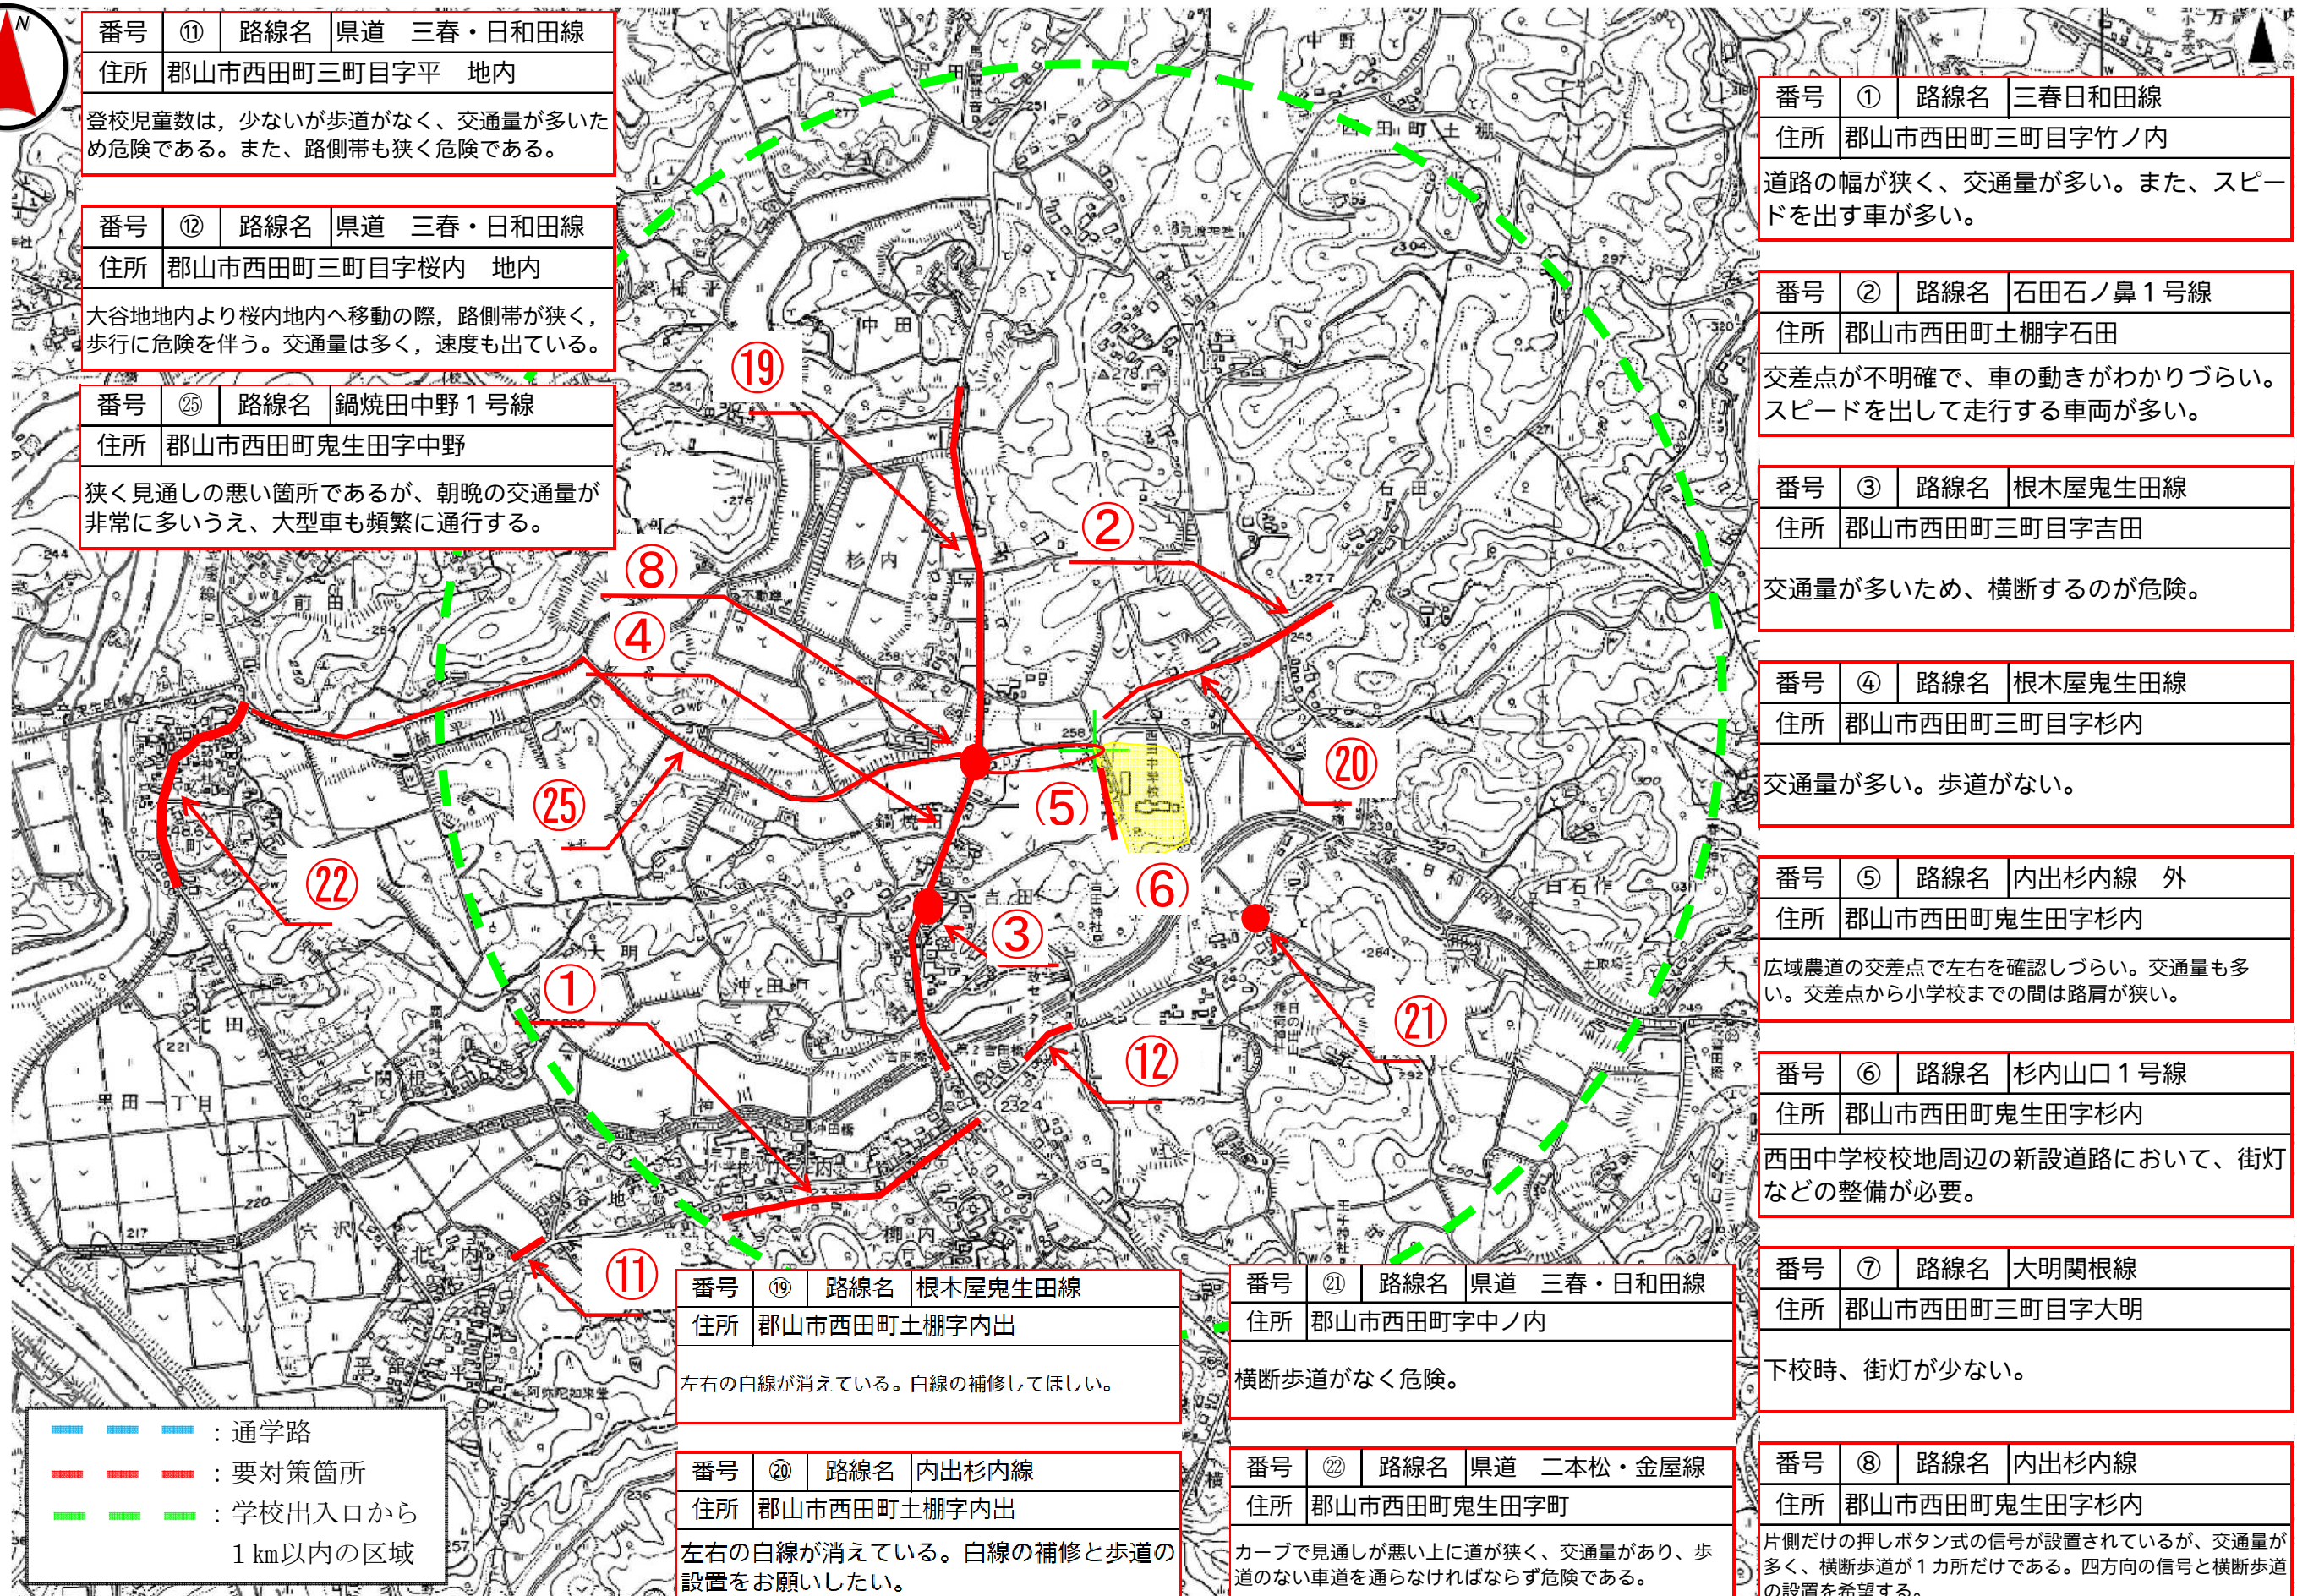
中央

登校児童数は、少ないが歩道がなく、交通量が多いため危険である。また、路側帯も狭く危険である。

大谷地地内より桜内地内へ移動の際、路側帯が狭く、歩行に危険を伴う。交通量は多く、速度も出ている。

狭く見通しの悪い箇所であるが、朝晩の交通量が非常に多いうえ、大型車も頻繁に通行する。

道路の幅が狭く、交通量が多い。また、スピードを出す車が多い。

交差点が不明確で、車の動きがわかりづらい。スピードを出して走行する車両が多い。

交通量が多いため、横断するのが危険。

交通量が多い。歩道がない。

広域農道の交差点で左右を確認しづらい。交通量も多い。交差点から小学校までの間は路肩が狭い。

西田中学校校地周辺の新設道路において、街灯などの整備が必要。

下校時、街灯が少ない。

片側だけの押しボタン式の信号が設置されているが、交通量が多く、横断歩道が1カ所だけである。四方向の信号と横断歩道の設置を希望する。

左右の白線が消えている。白線の補修してほしい。

横断歩道がなく危険。

左右の白線が消えている。白線の補修と歩道の設置をお願いしたい。

カーブで見通しが悪い上に道が狭く、交通量があり、歩道のない車道を通らなければならず危険である。

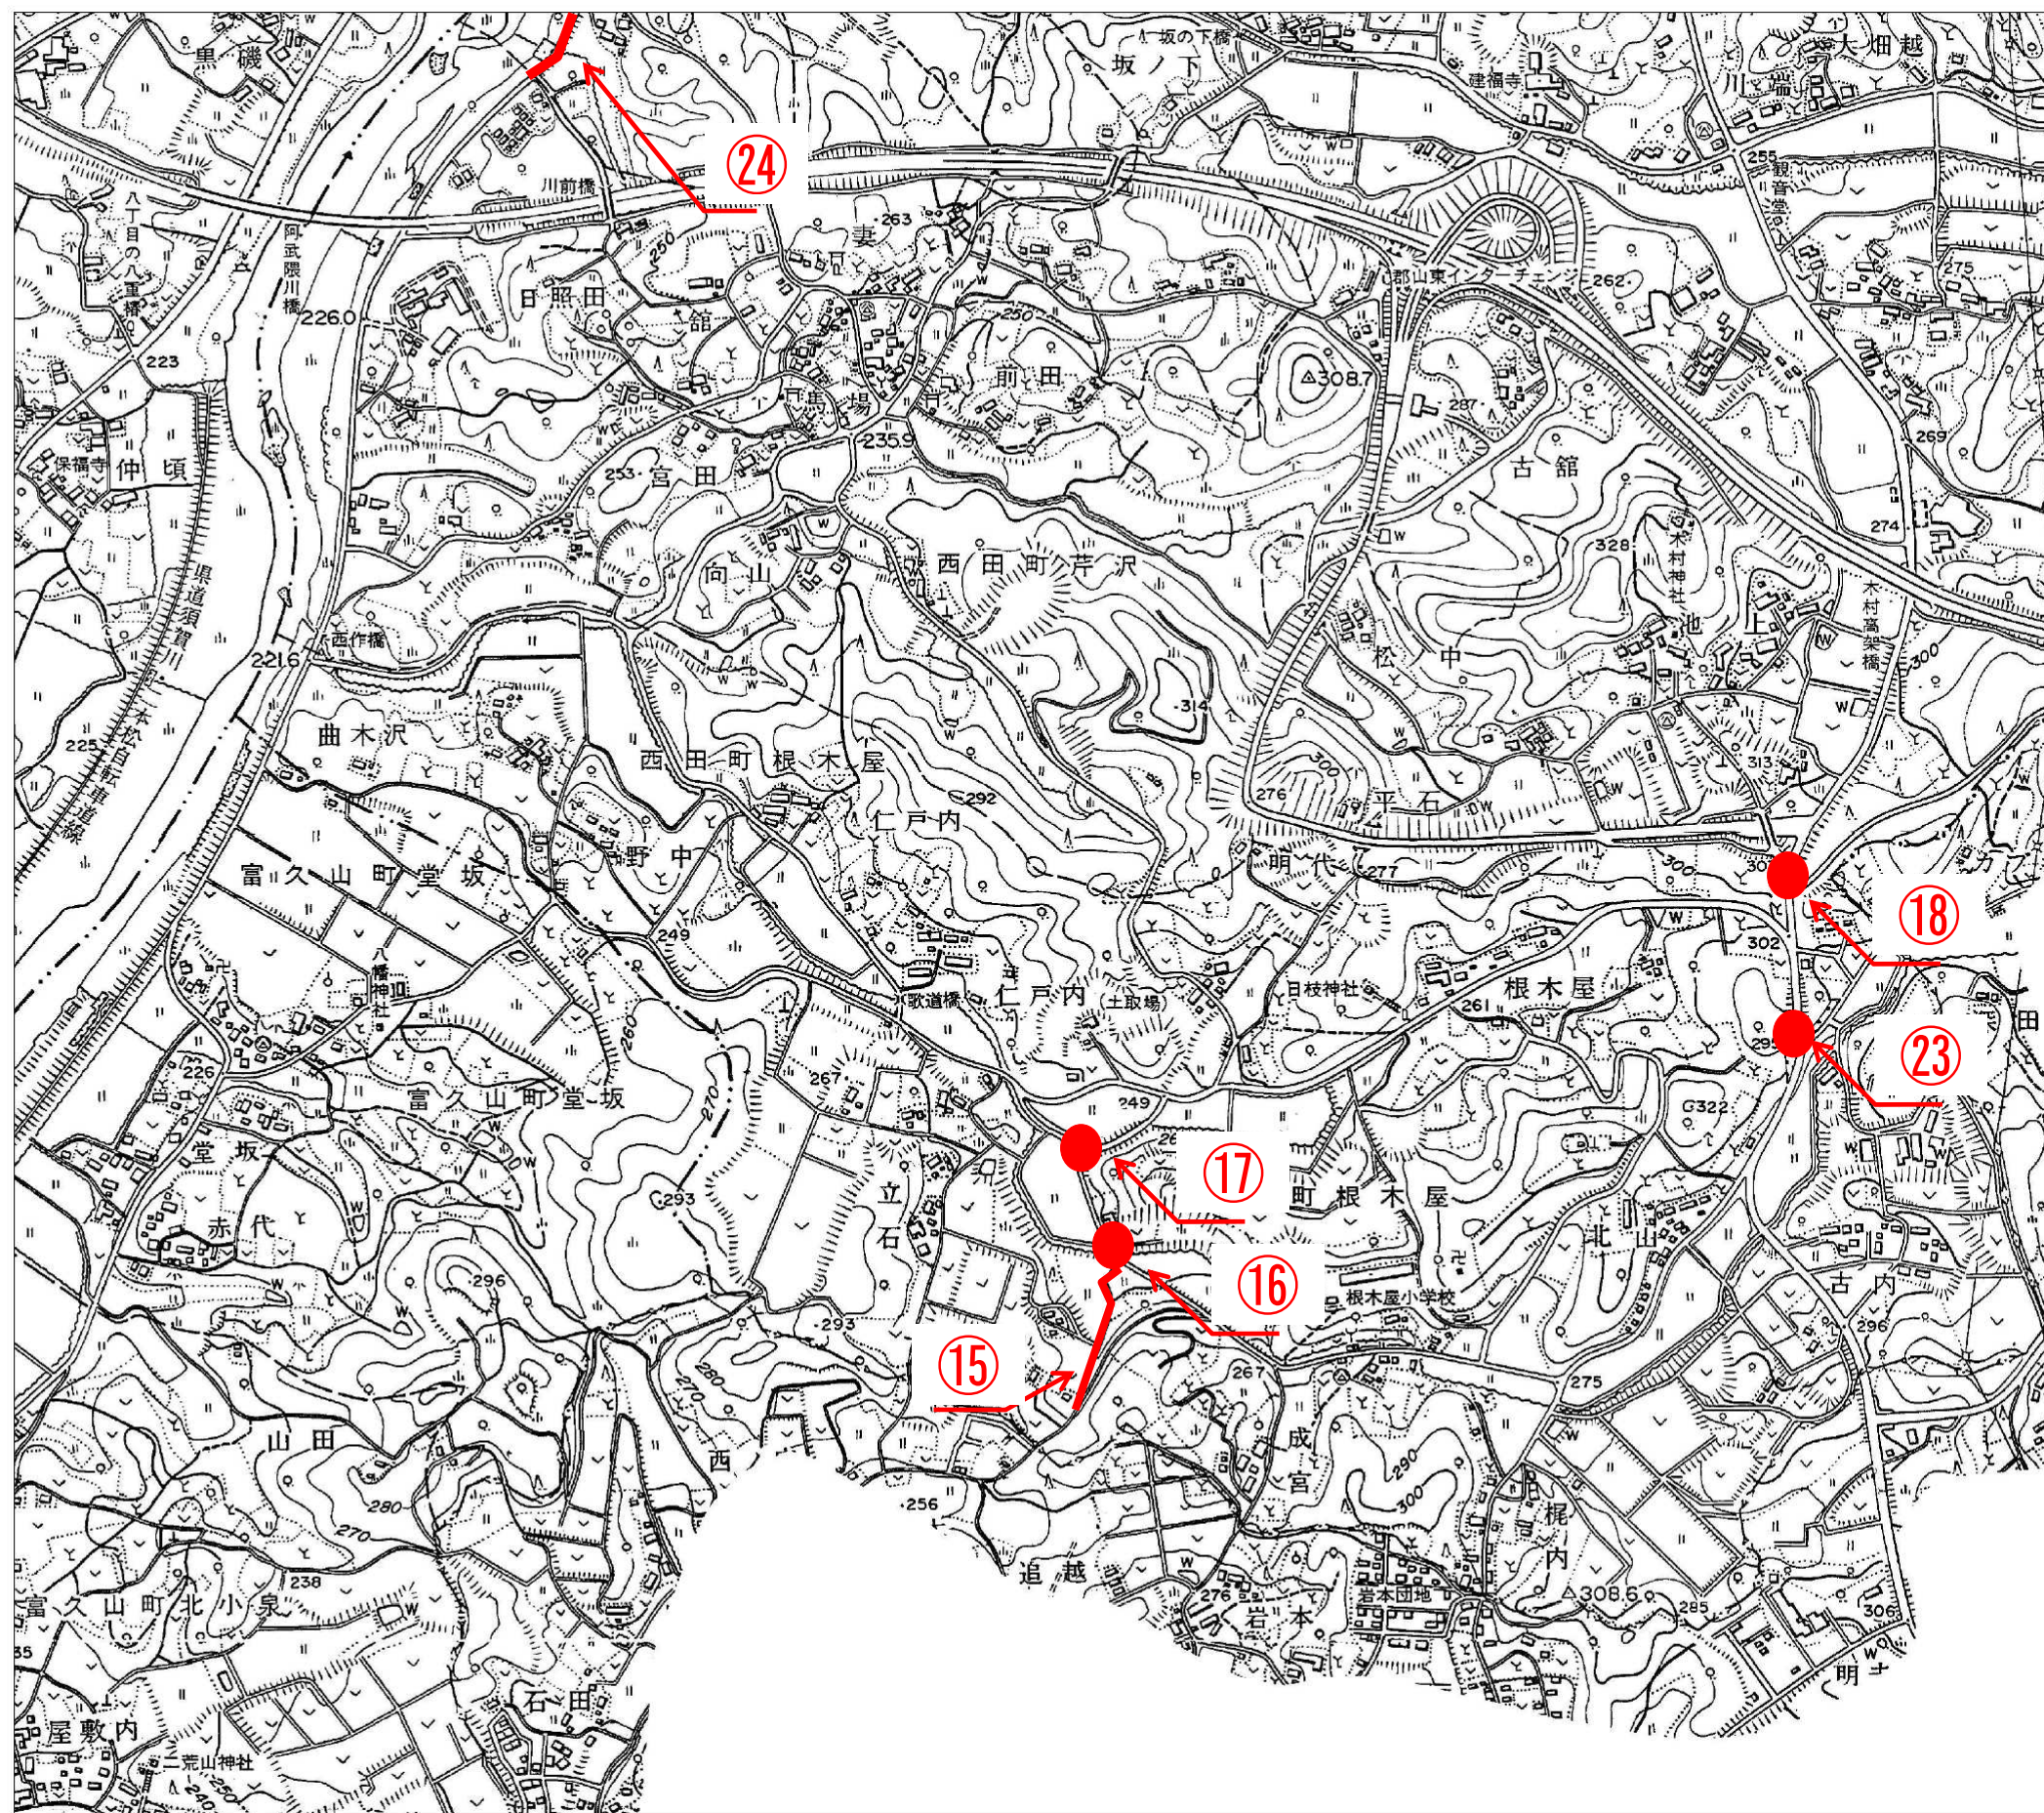
下

番号	⑮	路線名	成宮立石線
住所	郡山市西田町根木屋字成宮		
幅員が狭く、車両通行時に危険。

番号	⑯	路線名	成宮立石線
住所	郡山市西田町根木屋字成宮		
幅員が狭く、車両通行時に危険。

番号	⑰	路線名	成宮立石線
住所	郡山市西田町根木屋字成宮		
幅員が狭く、車両通行時に危険。

番号	⑱	路線名	根木屋鬼生田線
住所	郡山市西田町根木屋字鬼久保		
乗用車だけではなく大型トラックなども、頻繁に往来している。

番号	㉓	路線名	根木屋鬼生田線
住所	西田町根木屋字鬼久保 地内		
幹線道路であり、大型車を含む車両の通行が非常に多く、速度超過の車両も目立つ。

番号	㉔	路線名	県道 二本松金屋線
住所	西田町根木屋字芹沢		
バス停に向かう児童がいるが、歩道がなく車道を歩いている
