宮城小学校

通学路対策箇所図(宮城小学校)

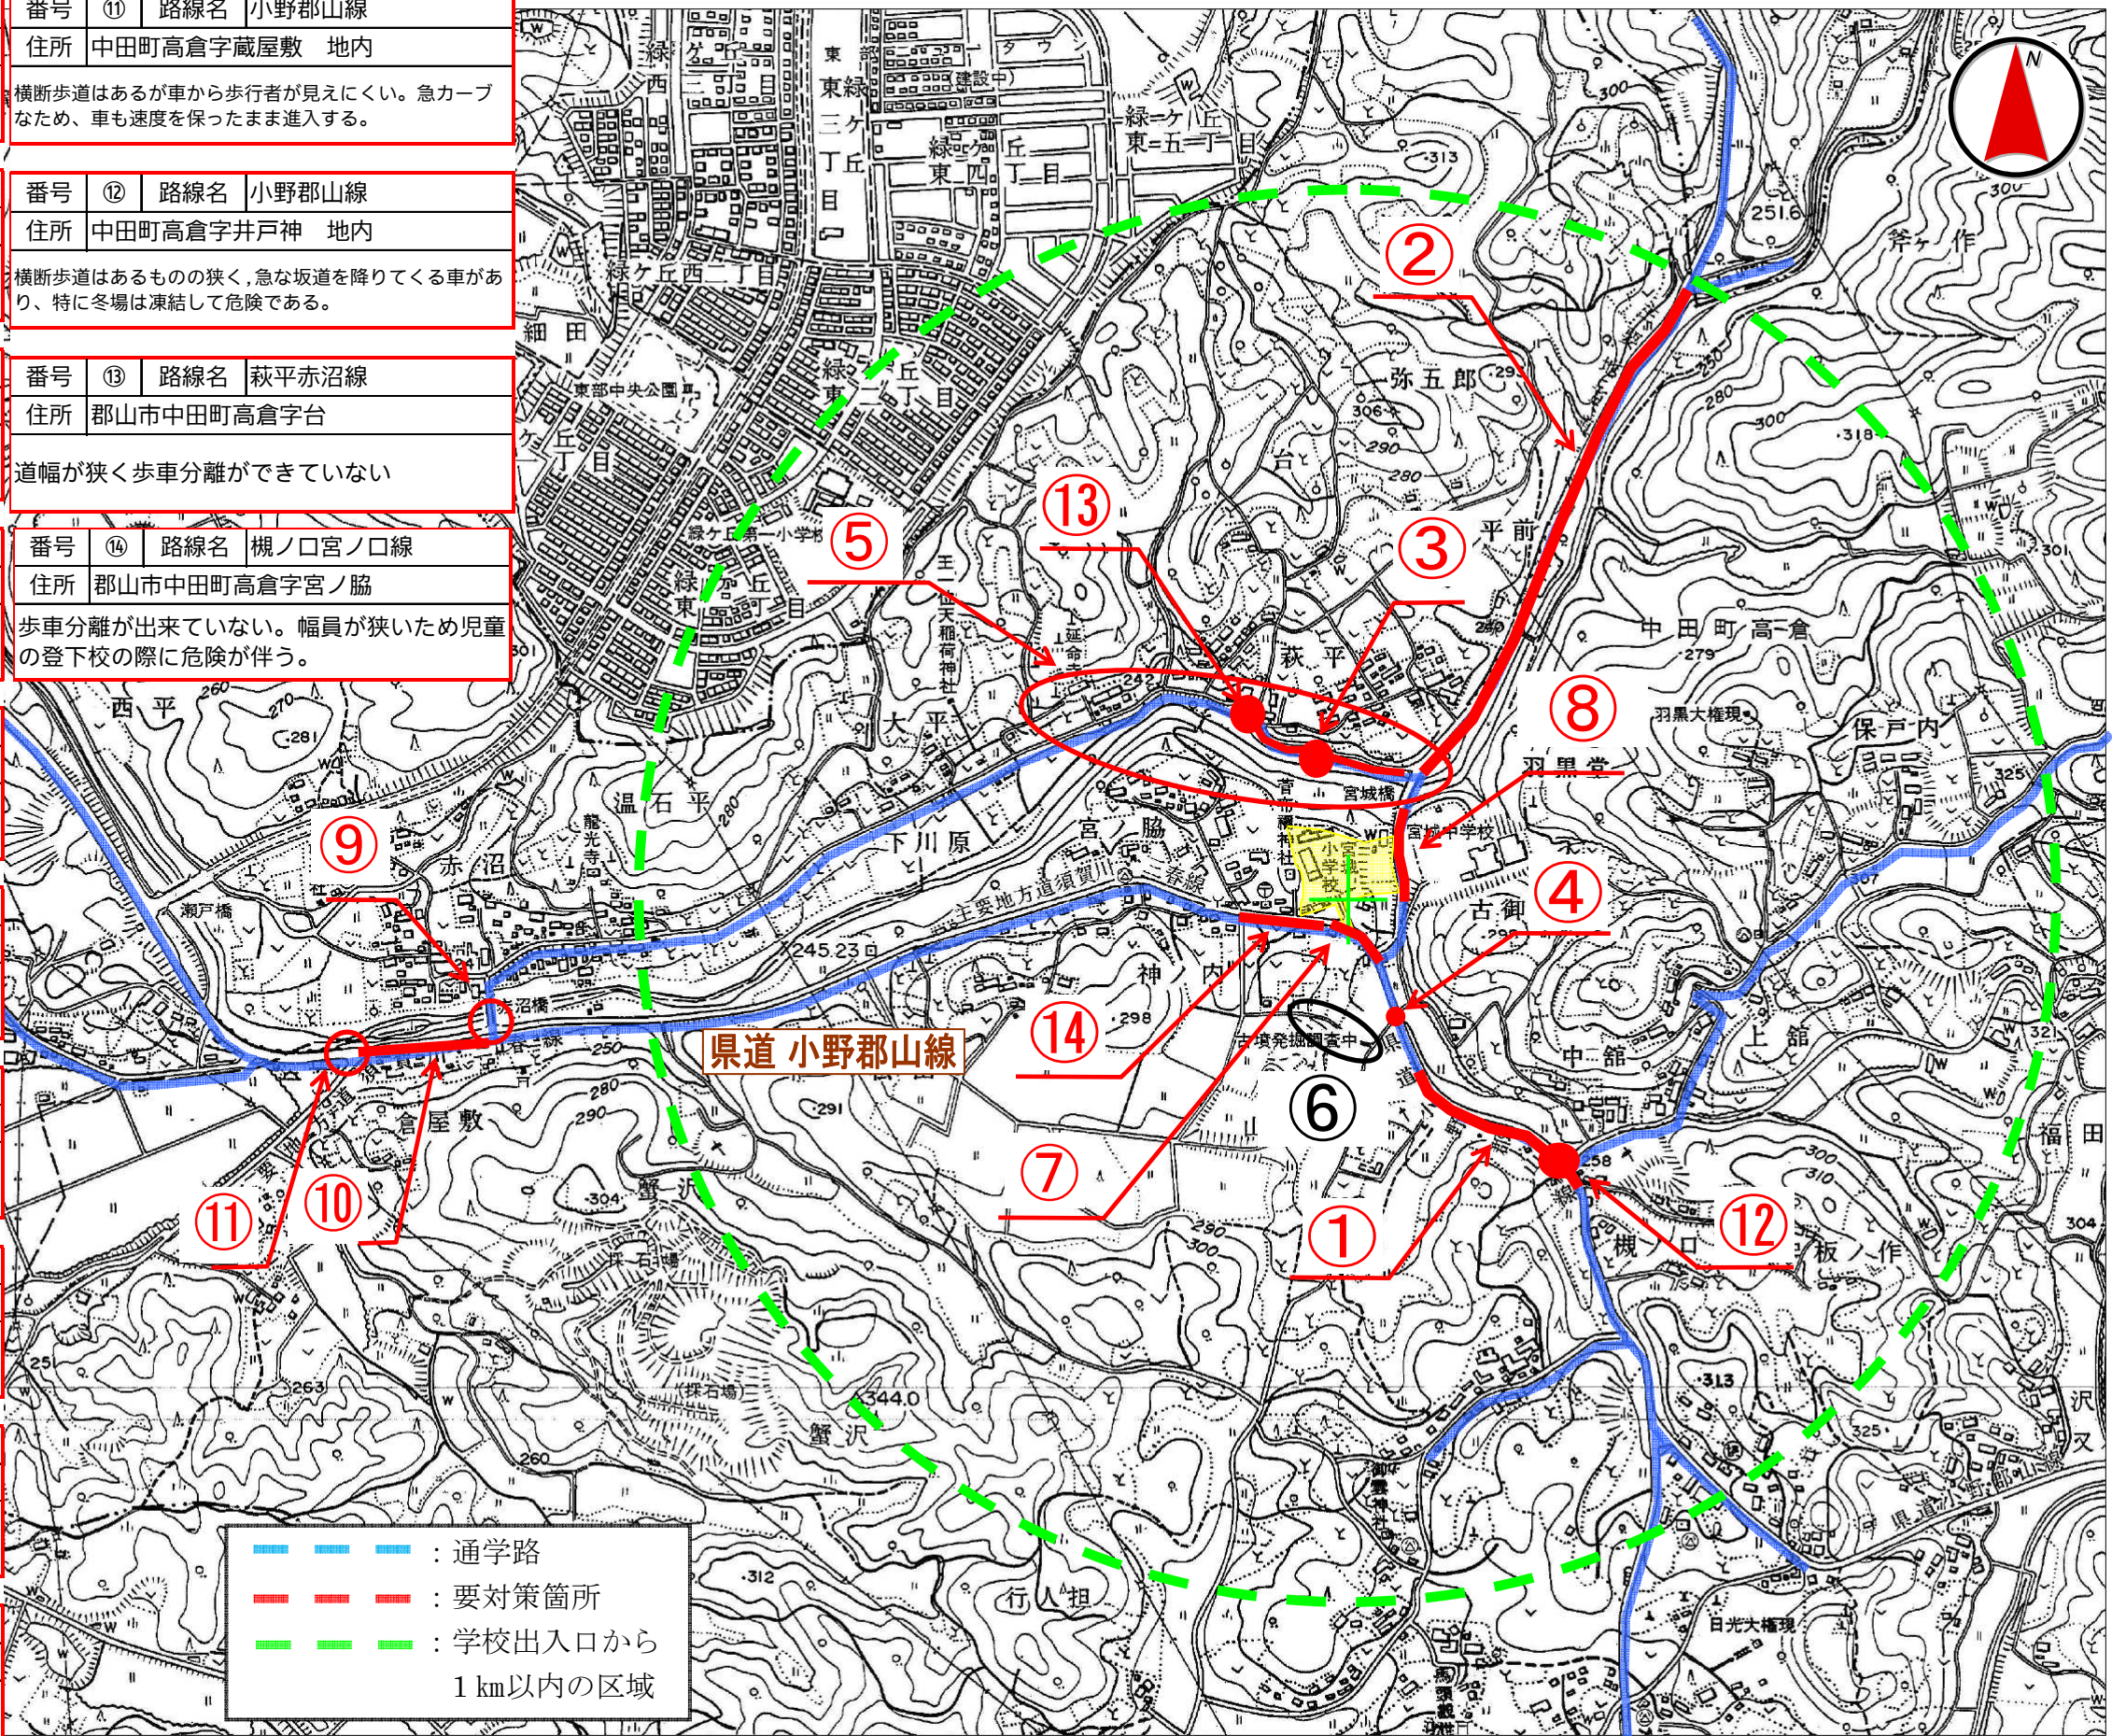
番号	①	路線名	小野郡山線
住所	郡山市中田町高倉字館		
交通量が多く、カーブが続く急な下り坂になっている。ガードレールのない歩道。

番号	⑪	路線名	小野郡山線
住所	中田町高倉字蔵屋敷 地内		
横断歩道はあるが車から歩行者が見えにくい。急カーブのため、車も速度を保ったまま進入する。

番号	②	路線名	須賀川三春線
住所	郡山市中田町高倉字秋平		
ガードレールがないうえ、歩道が狭い。交通量が多く危険である。

番号	⑫	路線名	小野郡山線
住所	中田町高倉字井戸神 地内		
横断歩道はあるものの狭く、急な坂道を降りてくる車があり、特に冬場は凍結して危険である。

番号	③	路線名	秋平赤沼線
住所	郡山市中田町高倉字秋平		
大雨による土砂崩れにより、道路の幅が狭まっている。

番号	⑬	路線名	秋平赤沼線
住所	郡山市中田町高倉字台		
道幅が狭く歩車分離ができていない

番号	④	路線名	小野郡山線
住所	郡山市中田町高倉字下ノ沢		
仮バイパスから旧道への合流点は交通量が多く速度超過の車が多く、横断に危険が伴う。

番号	⑭	路線名	槻ノ口宮ノ脇線
住所	郡山市中田町高倉字宮ノ脇		
歩車分離が出来ていない。幅員が狭いため児童の登下校の際に危険が伴う。

番号	⑤	路線名	秋平赤沼線
住所	郡山市中田町高倉字台		
幅員が狭く、車両と歩行者との隔離が十分にとれず危険である。

番号	⑥	路線名	小野郡山線
住所	郡山市中田町高倉字下ノ沢		
交通量が多い交差点を避けるために通行したい経路があるが、舗装されておらず道路状況が悪い。

番号	⑦	路線名	小野郡山線
住所	郡山市中田町高倉字宮ノ脇		
正門の前であるがカーブがきつく危険である。

番号	⑧	路線名	須賀川・三春線
住所	中田町高倉字宮ノ脇 地内		
車の交通量が多く下りのカーブとなっているため、車のスピードが出やすく縁石を乗り越えて歩道に突っ込む危険がある。

番号	⑨	路線名	赤沼3号線
住所	中田町高倉字蔵屋敷 地内		
橋に白線はあるが、車がすれ違う際に侵入する危険がある。

番号	⑩	路線名	小野郡山線
住所	中田町高倉字蔵屋敷 地内		
歩道の幅がとて狭く、ガードレールやポールは設置されていない。直線であるため、車もスピードを出すため危険である。
