郡山市通学路交通安全プログラム 対策状況写真

地区名	東部地区(中田町)
学校名	郡山市立宮城小学校
箇所番号	1
対策内容	道路改良(高倉工区)

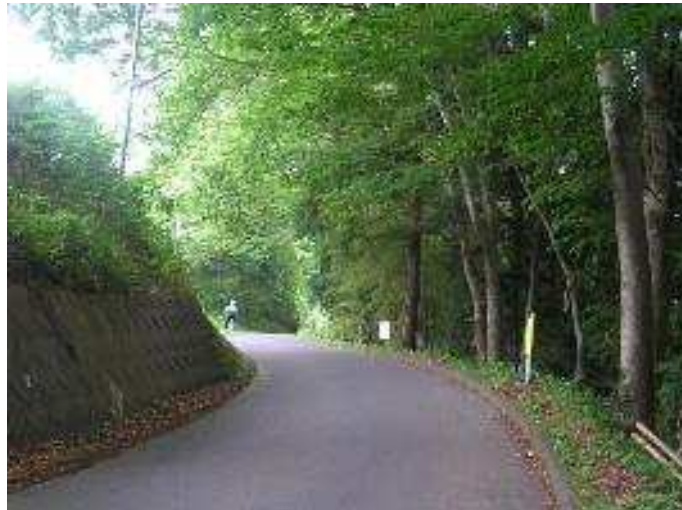
対策前

地区名	東部地区(中田町)
学校名	郡山市立宮城小学校
箇所番号	3
対策内容	区画線

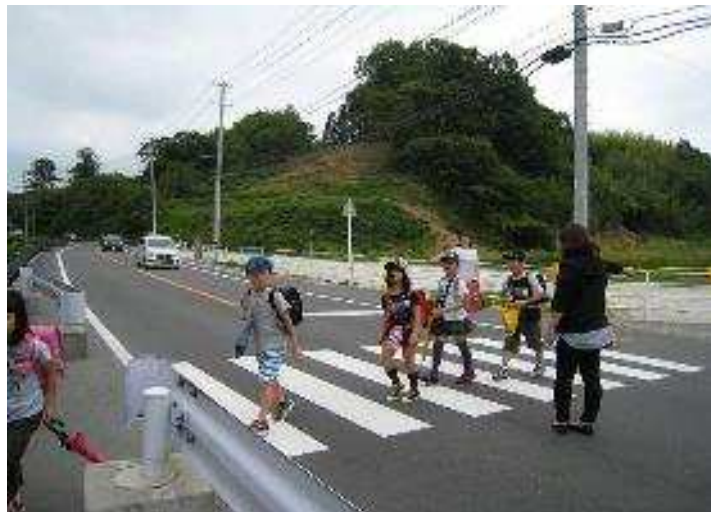
対策前

地区名	東部地区(中田町)
学校名	郡山市立宮城小学校
箇所番号	4
対策内容	道路改良(高倉工区)

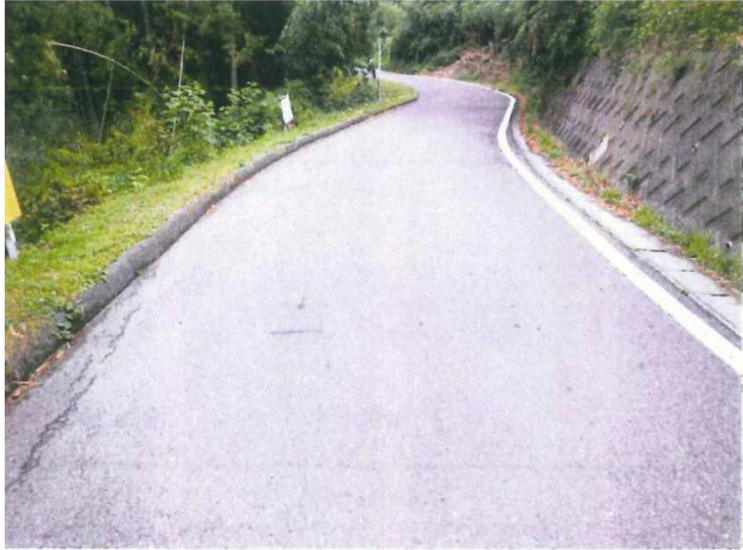
地区名	東部地区(中田町)	
学校名	郡山市立宮城小学校	
箇所番号	5	
対策内容	道路拡幅の検討 区画線の設置 防犯灯の設置	
対策前後の状況		
対策前		対策後

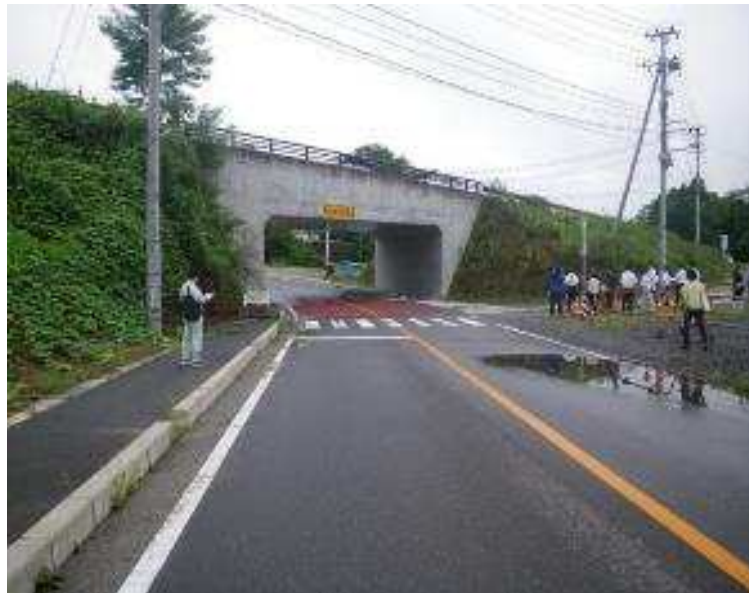
対策前

地区名	東部地区(中田町)
学校名	郡山市立宮城小学校
箇所番号	7
対策内容	路面標示・街路灯の設置 カーブミラーの設置

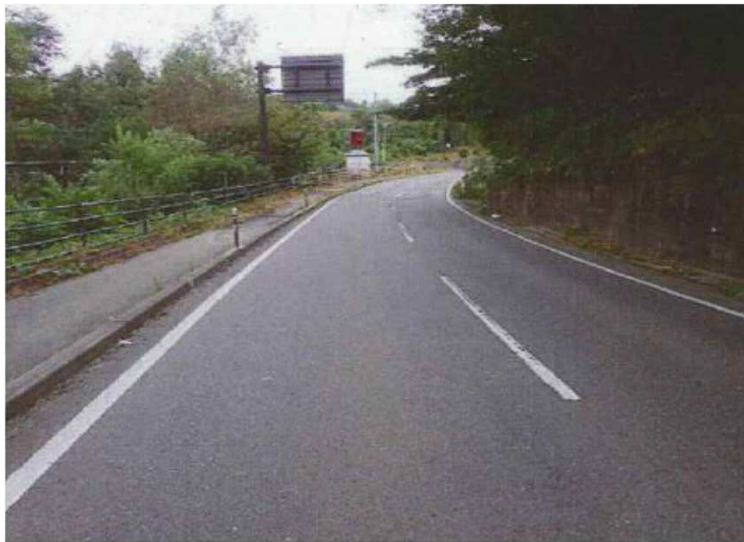
対策前

地区名	東部地区(中田町)
学校名	郡山市立宮城小学校
箇所番号	8
対策内容	路面標示の設置 防護柵の設置

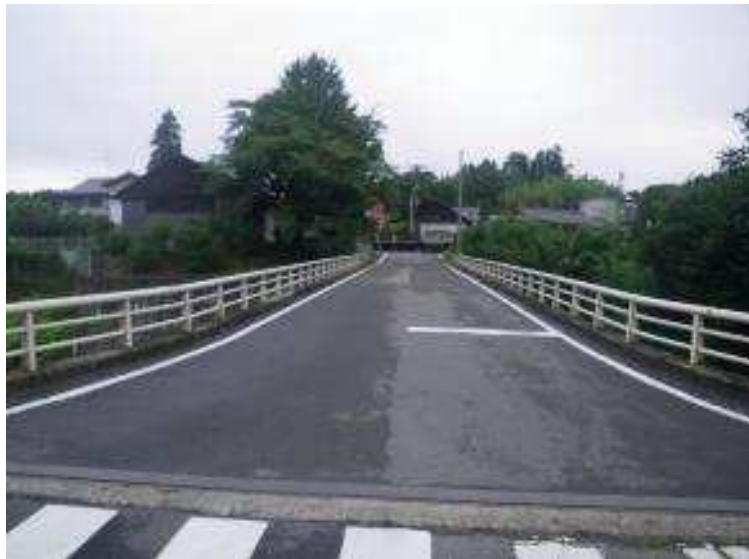
対策前

地区名	東部地区(中田町)
学校名	郡山市立宮城小学校
箇所番号	9
対策内容	歩行スペースの確保 (外側線) グリーンベルトの設置

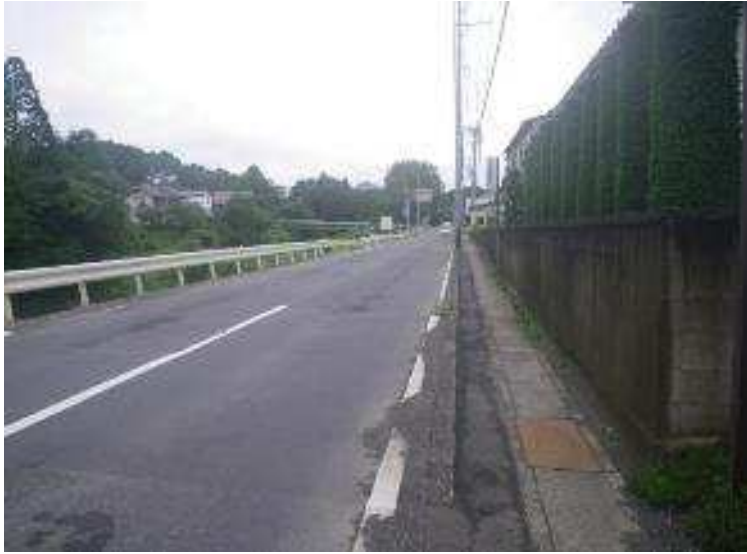
地区名	東部地区(中田町)
学校名	郡山市立宮城小学校
箇所番号	10
対策内容	外側線 歩車道境界ブロックの補修 歩道に防護柵等の設置 通学路の変更
対策前後の状況	
対策前	対策後

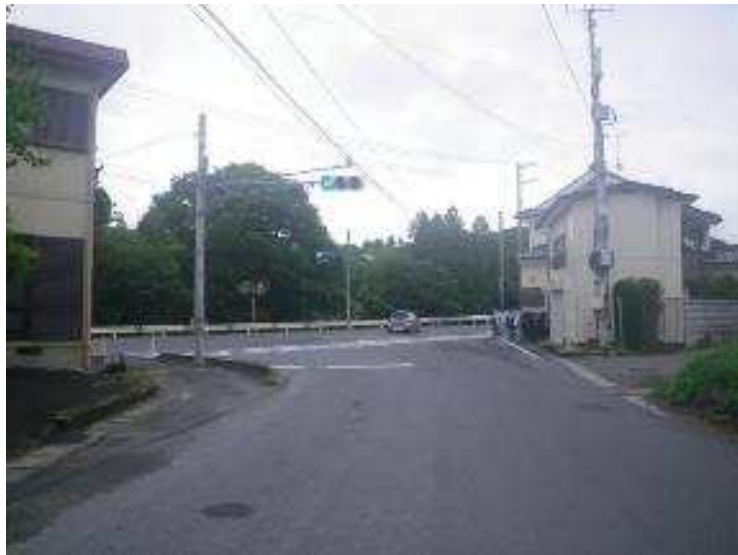
対策前

地区名	東部地区(中田町)
学校名	郡山市立宮城小学校
箇所番号	11
対策内容	外側線の変更 ラバーポールの設置
